1. Obiekt 11797/2

OFICyna OB. BUDYNEK ADMINISTRACYJNY

w zespole folwarcznym

DRZĘCZEWO DRUGIE

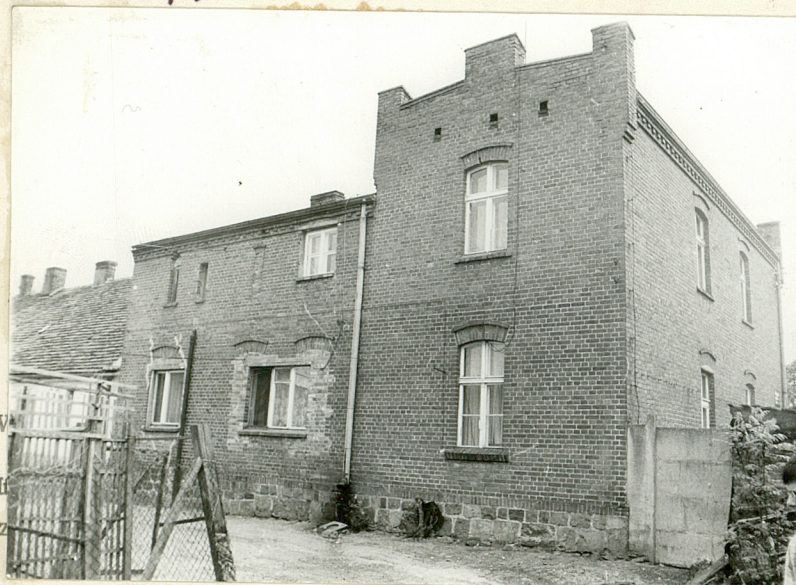
zdj. 3

1. Elewacja zachodnia
2. Elewacja frontowa
3. Ściana północna
4. Ściana frontowa
5. Drzwi w ścianie frontowej

Stan zachowania budynku dobry. Przyczyną pękania ściany północnej były korzenie drzewa rosnącego przy budynku, które spowodowały lekkie przemieszczenia fundamentu. Więźba dachowa w stanie technicznym dobrym. Wewnątrz budynku brak śladów dewastacji spowodowanej przez użytkowników.
