1. Obiekt

O B O R A w zespole folwarcznym

ok. 1890

STRZELCE  
WIELKIE

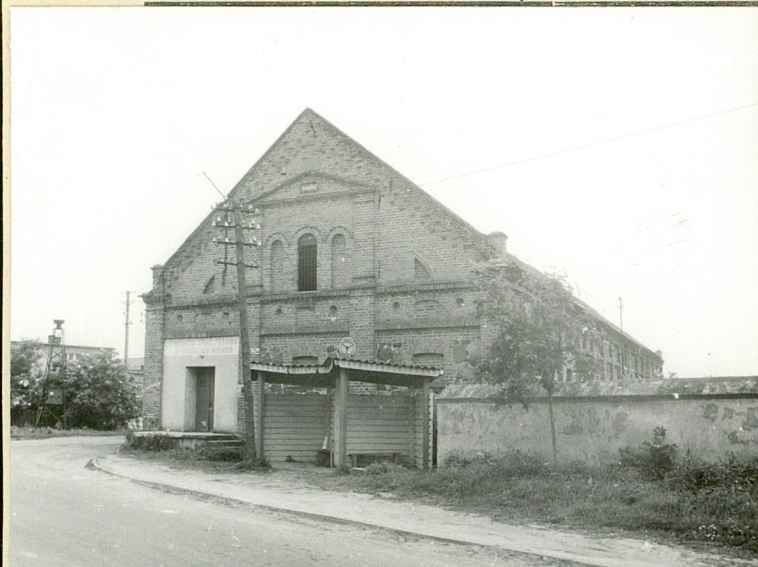
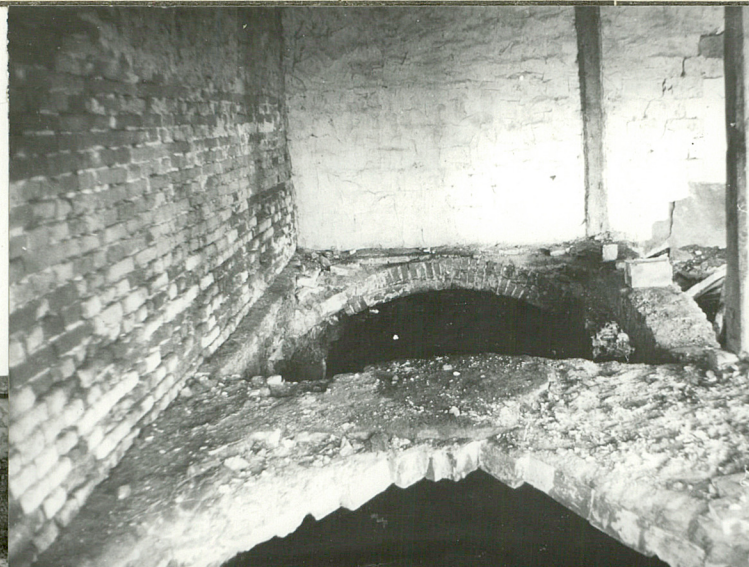
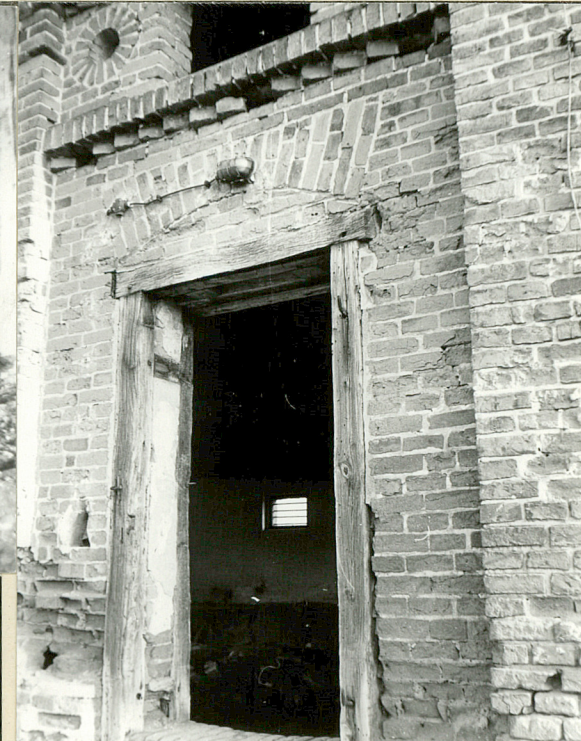
zdj. 3, 4, 5

1. Elewacja zach.
2. Elewacja wsch.
3. Widok od strony drogi
4. Zawałone sklepienie piwnicy
5. Drzwi w elewacji zach.
6. Fragment stropu
7. Wnętrze
8. Szczyt pd.
