1. Obiekt

CHLEWIA / ŚWINIARNIA / 16 /

GĘBICE

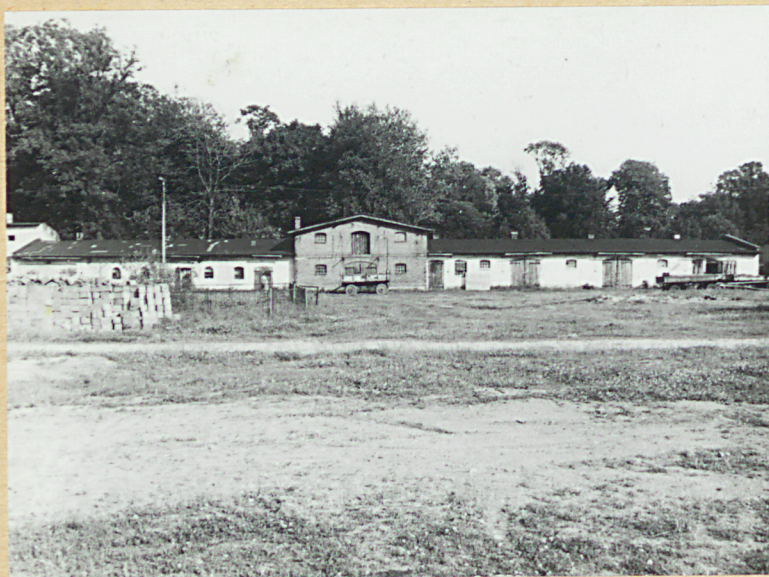
Elewacja zachodnia i wschodnia: centralnie położony, dominujący nad całością nieotynkowany korpus, skrzydła otynkowane i pobielone. Rozmieszczenie drzwi i okien w korpusie - symetryczne, w skrzydłach nieuporządkowane. Niektóre z okien skrzydła północnego zwieńczone łukiem eliptycznym.

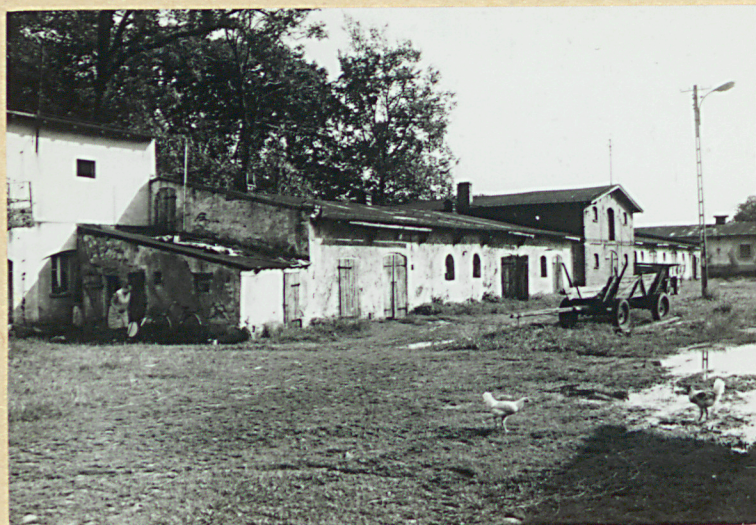
1. Widok od strony północnej
2. Widok od strony południa
3. Elewacja południowa

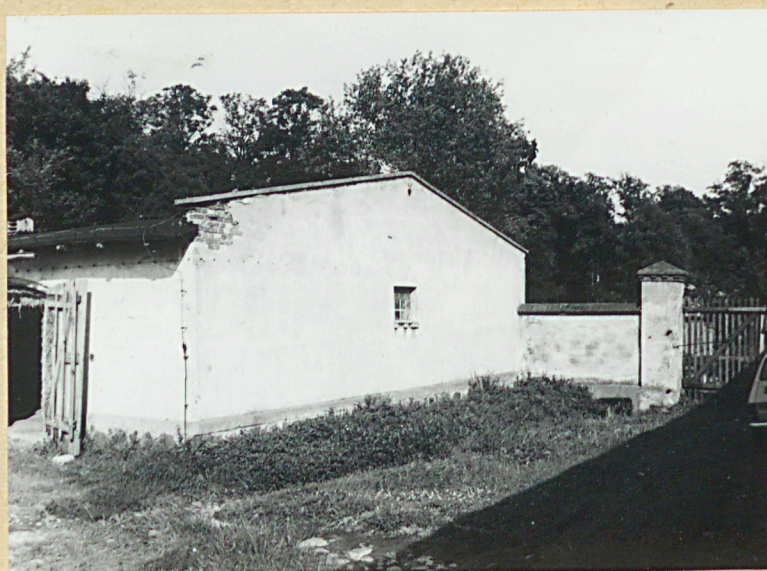
Elewacja południowa: otynkowana, pobielona, jedno centralnie położone prostokątne okno.
