1. Obiekt

WIATRAK- KOŻŁAK ob. nie użytkowany

D A B C Z E

Dąbcze 59  
64-130 Rydzyna

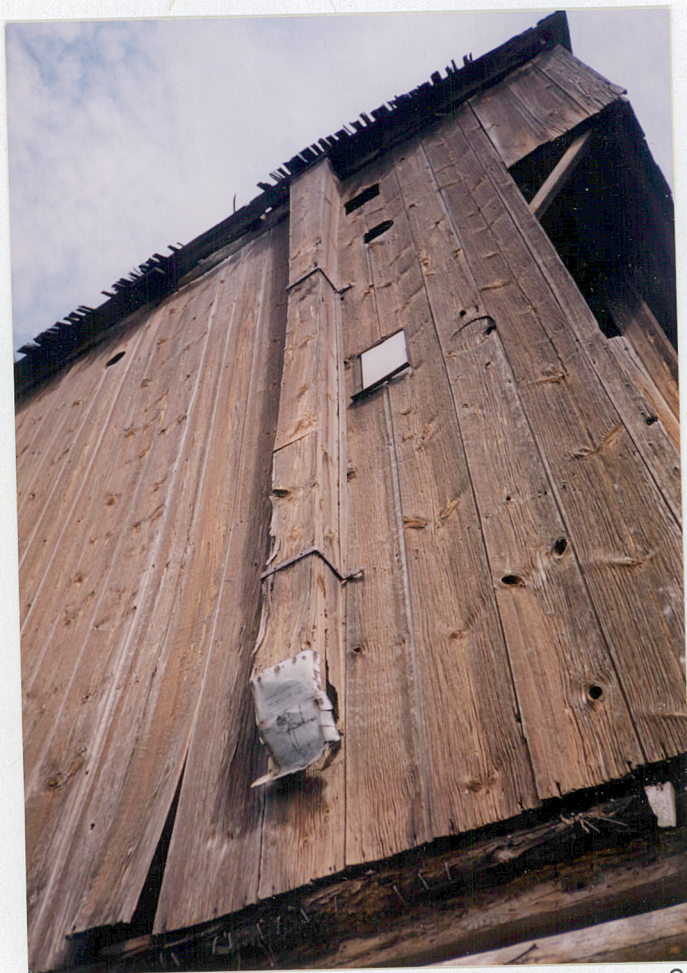
SCHODY: wejściowe, zewnętrzne (na I piętro)-drewniane, przyściennie, nadwieszane, drabiniaste, jednobiegowe (w części zdekompletowane). Schody i I na II piętro-wewnętrzne, drabiniaste, drewniane, jednobiegowe.

6. Sąsiednie zabudowania piekarni, ob. dom i bud. gospodarczy
7. Fragment skrzydeł (śmig)
8. Fragment ściany z kanałem elewatora
9. Drzwi wejściowe
10. Schody zewnętrzne

20. Najpilniejsze postulaty konserwatorskie  <b>Należy w trybie pilnym wykonać nowe pokrycie dachu</b> , wymienić strop nad I piętrzem (między mącznicą a tzw. ścianą mączną), uzupełnić szalunek dolnych części ścian korpusu. Wykonać nowe schody zewnętrzne.

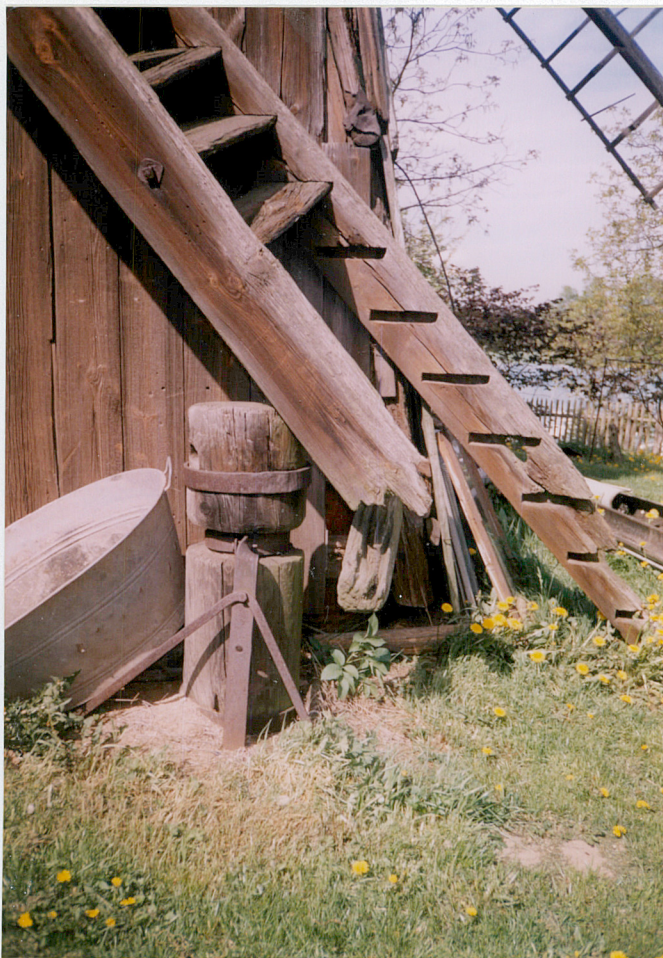
Elementy konstrukcyjne szkieletu ścian w większości o sfazowanych krawędziach. Szkielet ścian jednostronnie oszalowany deskami (zapewne świerkowymi), a ściana wietrzna- w poziomie II i II piętra, a także szczytu- dodatkowo gontem. Aktualnie brak większości szalunku ścian bocznych w strefie przyziemia

11. Zdemontowany szalunek dolnej części ściany bocznej
12. Narożne słupy szkieletu korpusu
13. Narożny słup szkieletu korpusu (spróchniały)
14. Nadwieszony podest schodów zewnętrznych

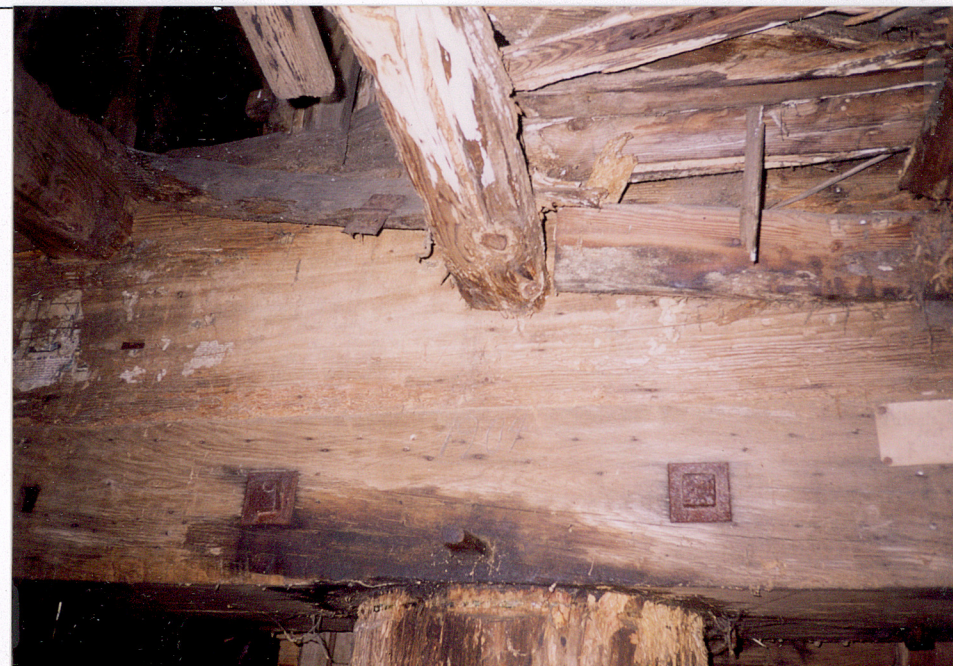
19. Widok ogólny stropu przyziemia
20. Siodło, podkładki i pojazdy
21. Zamocowanie dyszla między pojazdami
22. Przegniłe, zarwane belki stropu I piętra
23. Skrzynka na dokumenty– I piętro

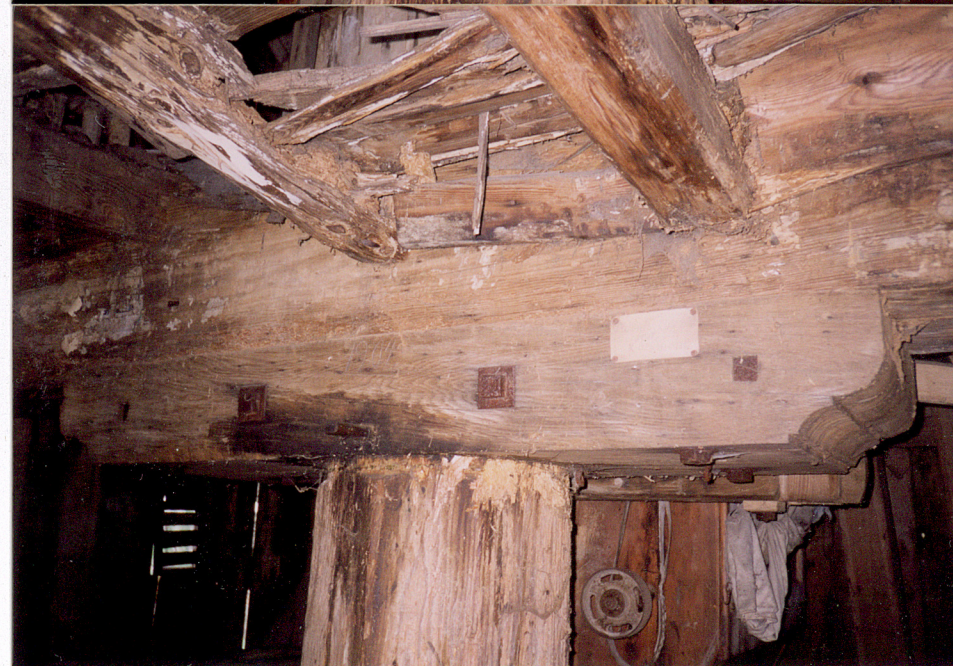
24. Podkładka pod mącznicą, zarwany strop
25. Szkielet i szalunek ścian korpusu, inskrypcje pisane kredą
26. Widok ogólny od strony ogrodu
27. Dolne zakończenie kanałów elewatora kubkowego
