STODOŁA W ZESPOLE FOLWARCZNYM

1907

CHALIN

11. Zdjęcia, plan sytuacyjny, rzuty

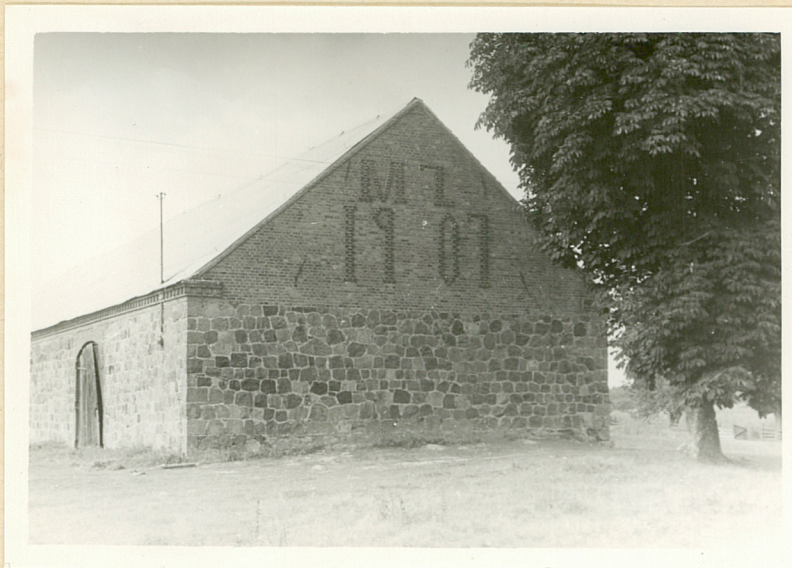
Fot. 2

Elewacja wschodnia

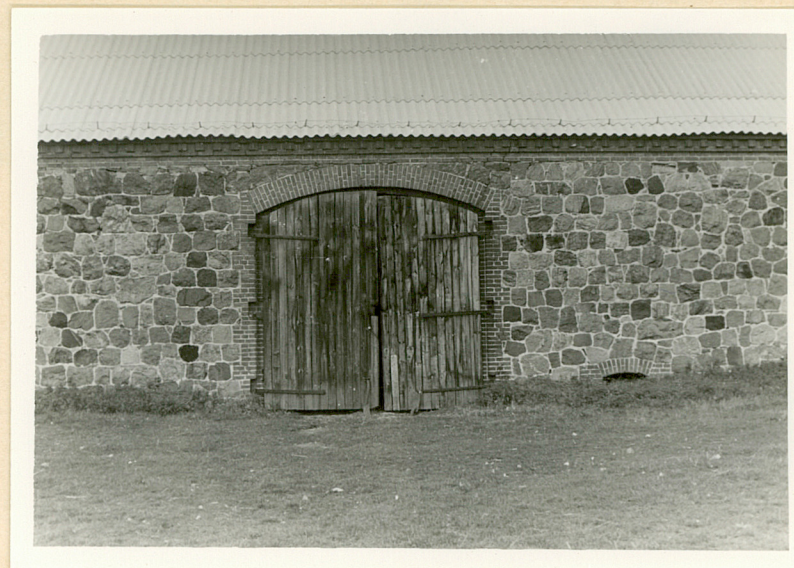
Fot. 3

Fragment elewacji wschodniej
