KARTA EWIDENCYJNA ZABYTEKÓW
ARCHITEKTURY I BUDOWNICTWA

Nr 19006

CEGIELNIA

ZBĄSZYŃ

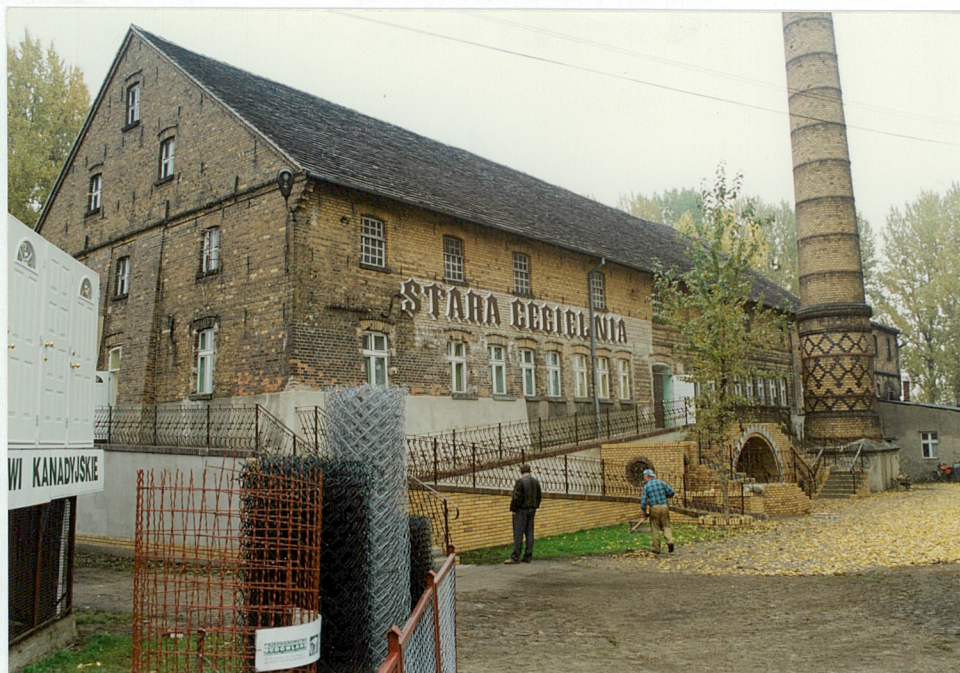
11. Widok ogólny od południowego-zachodu, neg. 1400/241/6; sytuacja; orientacja.

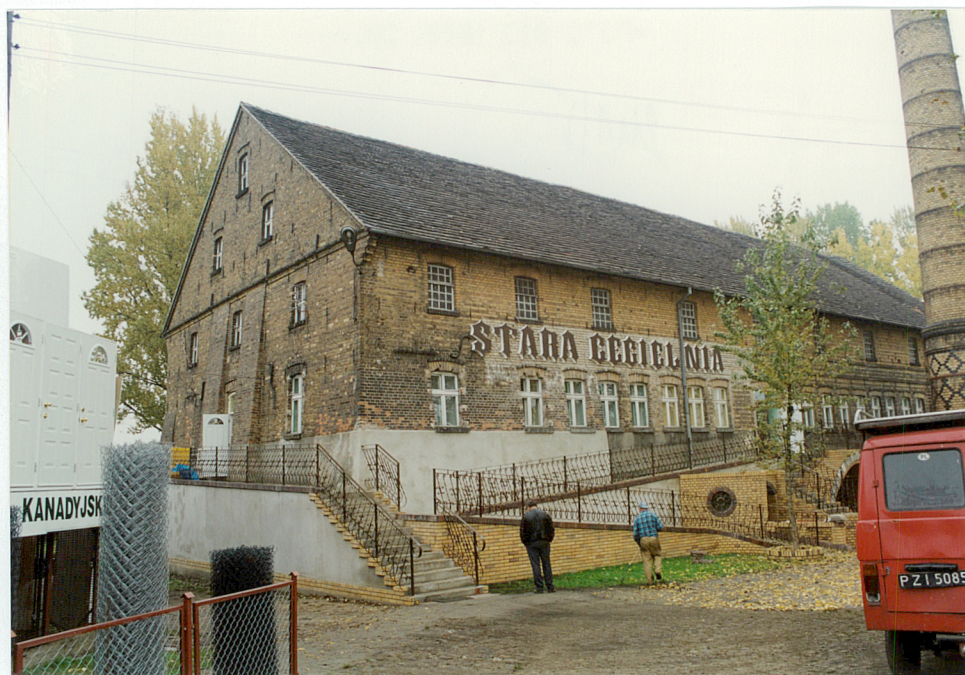
1. Widok ogólny od południowego-zachodu, neg. 1400/241/5.
2. Widok ogólny od południowego-wschodu, neg. 1400/242/3.

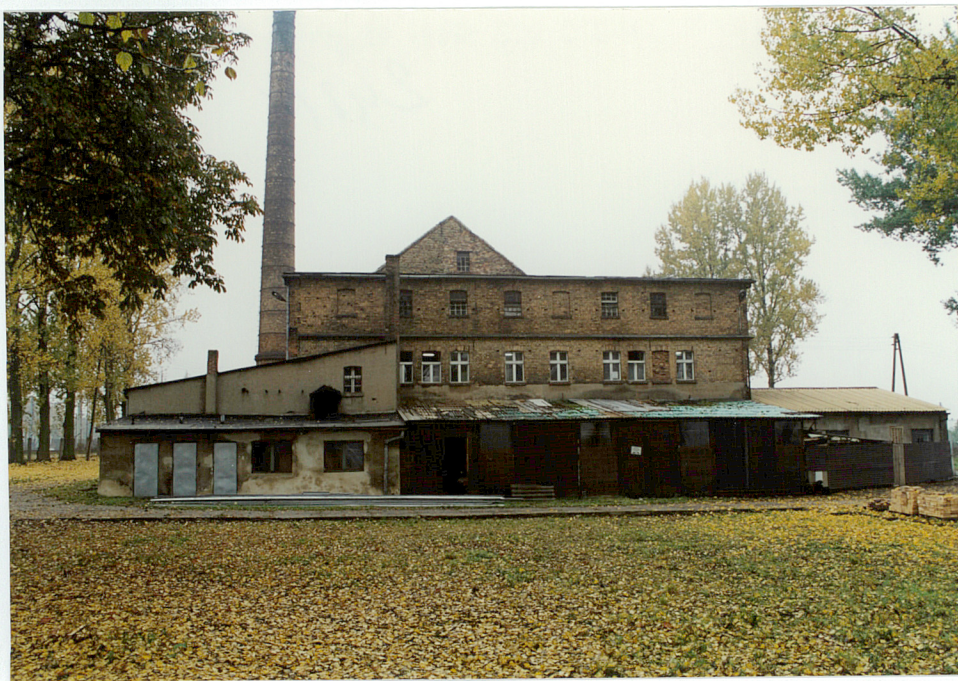
3. Elewacja wschodnia (formownia i walcownia), neg. 1400/242/6.

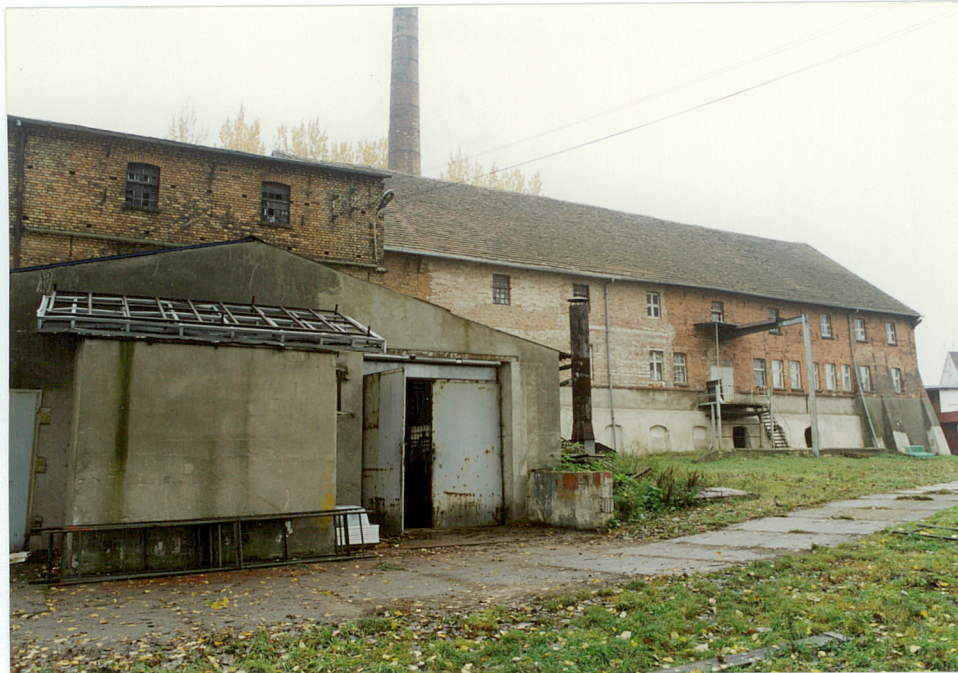
4. Widok na elewację północną, neg. 1400/243/1.

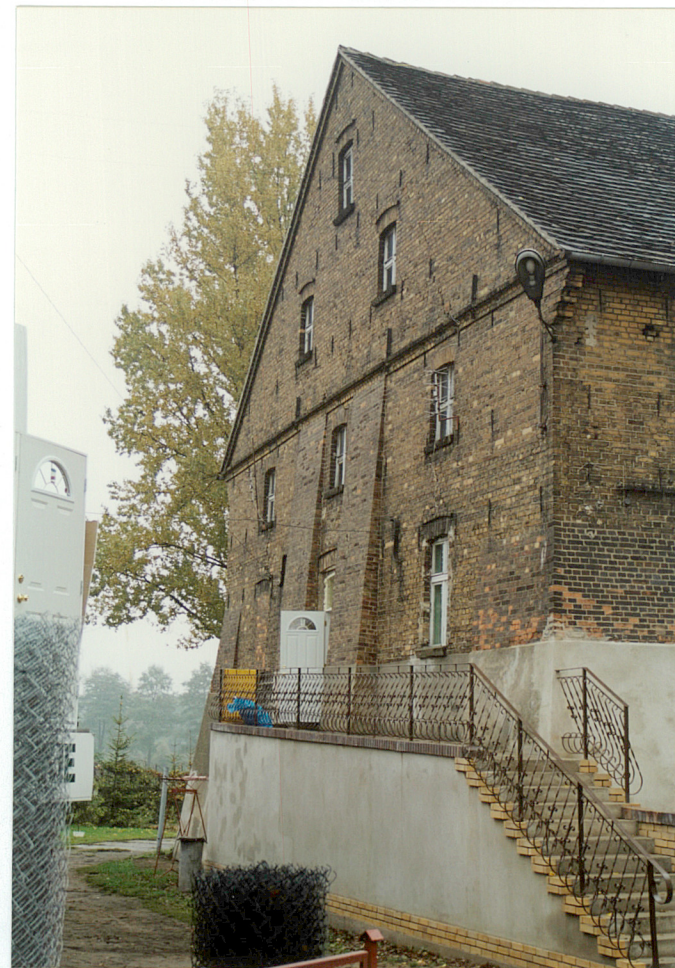
5. Widok na elewację zachodnią, neg. 1400/243/4.

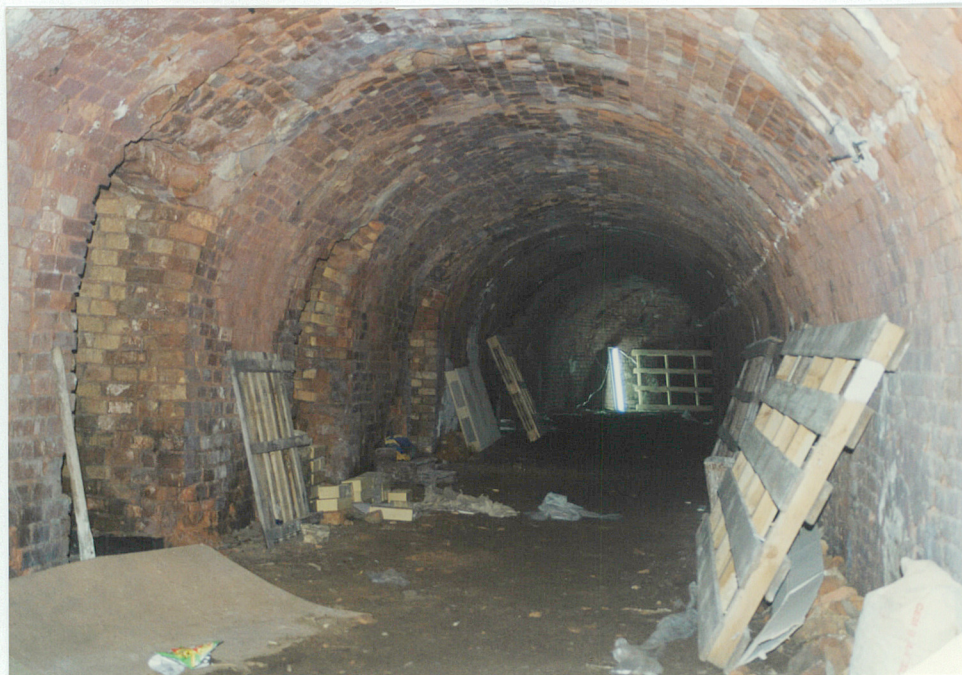
1. Fragment wnętrza pieca (kanał ogniowy), neg. 1400/241/1.
2. Otwory zasypowe w sklepieniu pieca, neg. 1400/241/2

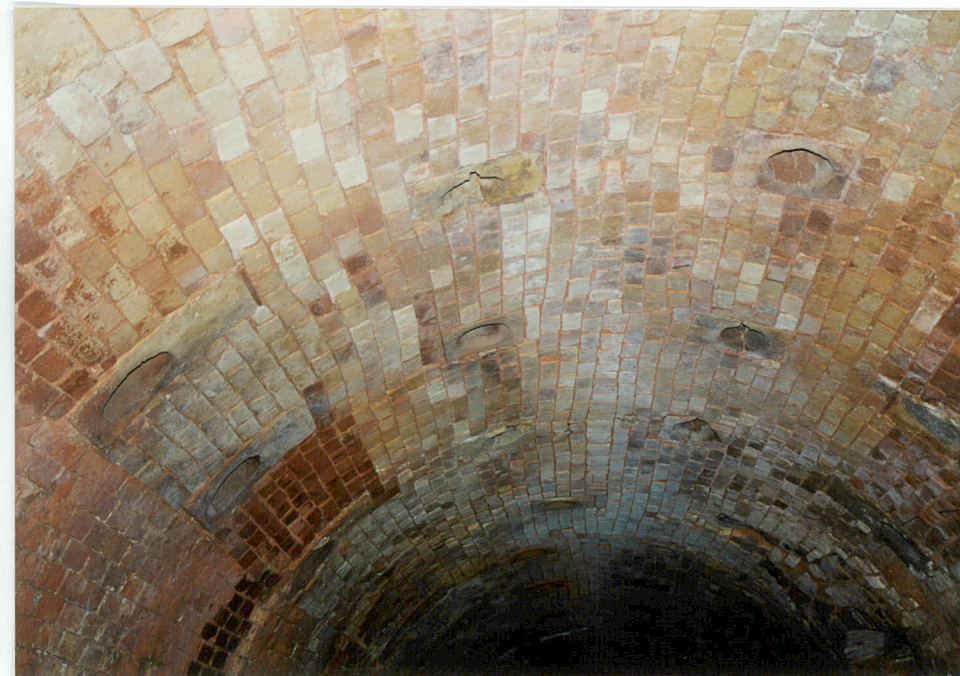
W poziomie I piętra (górna powierzchnia pieca) nie istnieją obecnie ślady po otworach zasypowych (zasyp miału węglowego), nie istnieją również zasuwy i ciągną. Zarówno na I piętrze jak i w poziomie poddasza nie jest czytelny układ suszarni wokółpiecowej. Podstawowe parametry pieca: kręgowy piec o wypale ciągłym typu Hoffmanna (16 komorowy) , długość kanału ogniowego – ok. 58 m (2x 26 m – odcinki prostoliniowe), szerokość kanału ogniowego – ok. 2,4 m, wysokość kanału ogniowego w strzałce – ok. 2,37 m.

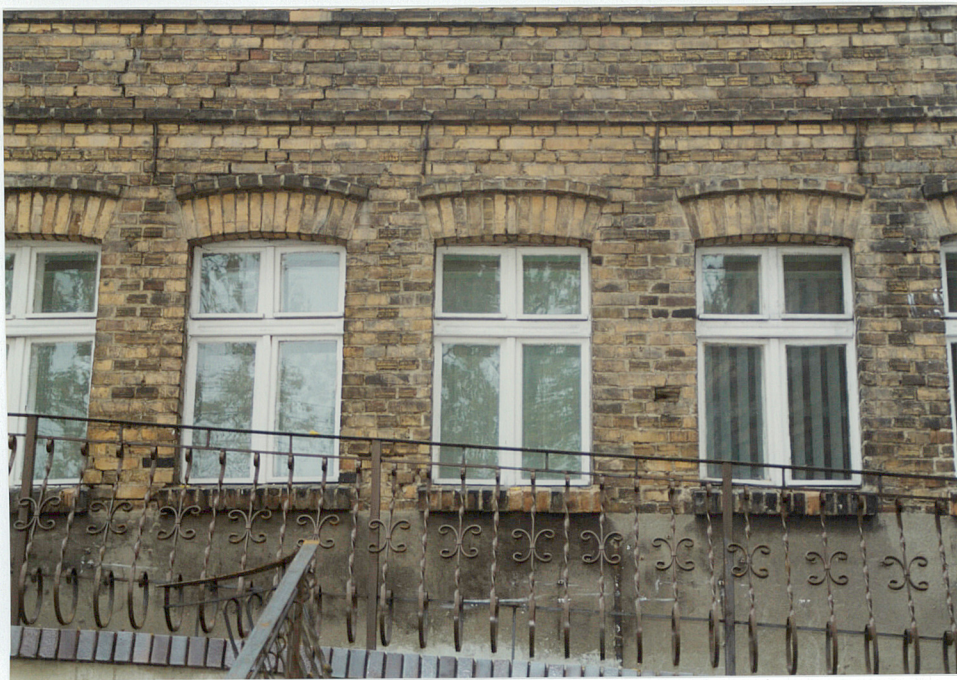
3. Otwory okienne w elewacji południowej, neg. 1400/242/2.

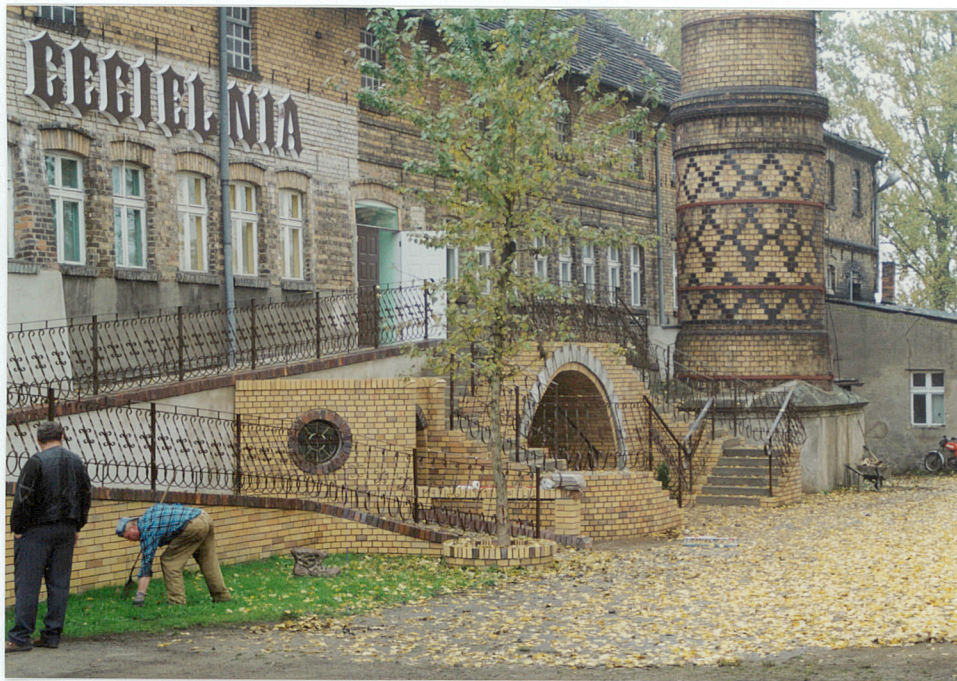
Przy elewacji południowej piecowni znajduje się ceglany komin przemysłowy na wysokim cokole. Cokół komina (podstawa) na planie kwadratu ok. 350x350 cm i wys. 176 cm. Wyżej komin na planie koła.

4. Fragment elewacji południowej, cokół komina i nowe schody, neg. 1400/242/1.

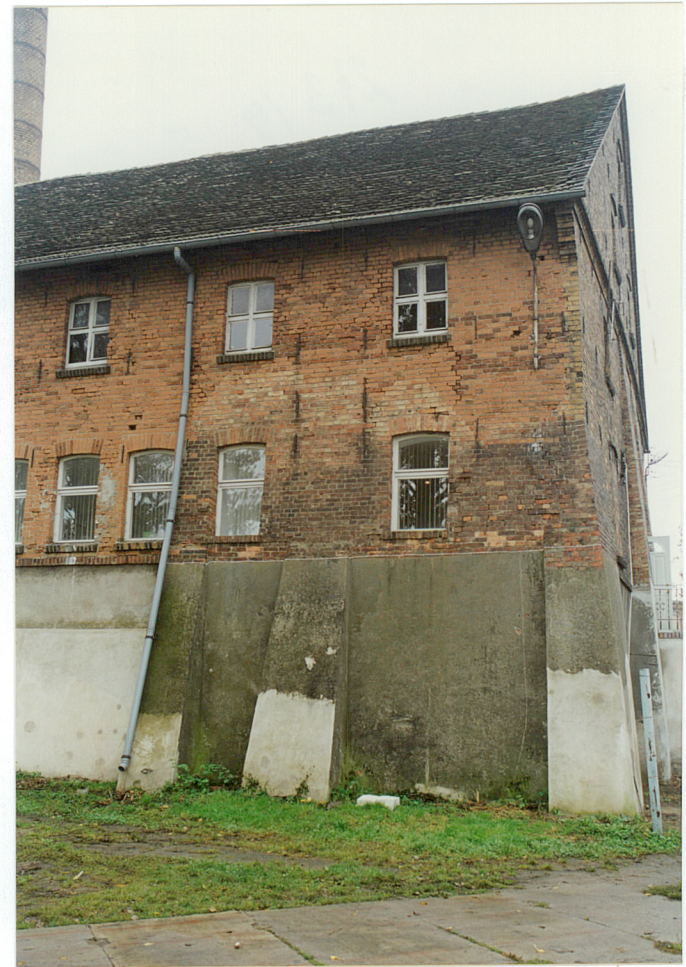
5. Skrajna część (zachodnia) elewacji północnej, neg. 1400/243/3.

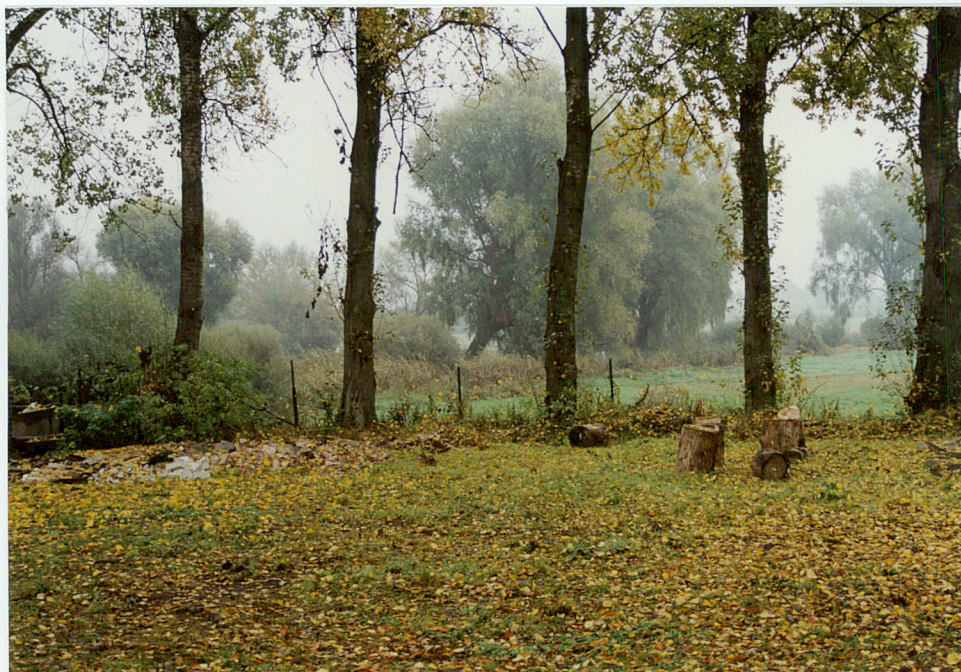
1. Widok na kanał transportowy surowca, neg. 1400/242/5.

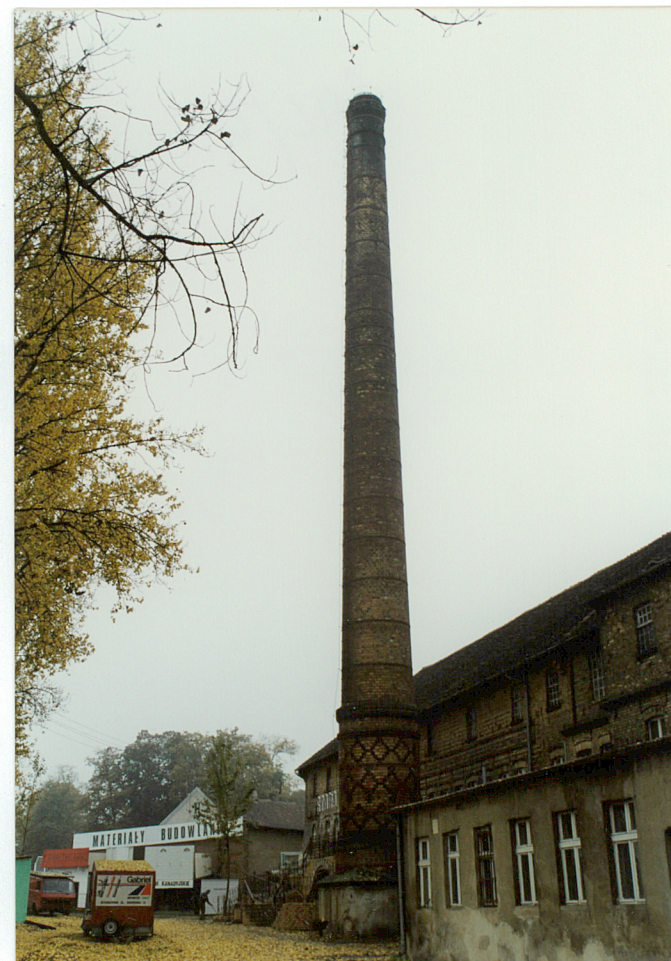
2. Widok na komin cegielni, neg. 1400/242/4.

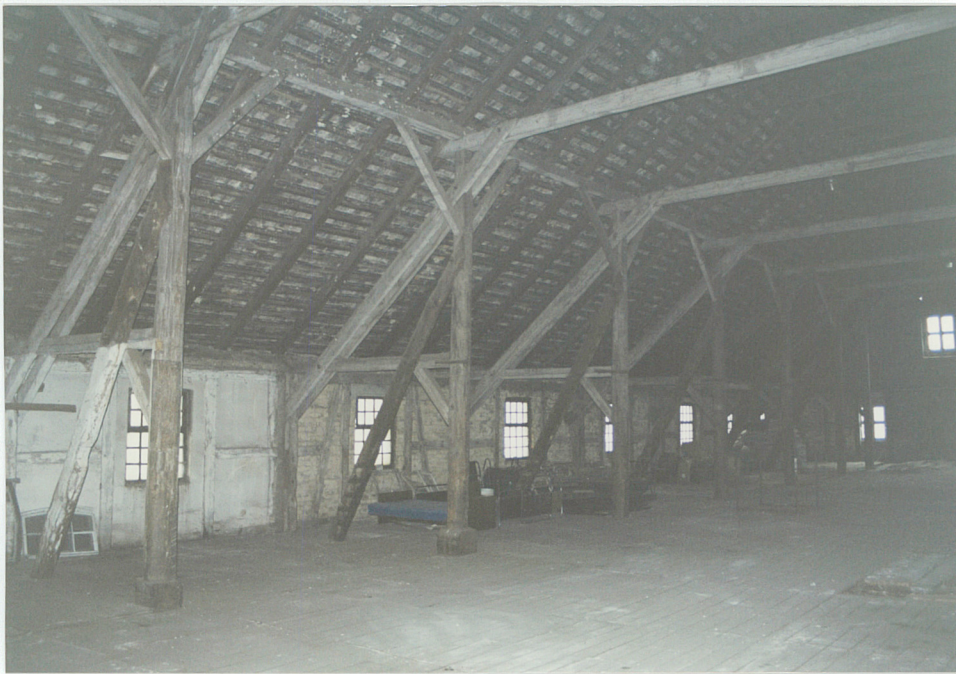
3. Fragment poddasza nad częścią główną, neg. 1400/244/1.

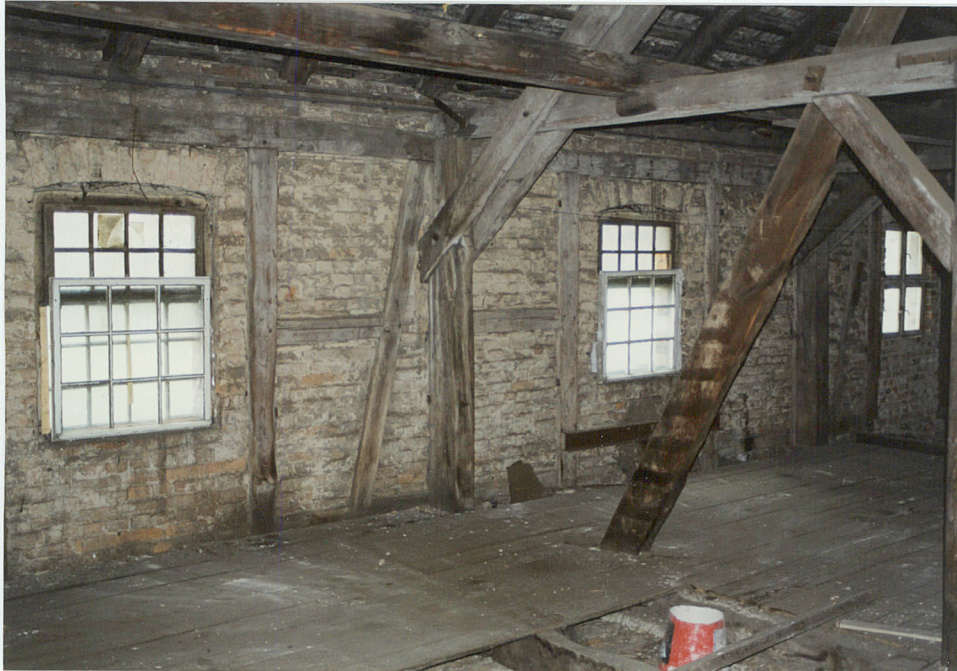
4. Fragment ściany poddasza, neg. 1400/244/2.

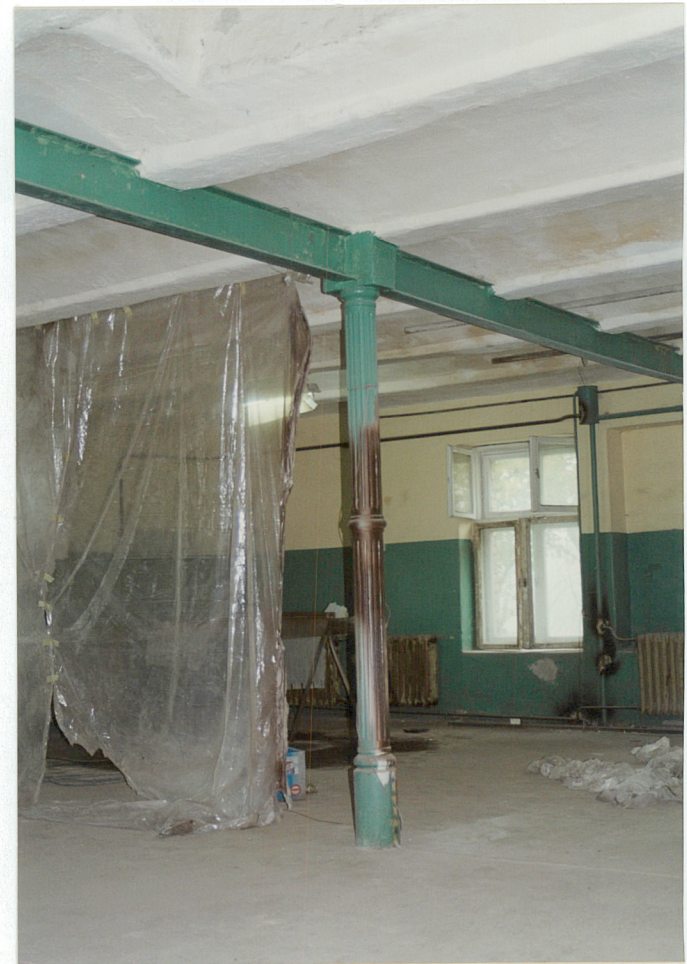
5. Fragment wnętrza dawnej formowni, neg. 1400/244/3.
