1. Obiekt zabytkowy

Kamienica

Białogard
Pl. Wolności 3

29. Fotografie WKZ KOZALIN

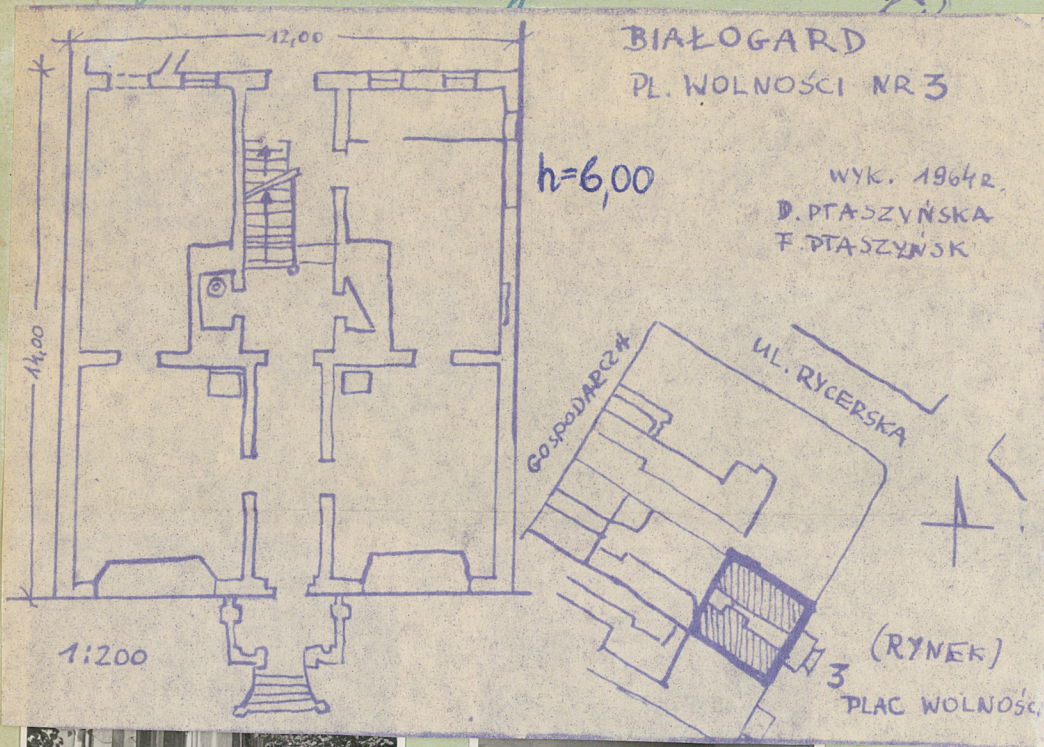
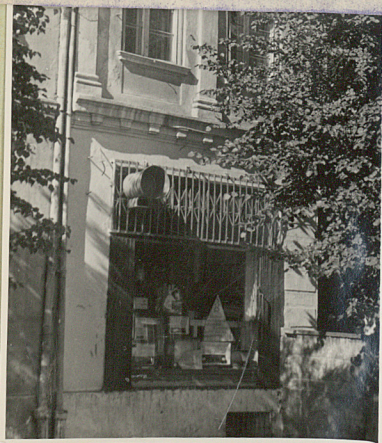
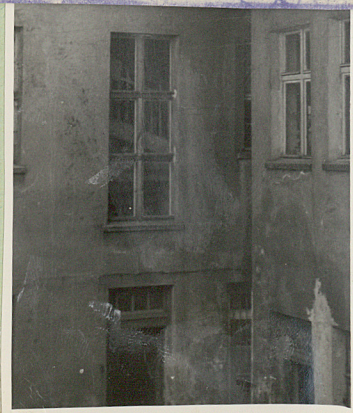
Kamieniczka 2-kondygnac. dach dwuspadowy
Dachówka - karpińska. jako element deko-
racji występuje gzyms o bardzo prostym profilu
wykonany z drewna, który przebiega u wierzchołka
ściany elewacji frontowej. Fasada o gładkim
miejscu z różnicowaniem linii muru.
