KOŚCIÓŁ PARAFIALNY p.w. PRZEMIENIENIA PAŃSKIEGO

1662r

KOLIN

1. Miejscowość.....	K O L I N	4. Obiekt (nazwa jak w karcie).....	5. Zawartość wkładki (nazwa materiału uzupełniającego).....
2. Gmina.....	Dolice szczecińskie	DZWONNICA przy kościele par. p.w. Przemienienia Pańskiego	
3. Województwo.....

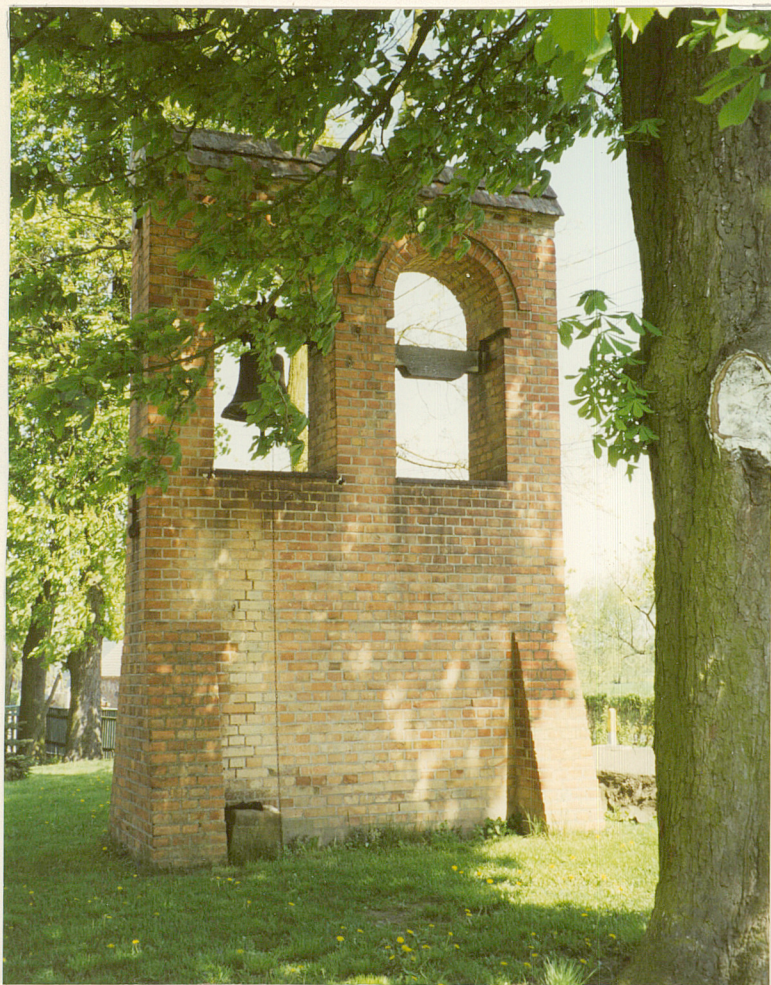
Dzwonnica wybudowana w latach 20-tych XX w., po rozebraniu starej drewnianej dzwonnicy wieżowej, która pierwotnie towarzyszyła kościołowi. Nową dzwonnice usytuowano na terenie dawnego przykościelnego cmentarza, pomiędzy wschodnią szezytową ścianą kościoła a wschodnim odcinkiem murowanego ogrodzenia działki kościelnej. Teren utrzymany b. starannie w formie trawnika, z młodymi nasadzeniami drzew iglastych i kilkoma starymi egzemplarzami drzew liściastych. Dzwonnica w formie murowanej, ażurowej ściany, ustawionej na osi E - W. Fundament niewidoczny nad poziomem gruntu. Ściana z cegły ceram. przemysłowej w znormalizowanym formacie, łączonej zaprawą cement.-wapienną, nie tynkowana; wątek krzyżowy, grubość ściany 77 cm. Dolne partie dzwonnicy rozszerzają się do max. 180 cm, tworząc w narożach rodzaj przypór o krawędziach zaznaczonych delikatnym schodkowaniem. Ściana wzdłuż spięta dwoma stalowymi kotwami, ozdobnie zakończonymi. Dzwonnice wieńczy murowany z cegły, dwuspadowy daszek kryty ceramiczną karpiówką ułożoną w rybią łuskę ( w każdej połaci po dwa rzędy dachówek). Wysokość całkowita 570 cm, długość 358 cm, pow. zabudowy ca 4 m<sup>2</sup>. Ściana dzwonnicy przepruta dwoma otworami w formie arkad zamkniętych łukiem pełnym, podkreślonym półkolistym, ceglany gzymsem. W arkadach zamocowane drewniane belki balansowe okute stalowymi płaskownikami. Końce belek osadzone we wrębach ościeża. W arkadzie zachodniej zawieszony dzwon "Renata" z 1925 r., z inskrypcjami i ozdobnym fryzem w górnej partii płaszcza. Dzwon poruszany łańcuchem przymocowanym do metalowego wysięgnika przy belce balansowej. Stan techniczny dzwonnicy dobry.

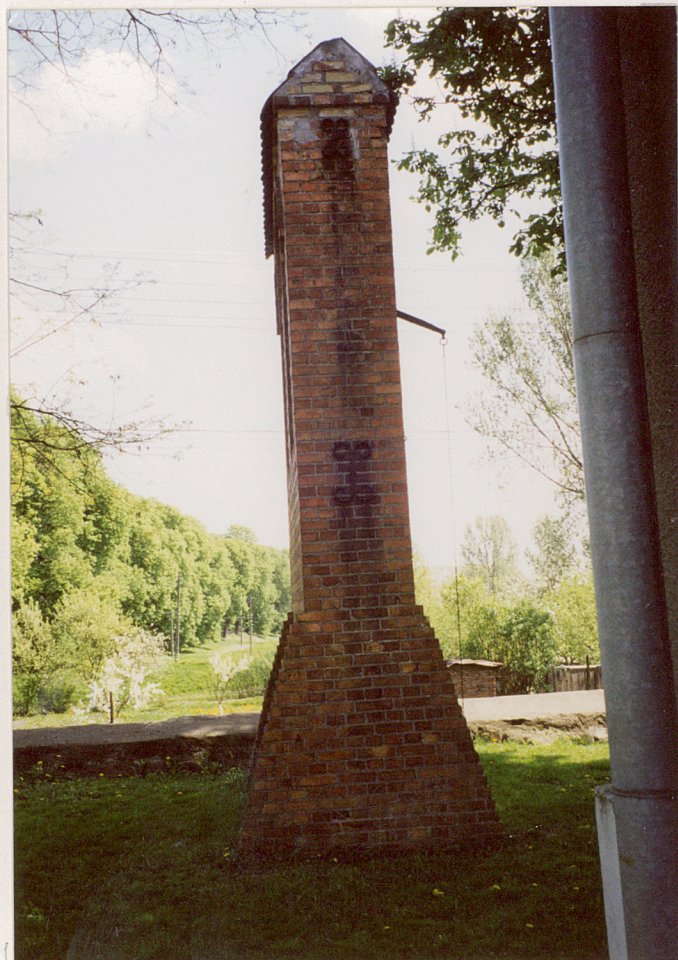
5

1. Elewacja południowa
2. Widok od północ.-zachodu
3. Elewacja północna
4. Dzwonnica i mur ogrodzeniowy  
- widok od strony drogi wiejskiej
5. Elewacja zachodnia
6. Dzwon "Renata" - widok od południa
7. j.w. widok od północy
