KOŚCIÓŁ FILIALNY pw. NARODZENIA N.M.P.

XVw.  
wieża z XVIII/XIXw.

K R Z E M I E N N A

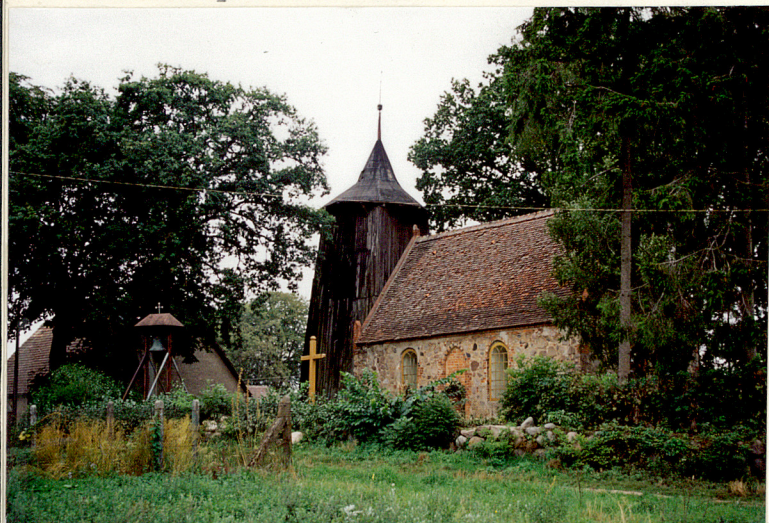
Widok od połud.-zach.

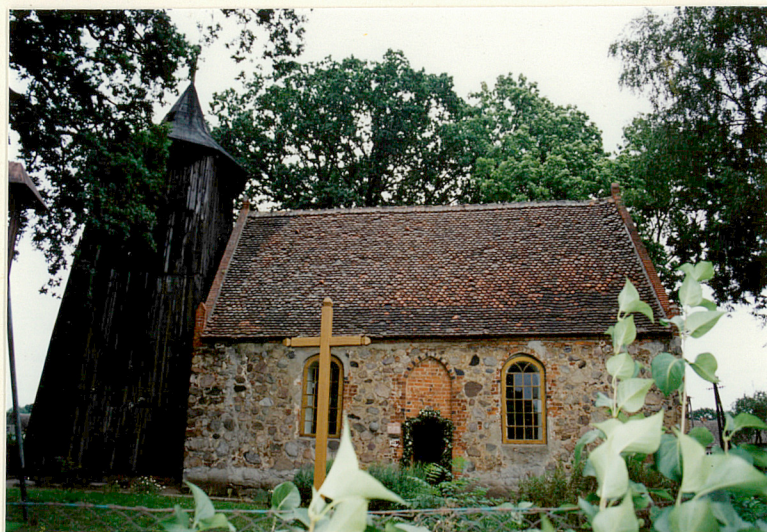
2

2-elewacja zachodnia, wejściowa z wieżą  
3-elewacja wschodnia kościoła

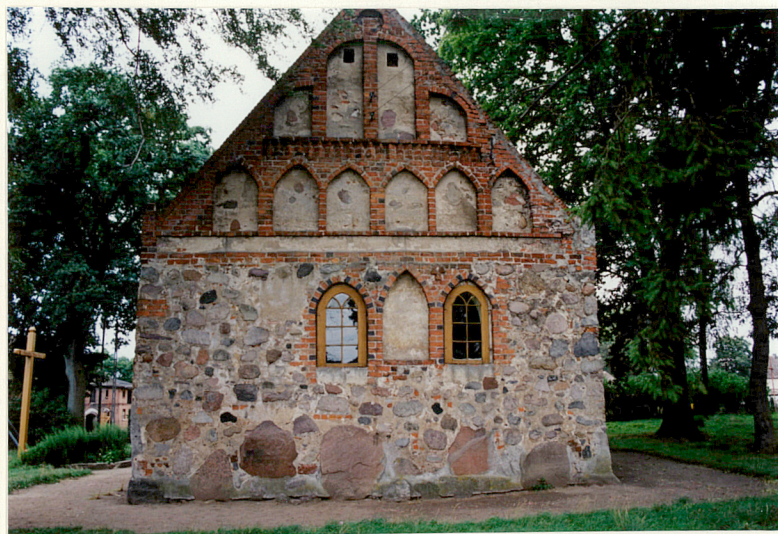
4

Elewacja południowa, szczytowa dekorowana w parterze ostrołukową, otynkowaną, blendą, i dwoma oknami po bokach, które są nieco zsunięte z osi wyznaczonej przez kalenicę dachu. Partie kondygnacji od poddasza oddziela szeroki, otynkowany wewnątrz fryz, na którym ustawiono 6 ostrołukowych blend. Rozmieszczono je w układzie lustrzanym, w rytmie: 2, 1. Pomiedzy kolejny rząd rozciętych, półkolistych niszy wstawiono tzw. obręcz niemiecką, fryz o wys. 3 cegieł ułożonych na skos. Całość wieńczy osadzona na osi blenda w formie okulusa i ceglany szczycik.

4-elewacja południowa, szczytowa  
 5-konstrukcja zawieszenia dzwonu  
 6-wnętrze-widok na północną, ścianę z empory,

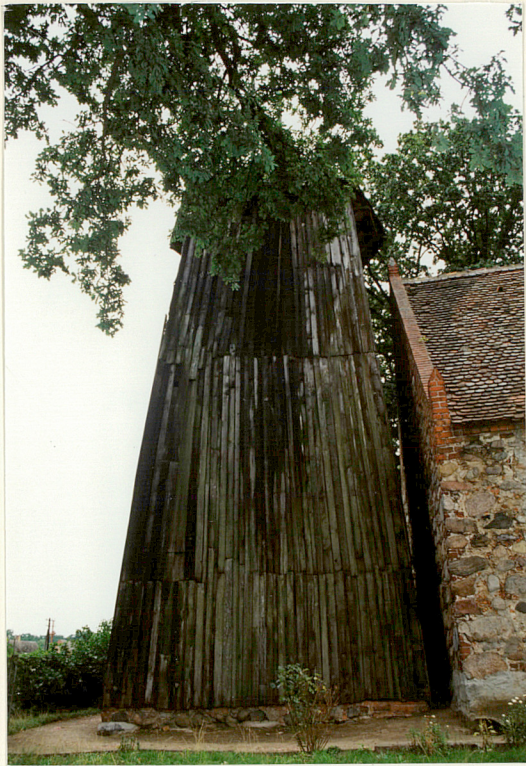
7

Elewacje zachodnia ułożona z 3 poziomów desek, jednowarstwowo. Pod głębokim okapem hełmu wycięto 2 prostokątne otwory wentylacyjne, które zamknięto lukiem.

7-elewacja zach.wieży  
8-elewacja półn.,wej-  
ściowa wieży  
9-elewacja wsch.wieży  
10-wnętrze-narożnik  
połud.-zach. z wido-  
cznym za deskami por-  
talem.  
11-wnętrze-narożnik  
półn.-zach. z  
widoczną tarczą.

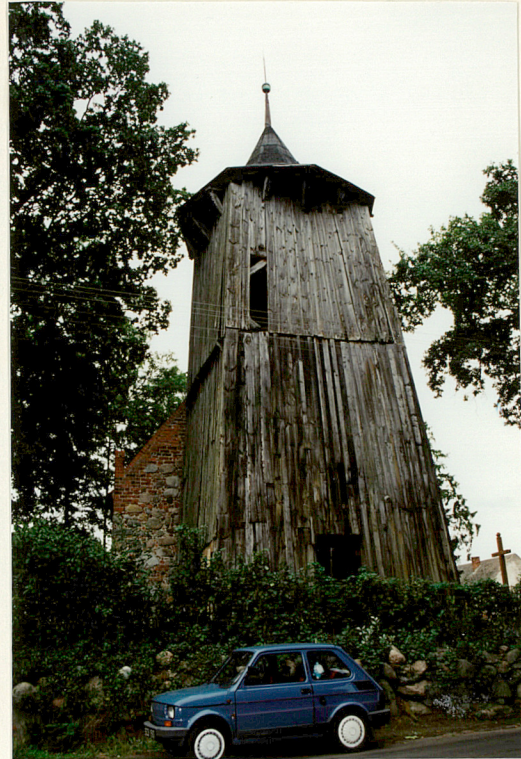
8

Elewacja północna ułożona z 2 poziomów, bez otworów wentylacyjnych. Pośrodku wycięto drzwi, których skrzydło ma szerokość 5 desek. Górna, wschodnia partia elewacji uszkodzona-wyrwana obudowa.

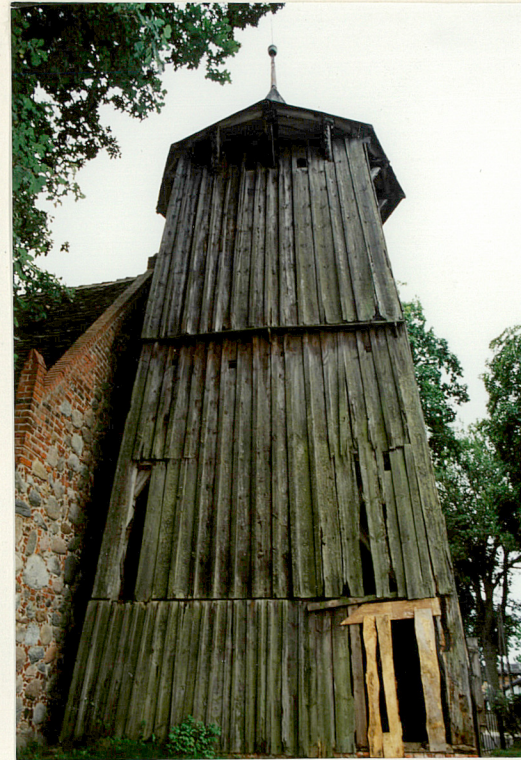
9

Elewacja wschodnia 3-poziomowa, ułożona 2-warstwowo w miankę, z otworami wentylacyjnymi pod okapem, które wykrojono analogicznie jak w ścianie zachodniej.

Elewacja silnie uszkodzona, zwłaszcza w partii przyziemia po północnej str.
