1. Obiekt

KAPLICA RZYMSKO-KATOLICKA p.w. ŚW. ANTONIEGO P adewskiego pocz. XVII w.

P Ę C Z E R Z Y N O

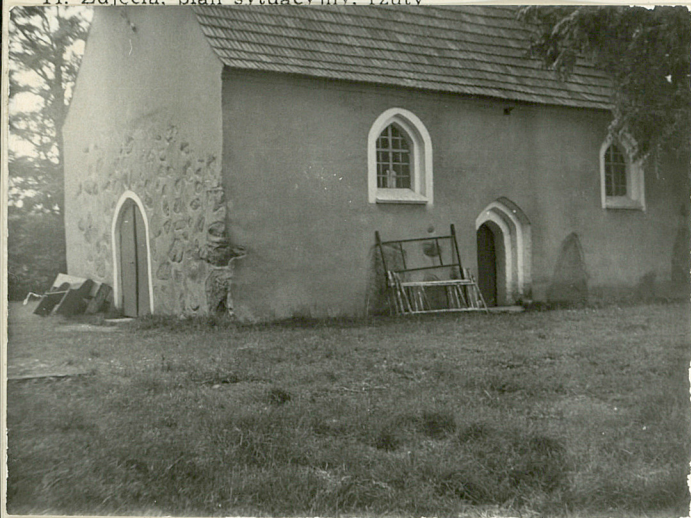
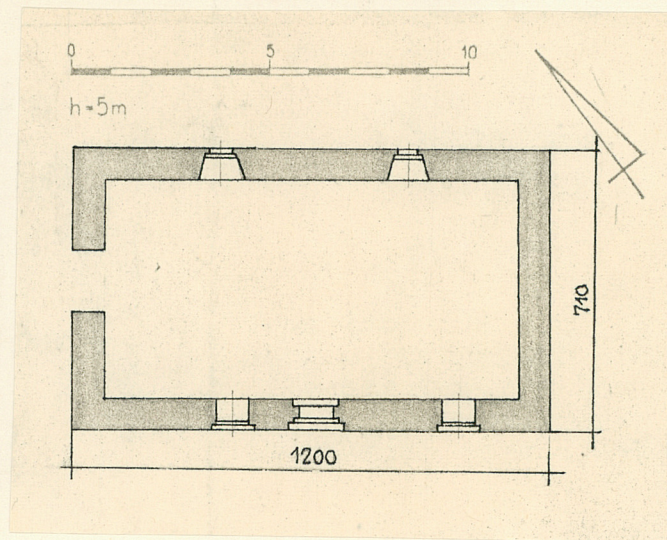
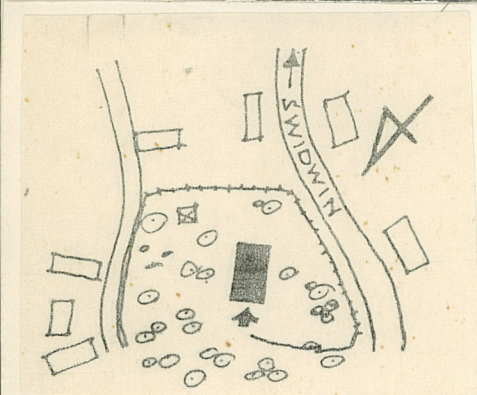
11. Zdjęcia, plan sytuacyjny, rzuty

| | | Ogólnie dobry, więźba dachowa zniszczona przez owady. | |

| Niewskazane zastosowane tutaj malowanie lica kamieni w elewacji lakierem olejnym. | | | |
