1. Obiekt

FARNY PW. NMP I SW. JANA CHRZCICIELA
KOSCIOL (MARIACKI)

CHOJNA

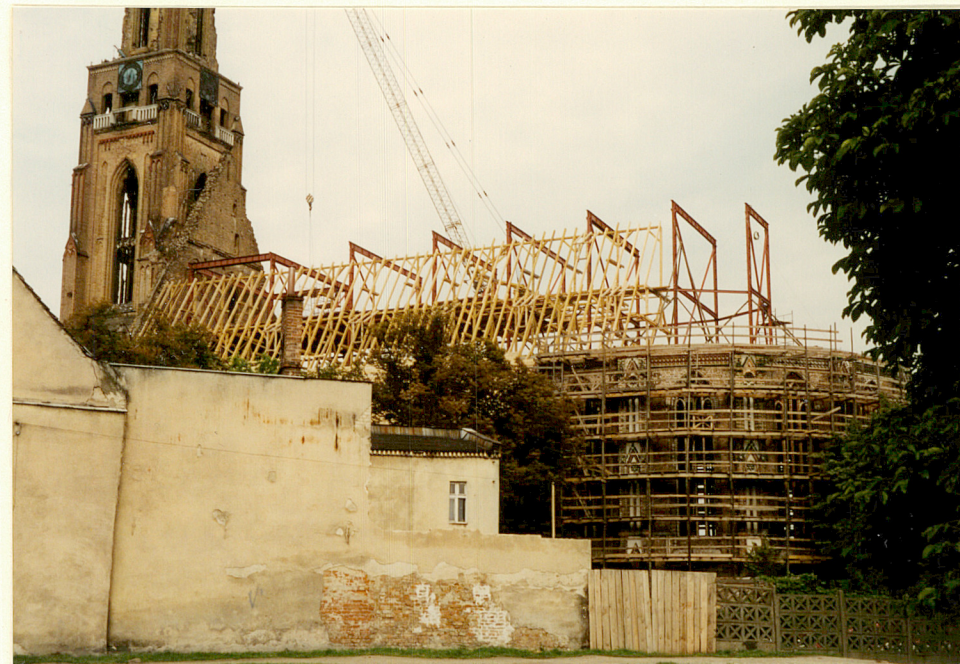
wrzesień 1985r.

Widok od pd.-wsch.

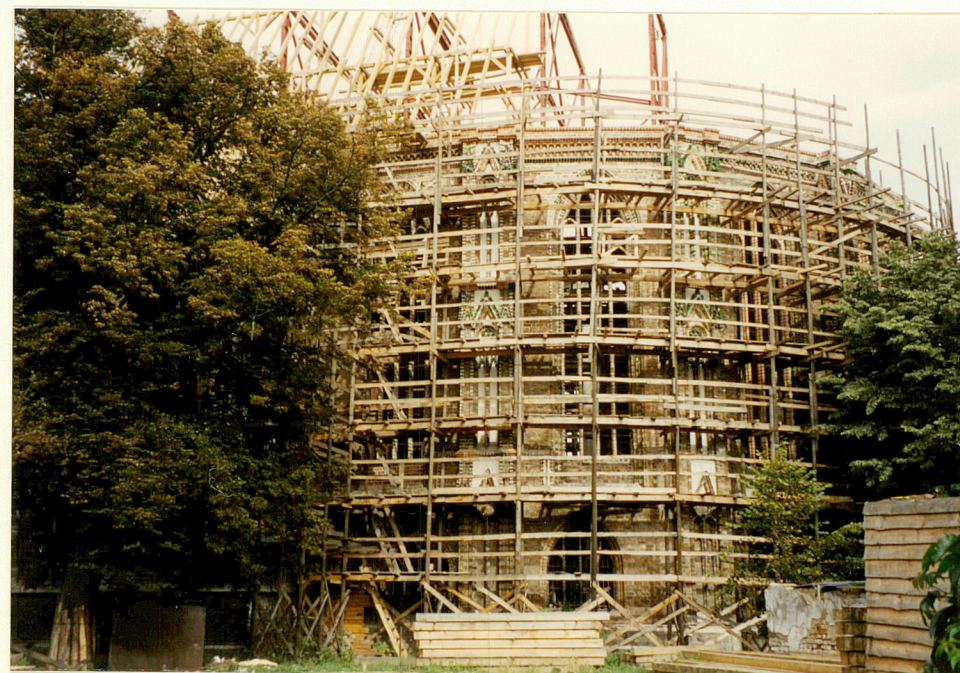
wrzesień 1985r.

Widok od wsch.

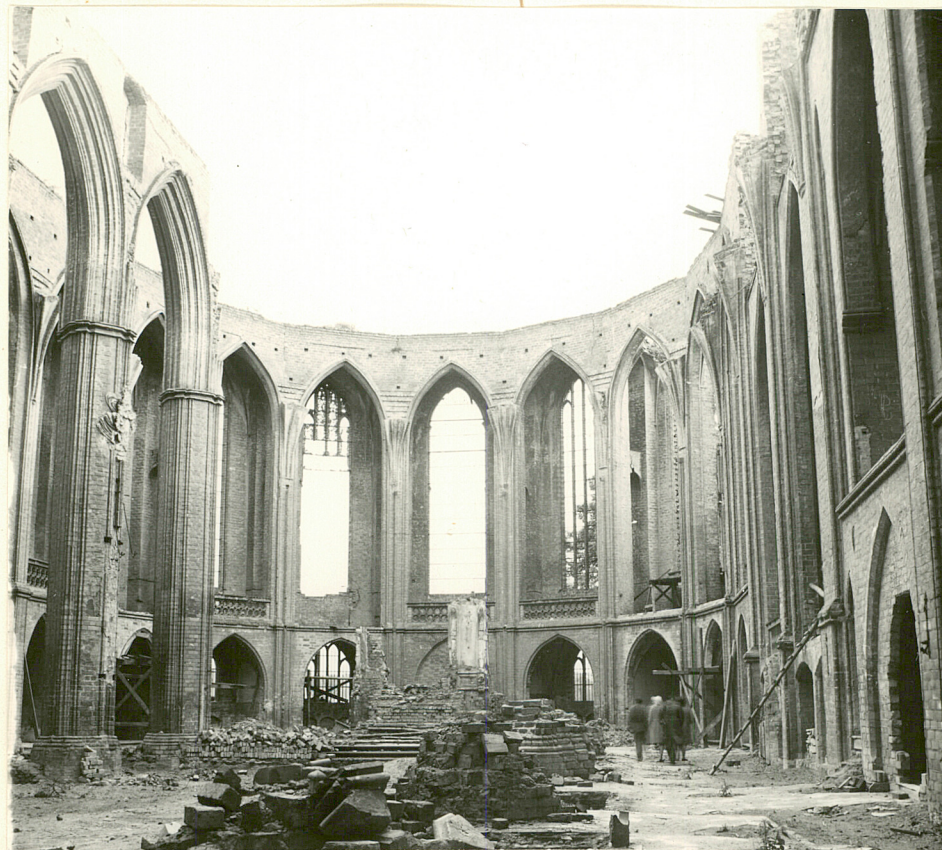
Wnętrze wg. stanu z 1967r.

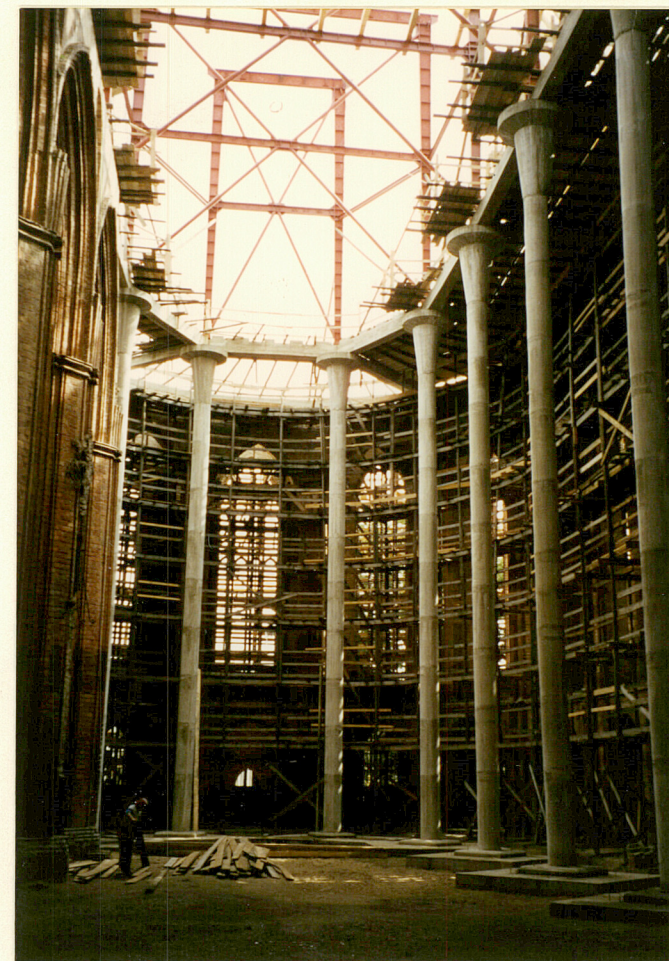
wrzesień 1995r.

Wnętrze

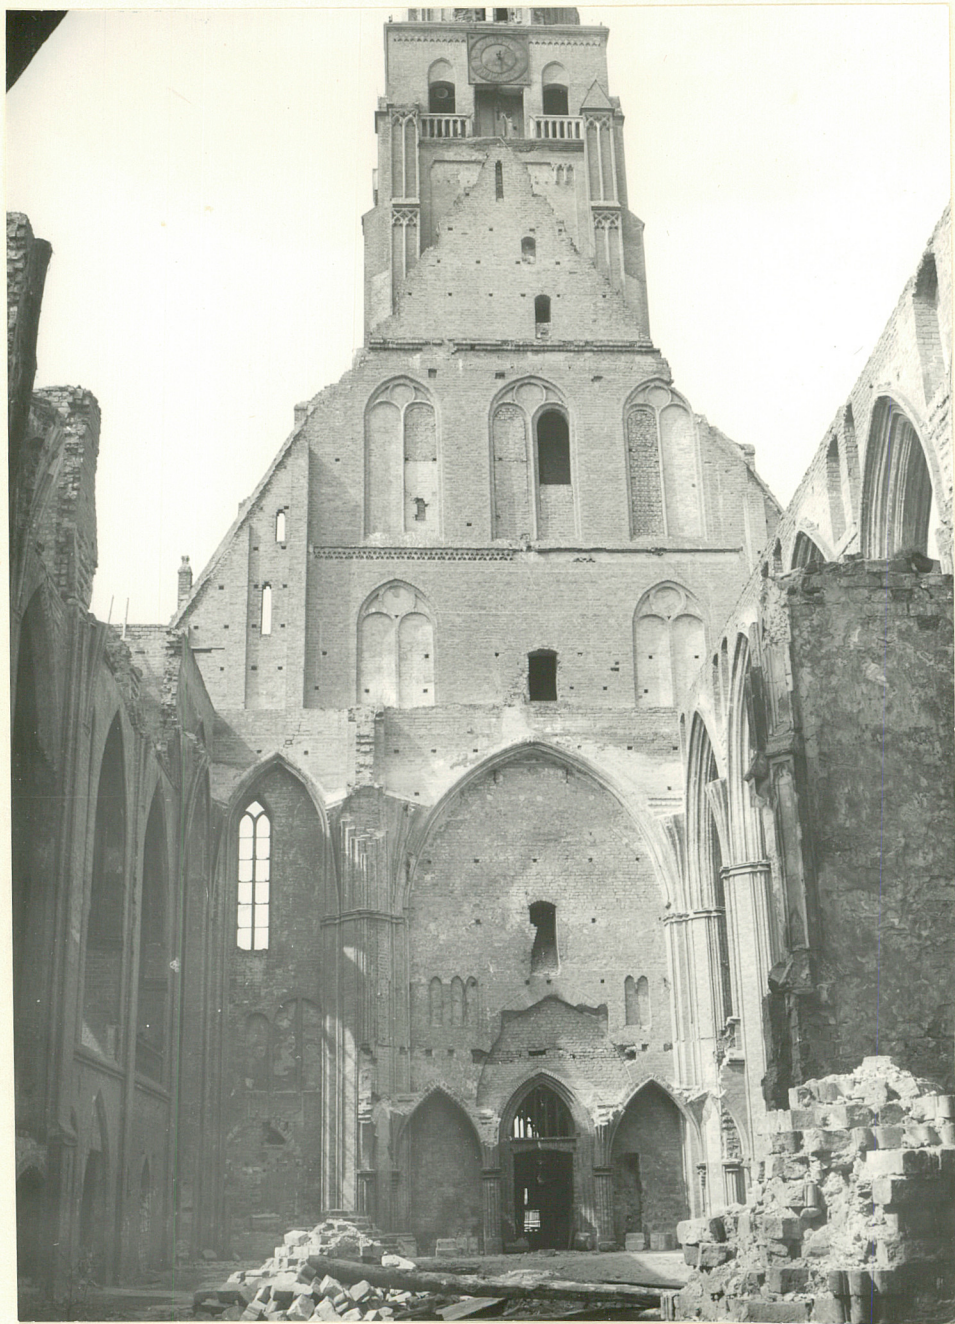
Wnętrze nawy gł. z widokiem na ścianę XIV w. wieży
w a. stanu z 1967r.

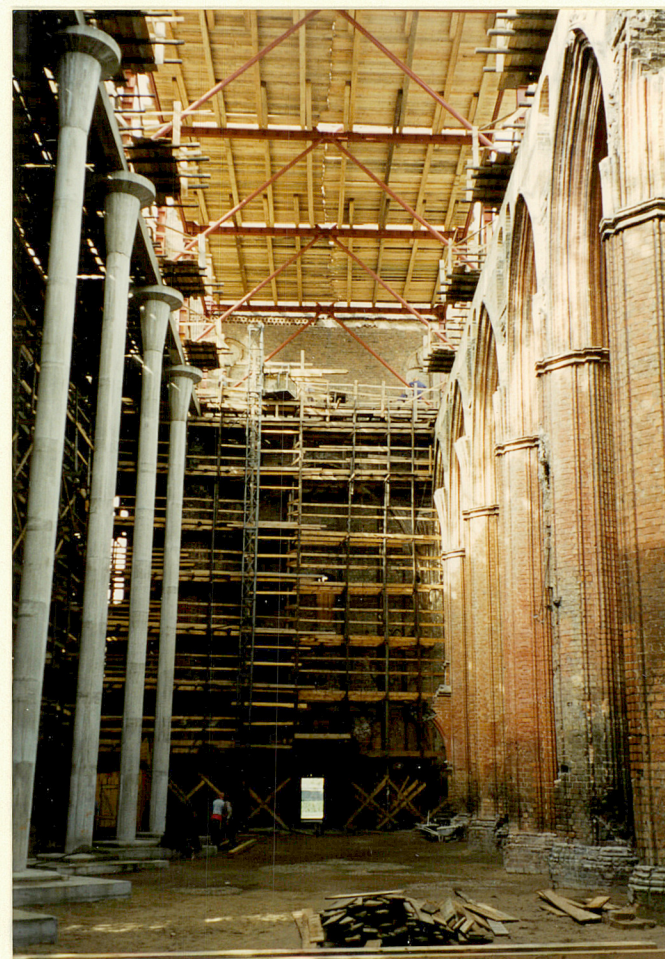
wzrosien' 1995r.

Wnętrze
