1. Obiekt

MURY OBRONNE -BASZTA

1 poł. XIV,
pocz. XV w.

CHOJNA

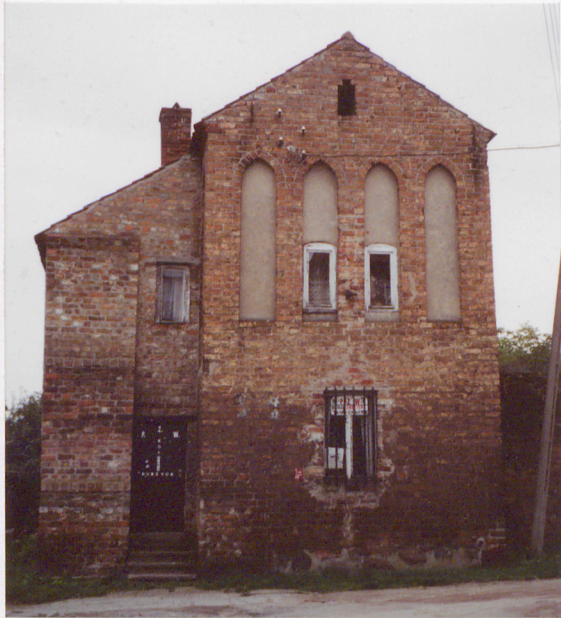
Elewacja zachodnia

Elewacje. Elewacja frontowa baszty głównej podzielona jest na poziomie parteru jednym prostokątnym oknem. Wyżej, na poziomie I piętra elewację tę dzielą 4 ostrołukowe, płytkie blendy o otynkowanym licu. W dwóch blendach środkowych usytuowane są małe okienka prostokątne. W szczycie prostokątne okienko wentylacyjne. W części północnej wzmocnionej na narożu przyporą usytuowane jest prostokątne wejście do wnętrza, poprzedzone schodami. Nad wejściem na poziomie I piętra znajduje się prostokątne okienko. Do elewacji południowej przylega mur obronny. Na poziomie I piętra przy narożniku zachodnim usytuowana jest ostrołukowa blenda, a w niej małe, prostokątne okienko. Wschodni narożnik tej elewacji wzmocniony jest szeroką i płaską przyporą. Elewacja wschodnia w przyziemiu bezokienna. Na poziomie I piętra umieszczone są w niej 3 wąskie, prostokątne otwory strzelnicze, obecnie zaślepione. W trójkątnym szczycie znajduje się małe okienko wywietrznikowe. Elewacja północna jest bezokienna. W przyziemiu przylega do niej mur obronny. Na ceglanym licu widoczne ślady dachu po rozebranej przybudówce. W elewacji północnej części południowej, na poziomie I piętra usytuowana jest ostrołukowa blenda.

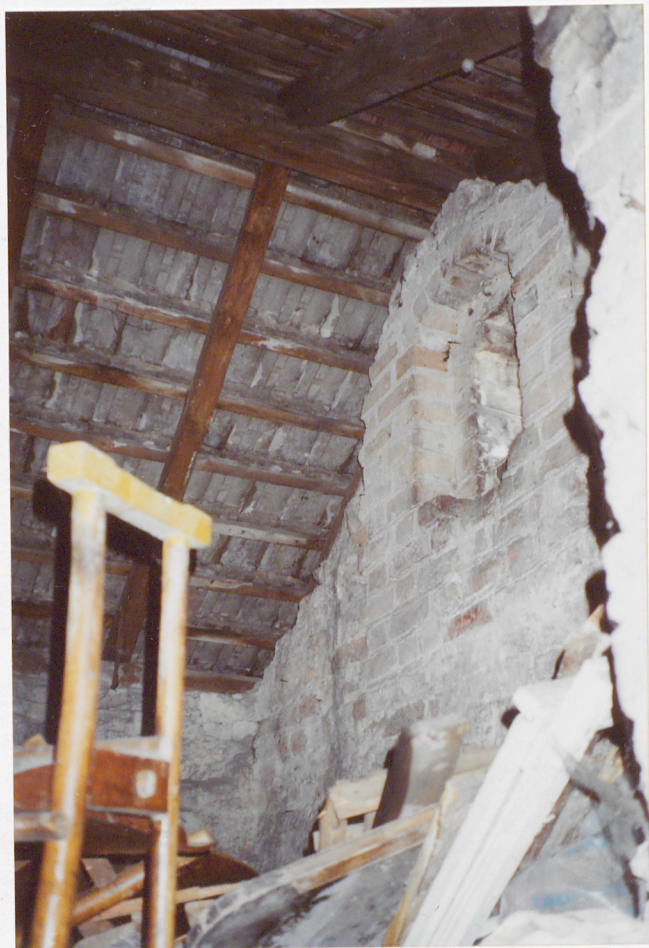
Fragment więźby dachowej

Wieżba dachowa i pokrycie dachu. Wieżba dachowa drewniana o konstrukcji krokwiowej. Dachy pokryte są cementowymi dachówkami zakładkowymi położonymi na łatach drewnianych. Opierzeń blacharskich brak.
