ZACHODNIO-
POMORSKI
1107

1. Obiekt

BUDYNEK MIESZKALNY (CHAŁUPA) NR 43

NAWODNA

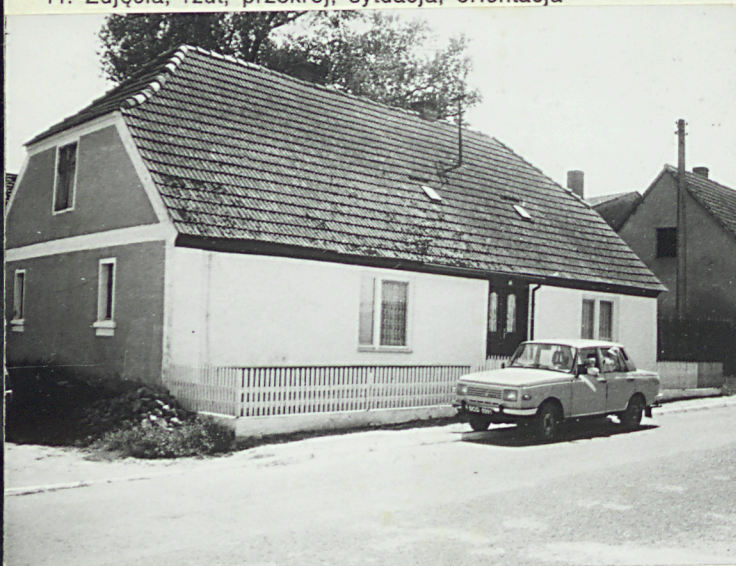
WIDOK OD ULICY - ZACHÓDU

elewacja zachodnia - frontowa, uornowana; z 2-skrzydłowymi drzwiami zsuniętymi z osi budynku w kierunku południowym flankowanymi przez dwa kwadratowe otwory okienne.

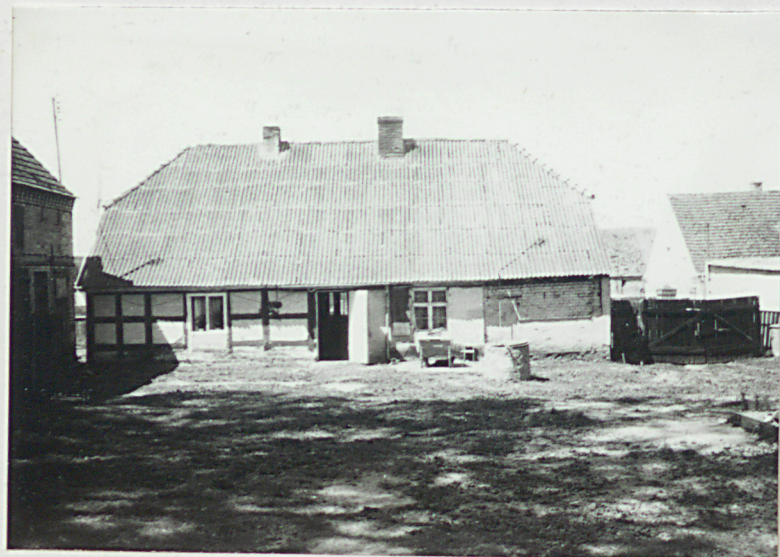
WSCH. ELEWACJA CHAŁUPY

elewacja wschodnia- z widoczną konstrukcją ryglową, dwoma oknami i drzwiami zsuniętymi z osi budynku. Po stronie północnej, w części gdzie znajduje się komora ^{wsch.} widoczne przemurzenie - jest to pozostałość po przybudówce, która miała wym 3 x 3m (w/g relacji właściciela).

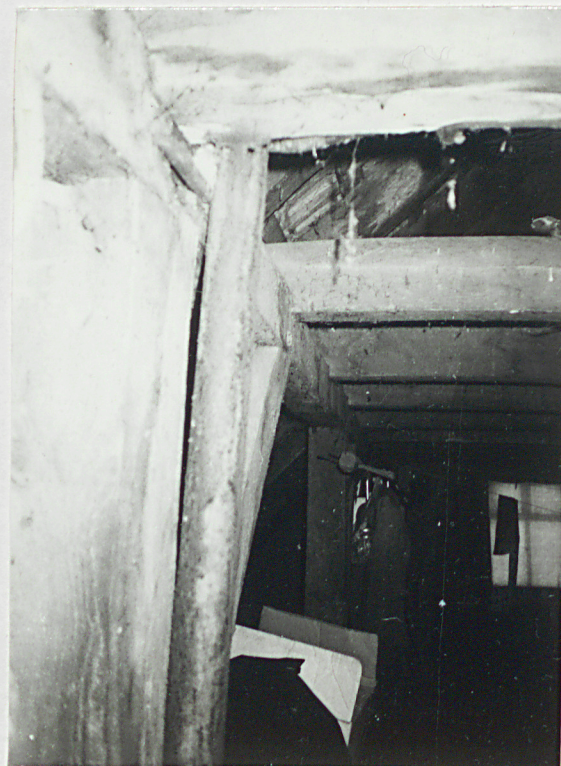
WIDOK WIĘŻBY DACHOWEJ

wieżba dachowa - drewniana, płatwiowo-jętkowa, tworzy dach dwuspadowy z naczółkiem.
