1. Obiekt **K O Ś C I Ó Ł** parafialny pw. Matki Boskiej Różańcowej

2. Czas powstania
ok.1520-1534r.
przebud.1690r.

3. Miejscowość
W E Ł T Y Ń

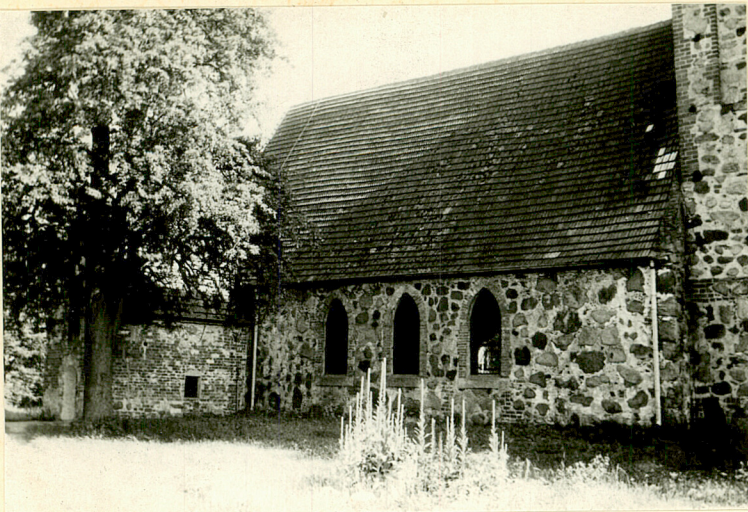
Mury zewnętrzne zdrowe. nie wykazują śladów spękań. Jedynie w północnej dobudówce widać pęknięcie na ścianie północnej. Znacznie uszkodzone są tynki w partii wschodniej. Wieża dachowa w dobrym stanie, podobnie inne elementy drewniane. Stropy wykazują ślady uszkodzeń - odpadające tynki. Poszycie dachu szczelne, uzupełniane. Schody w wieży wymagają dodania niektórych stępi. Okna i drzwi w dobrym stanie.

widok na północną część kościoła

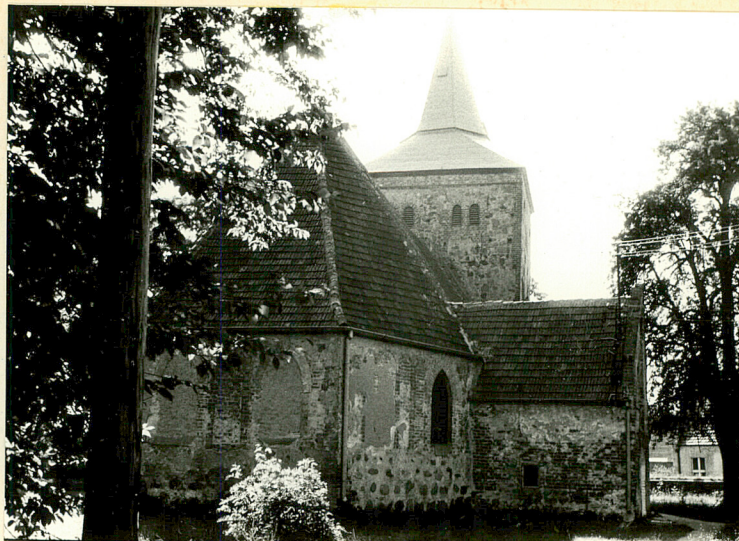
widok od strony wschodniej

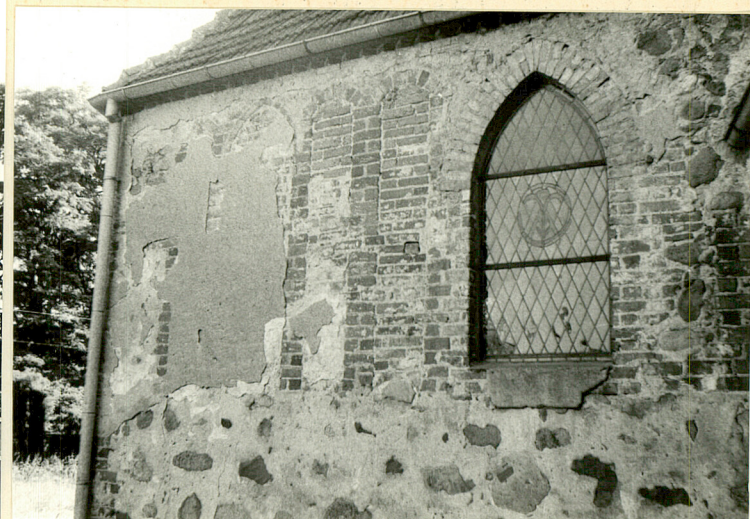
fragment elewacji wschodniej- widoczne zamurwane blendy i okno
