1. Obiekt
OBORA /1/
309/1

2. Czas powstania
pocz. XXw.

3. Miejscowość
LUBIN

OBORA /1/

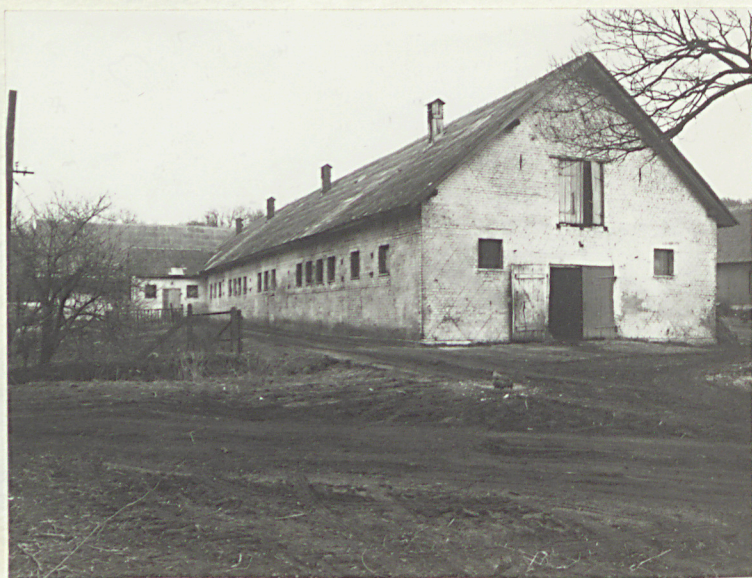
2. Elewacja szczytowa /zach./
i długa /płn./

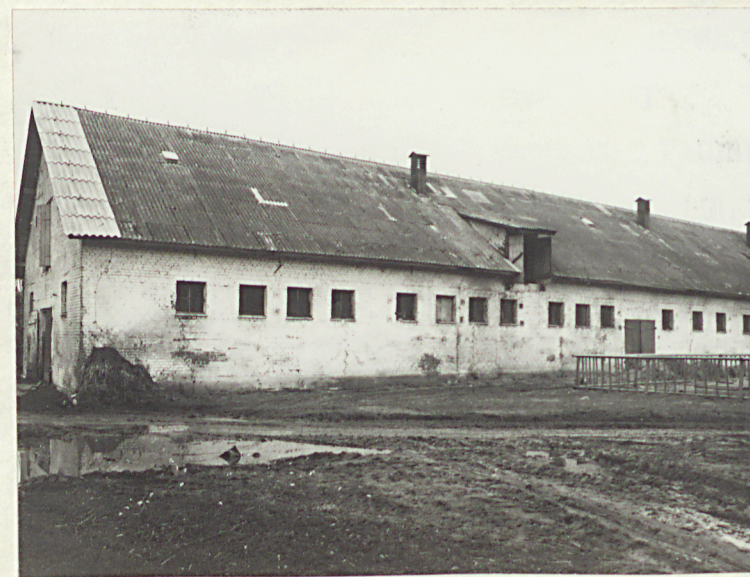
3. Fragment elewacji frontowej /płd./

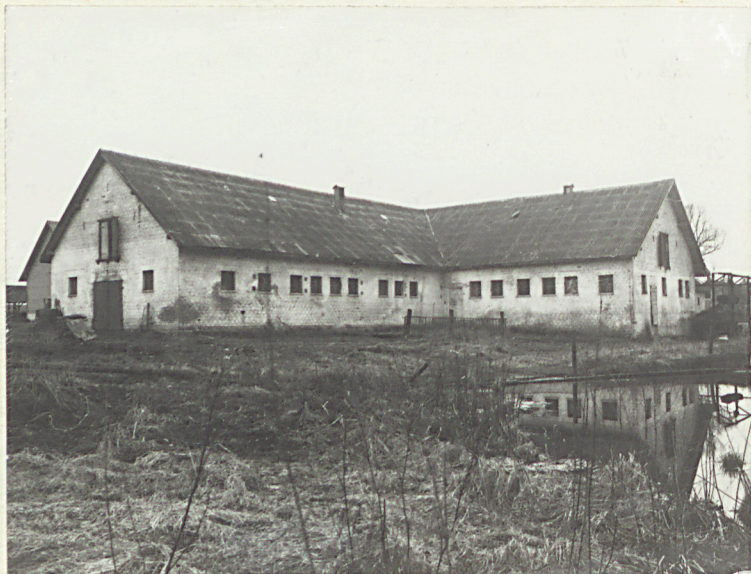
4. Widok od strony pñ.-wsch.
5. Przybudówki - z lewej strony mleczarka, z prawej paszarnia - widok od pñ.
6. Wózek podwieszony do systemu szyn - do wywozu obornika

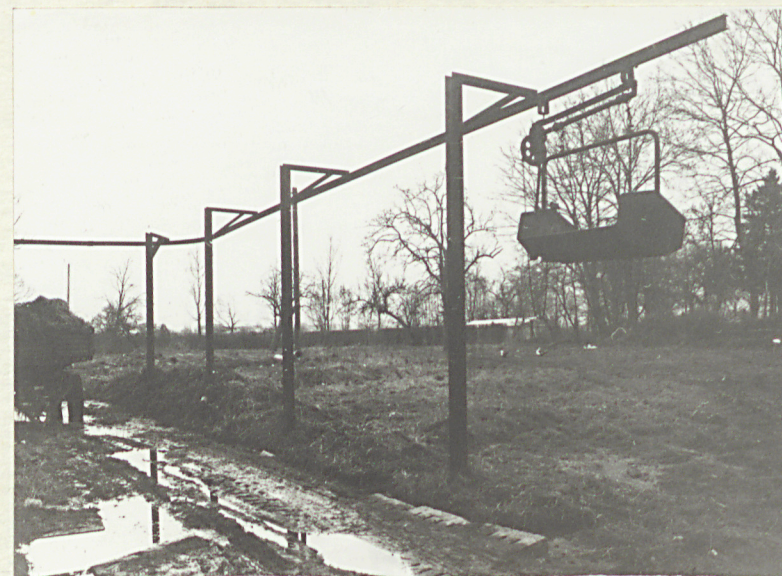
Instalacje: elektryczna, odgromowa, wodociągowa i system podwieszonych wózków na szynach do wywożenia obornika, zainstalowany w latach 70-tych.
