MURY OBRONNE

ok 1300, XIV-  
XVw

GRYFINO

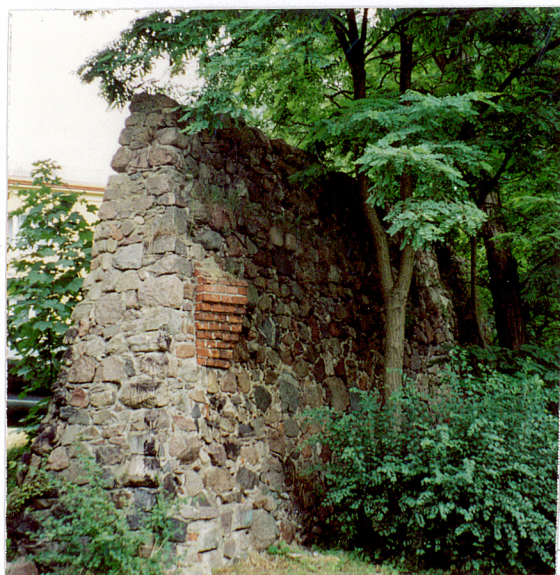
Odciek 2 - pld. wsch. strona miasta, widok od strony dawnej fosy

Zbudowany z głazów granitowych w układzie warstwowym. Dł. 64.70m, wys. 4.20, szer. od 1.50 do 1.20 m. Korona wyrównana zabezpieczona betonową szlichtą. Nieopodal tego odcinka muru, na osi ul.

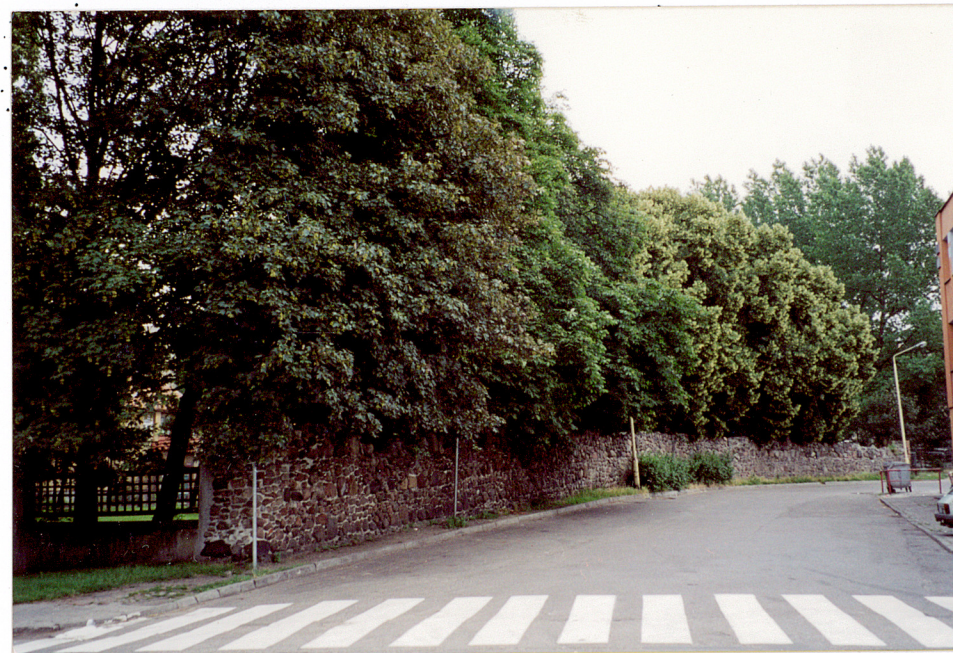
Zbudowany z głazów granitowych z czytelnym układem pierwszej warstwy. Dł. 58.70m, wys. 2.40, szer. 1.06 m. Od strony wsch. zakończony ceglany słupkiem. Korona wyrównana, zabezpieczona betonową szlichtą.

Odcinek 1 - pñ. wsch. strona miasta, widok od strony miasta

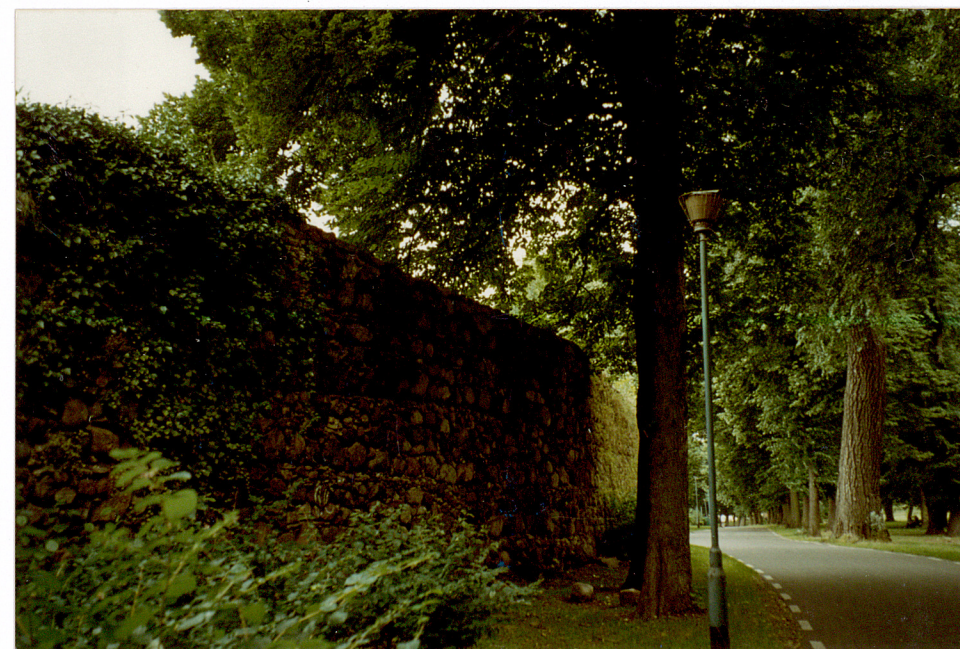
Odcinek 2 - pñ. wsch. strona miasta, widok od strony dawnej fosy

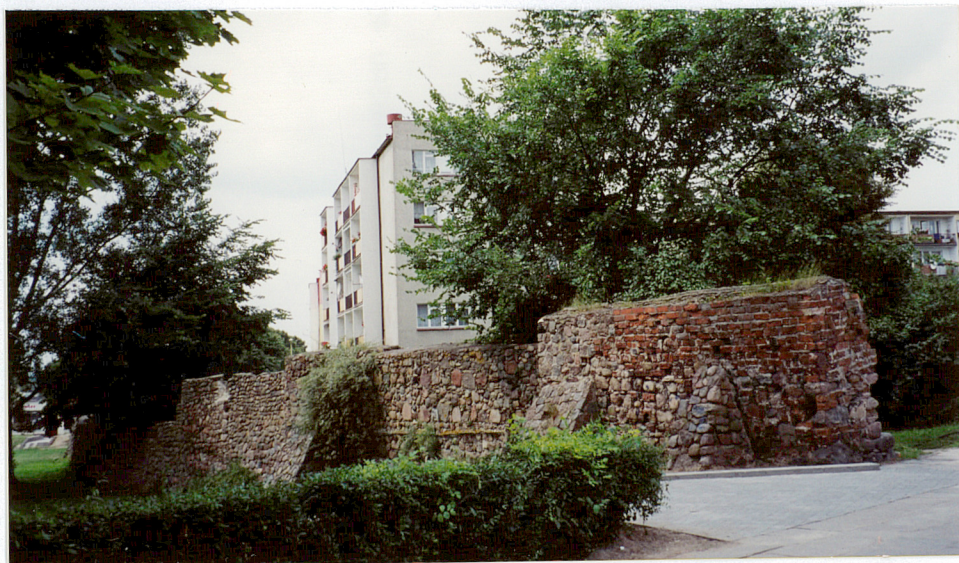
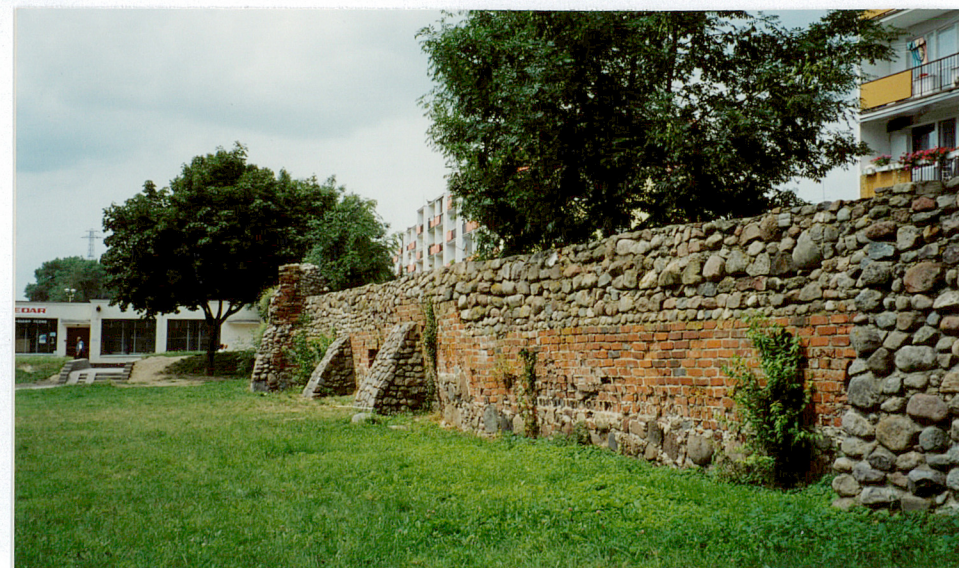
Zbudowany z kamieni granitowych i z cegły ceramicznej rozbiórkowej, użytej wtórnie. Dł. 97.18m, wys. od 1.50 do 2.60, szer. od 60 do 80cm. Korona wyrównana, miejscami zabezpieczona betonową szlichtą. Mur od strony zewnętrznej wzmocniony jest pięcioma kamiennymi przyporami, narożnik od strony zachodniej przemurowany w cegle. Na odcinku tym widoczne są fragmenty dwóch prostokątnych półbaszt o głębokości 1.40 cm.

Odcinek 3 - pld. strona miasta, widok od strony dawnej fosy

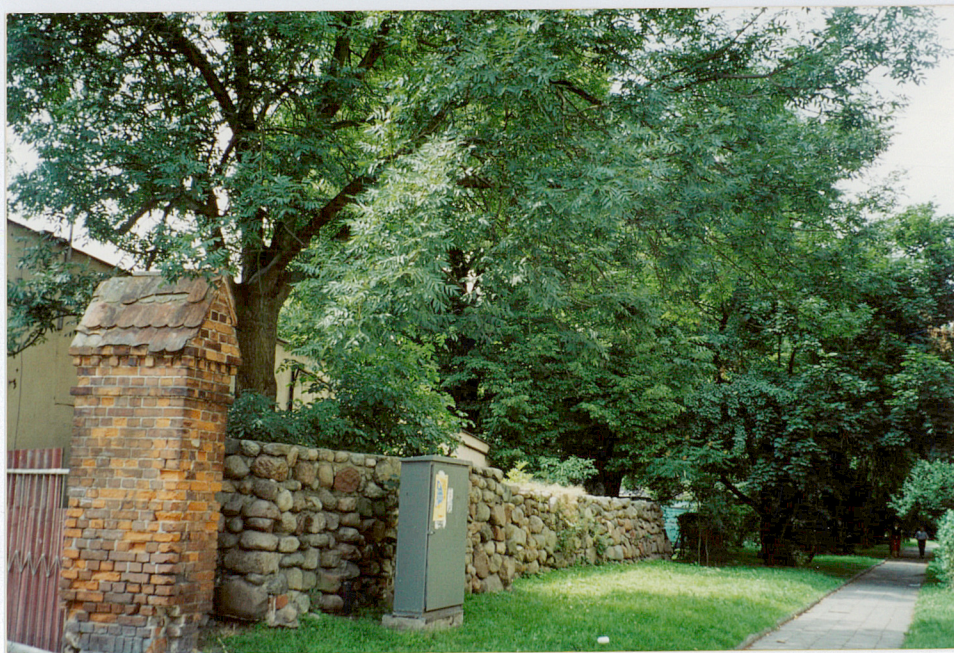
Zbudowany z kamieni granitowych z ceglany słupkiem z cegły maszynowej, od strony ulicy. Dł. 18.0m, wys. 1.35 m, szer. 90,0cm. Korona wyrównana, zabezpieczona betonową szlichtą.

Odcinek 4 - pld. zach. strona miasta, widok od strony miasta

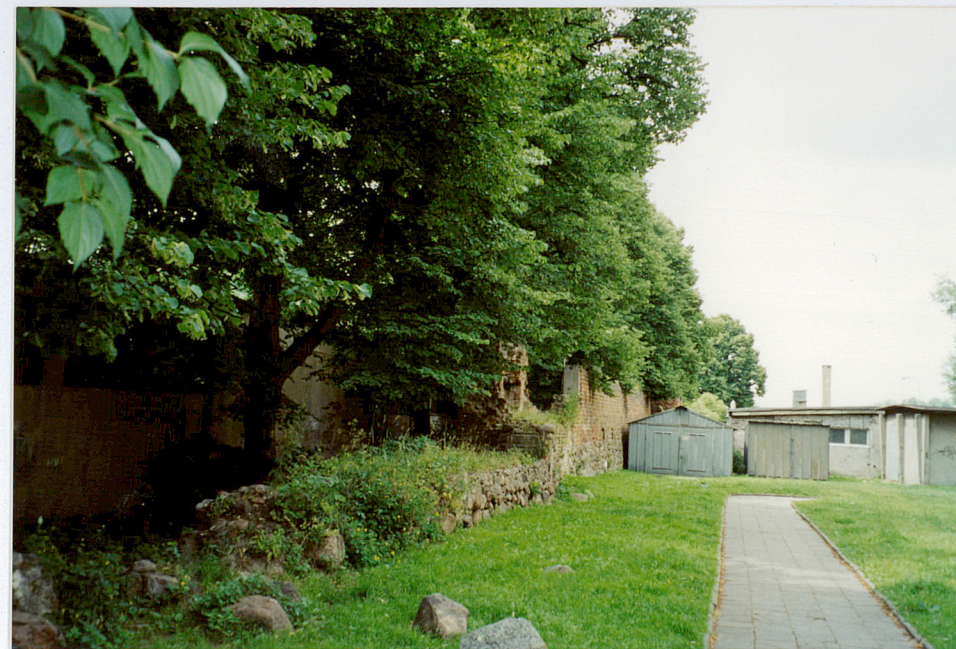
Na odcinku tym o długości 120.00 m, zachowane są tylko relikty fundamentów z głazów granitowych. Wiele kamieni leży w pobliżu linii przebiegu murów.

Odcinek 5 - pld. zach. strona miasta, widok od strony miasta

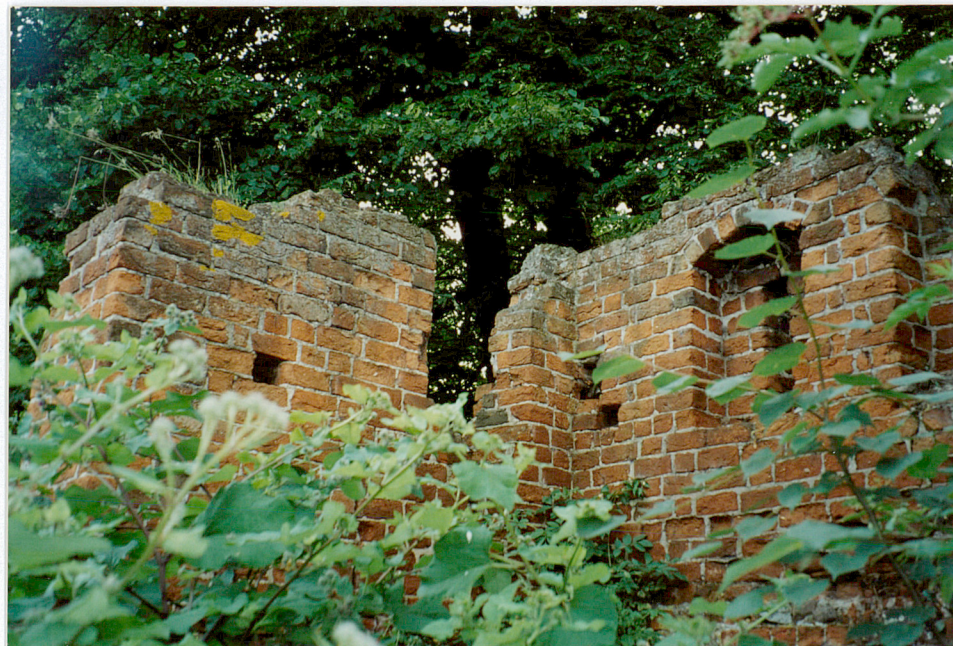
Mury zbudowane z kamieni granitowych i z cegły ceramicznej. Zachowane na dł. 71.40 m .Mur kamienny sięga wysokości 1,0 m. Wyrównany jest ceglana rolką. Mur ceglany o wysokości 2,20 m wzniesiony w wątku wendyjskim o wymiarach cegieł 29/30 x 14/14,5 x 10 cm. Na tym odcinku zachowane są relikty dwóch półbaszt murowanych z kamieni i cegieł. Z pierwszej od wsch. półbaszty zachowane są tylko dwa narożniki. Z następnej półbaszty o głębokości 1.40 cm przetrwały fragmenty ścian przyziemia z blendami i otworami strzelniczymi. Tu również usytuowane jest przejście, wtórnie przekute, ujęte ceglanymi słupkami.

Odcinek 6 - pld. wsch. strona miasta, widok na relikty półbaszt

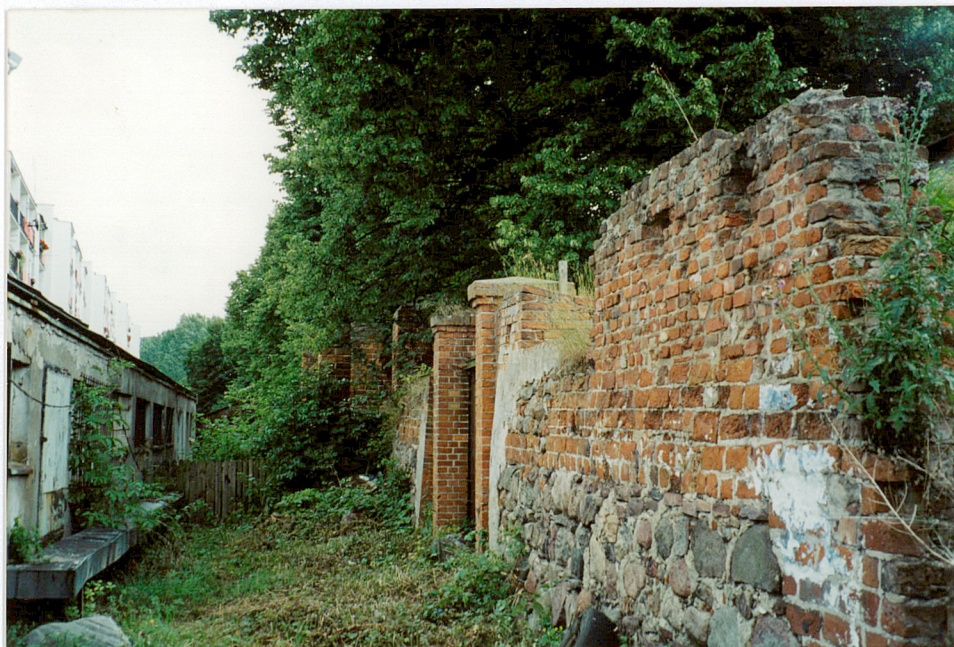
Odcinek 6 - pld. zach. strona miasta, widok od strony miasta

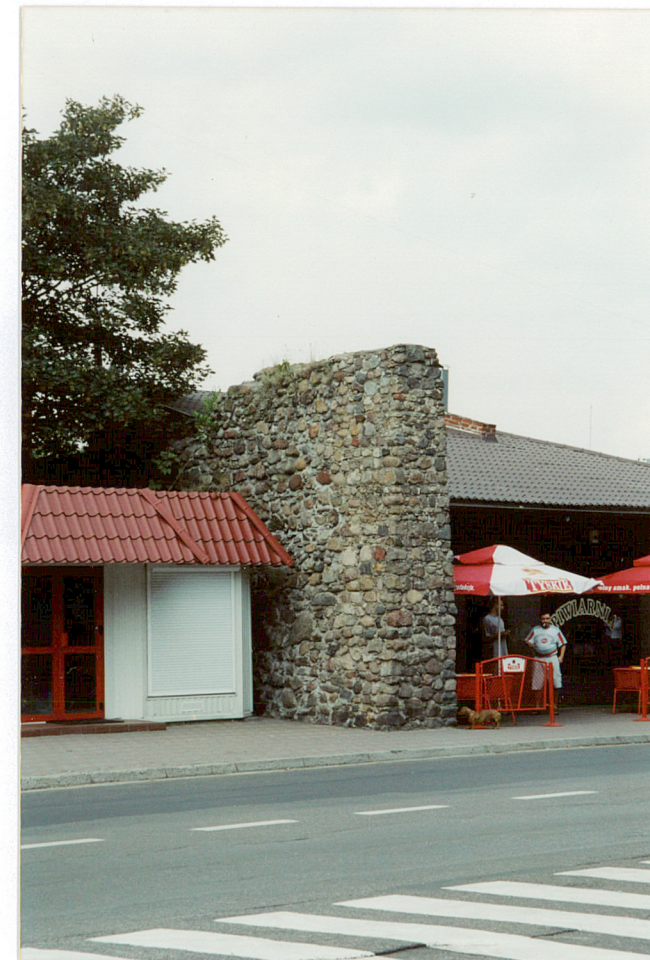
Odcinek 7 - pln. strona miasta, widok na przejazd w miejscu dawnej Bramy Szczecińskiej

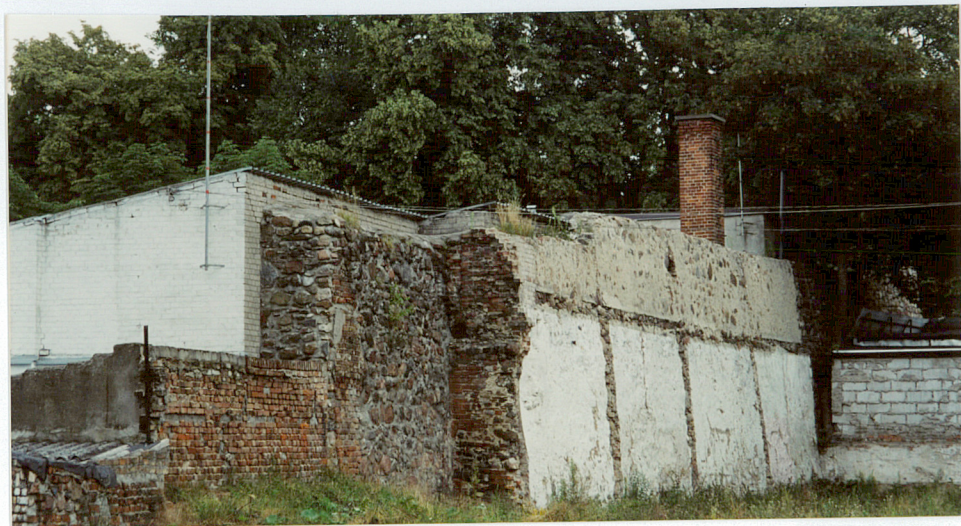
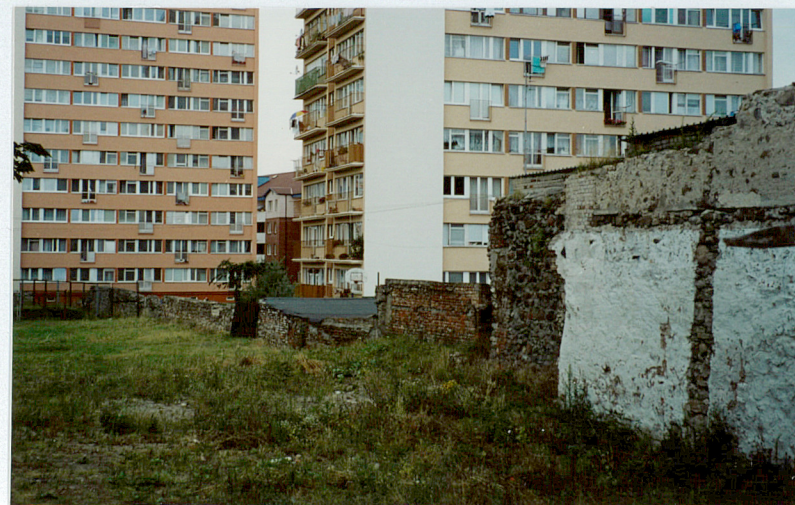
Mur wzniesiony z kamieni granitowych o długości 125,70 m. Wysokość zróżnicowana. Część wsch. sięga 6,0m wysokości, zachodnia od 2.40 do 0,5 m. Wyższa partia muru zasłonięta od strony zewnętrznej przybudówkami. Od strony wewnętrznej na murze zachowane tynki i ślady po ścianach działowych przylegającego tu niegdyś budynku. Zachodnia część muru jest na poły zruinowana, z nierówną koroną, dużą wyrwą zamurowana cegłą rozbiórkową i furtą zasłoniętą prowizorycznie arkuszem blachy.

Odcinek 7 - pln. strona miasta, widok od strony miasta

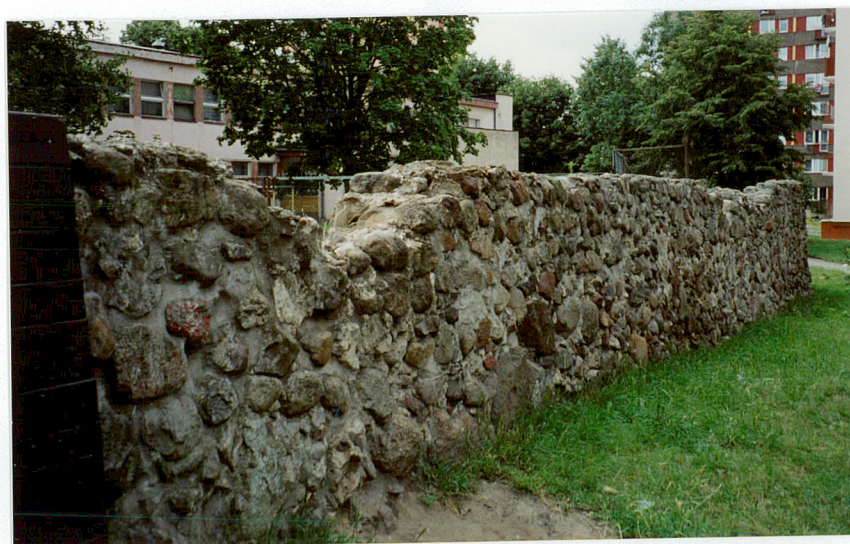
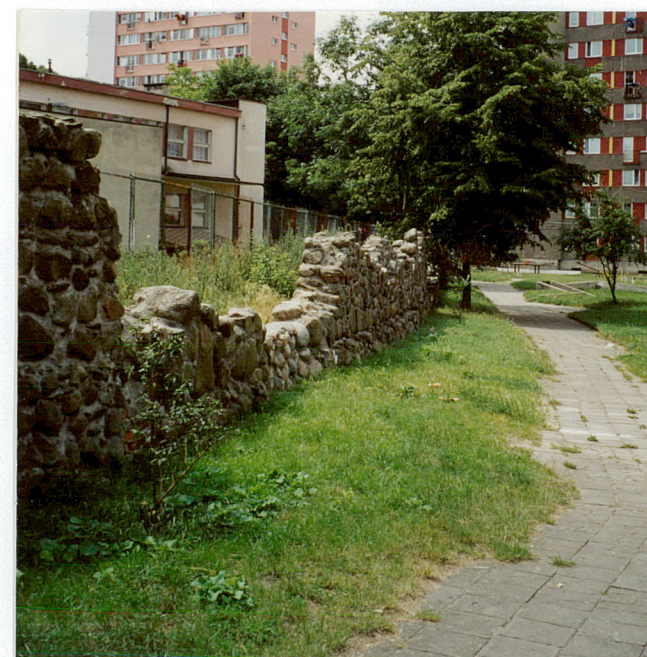
Odcinek 7 - pln. strona miasta, widok od strony dawnej fosy
