1. Obiekt 742/3
Kurnik nr 21

2. Czas powstania
kon.XIX w.

3. Miejscowość
S Ł A W S K O

4. Adres Sławsko nr 21
pocztą 76-100 Sławno
nr hipoteczny

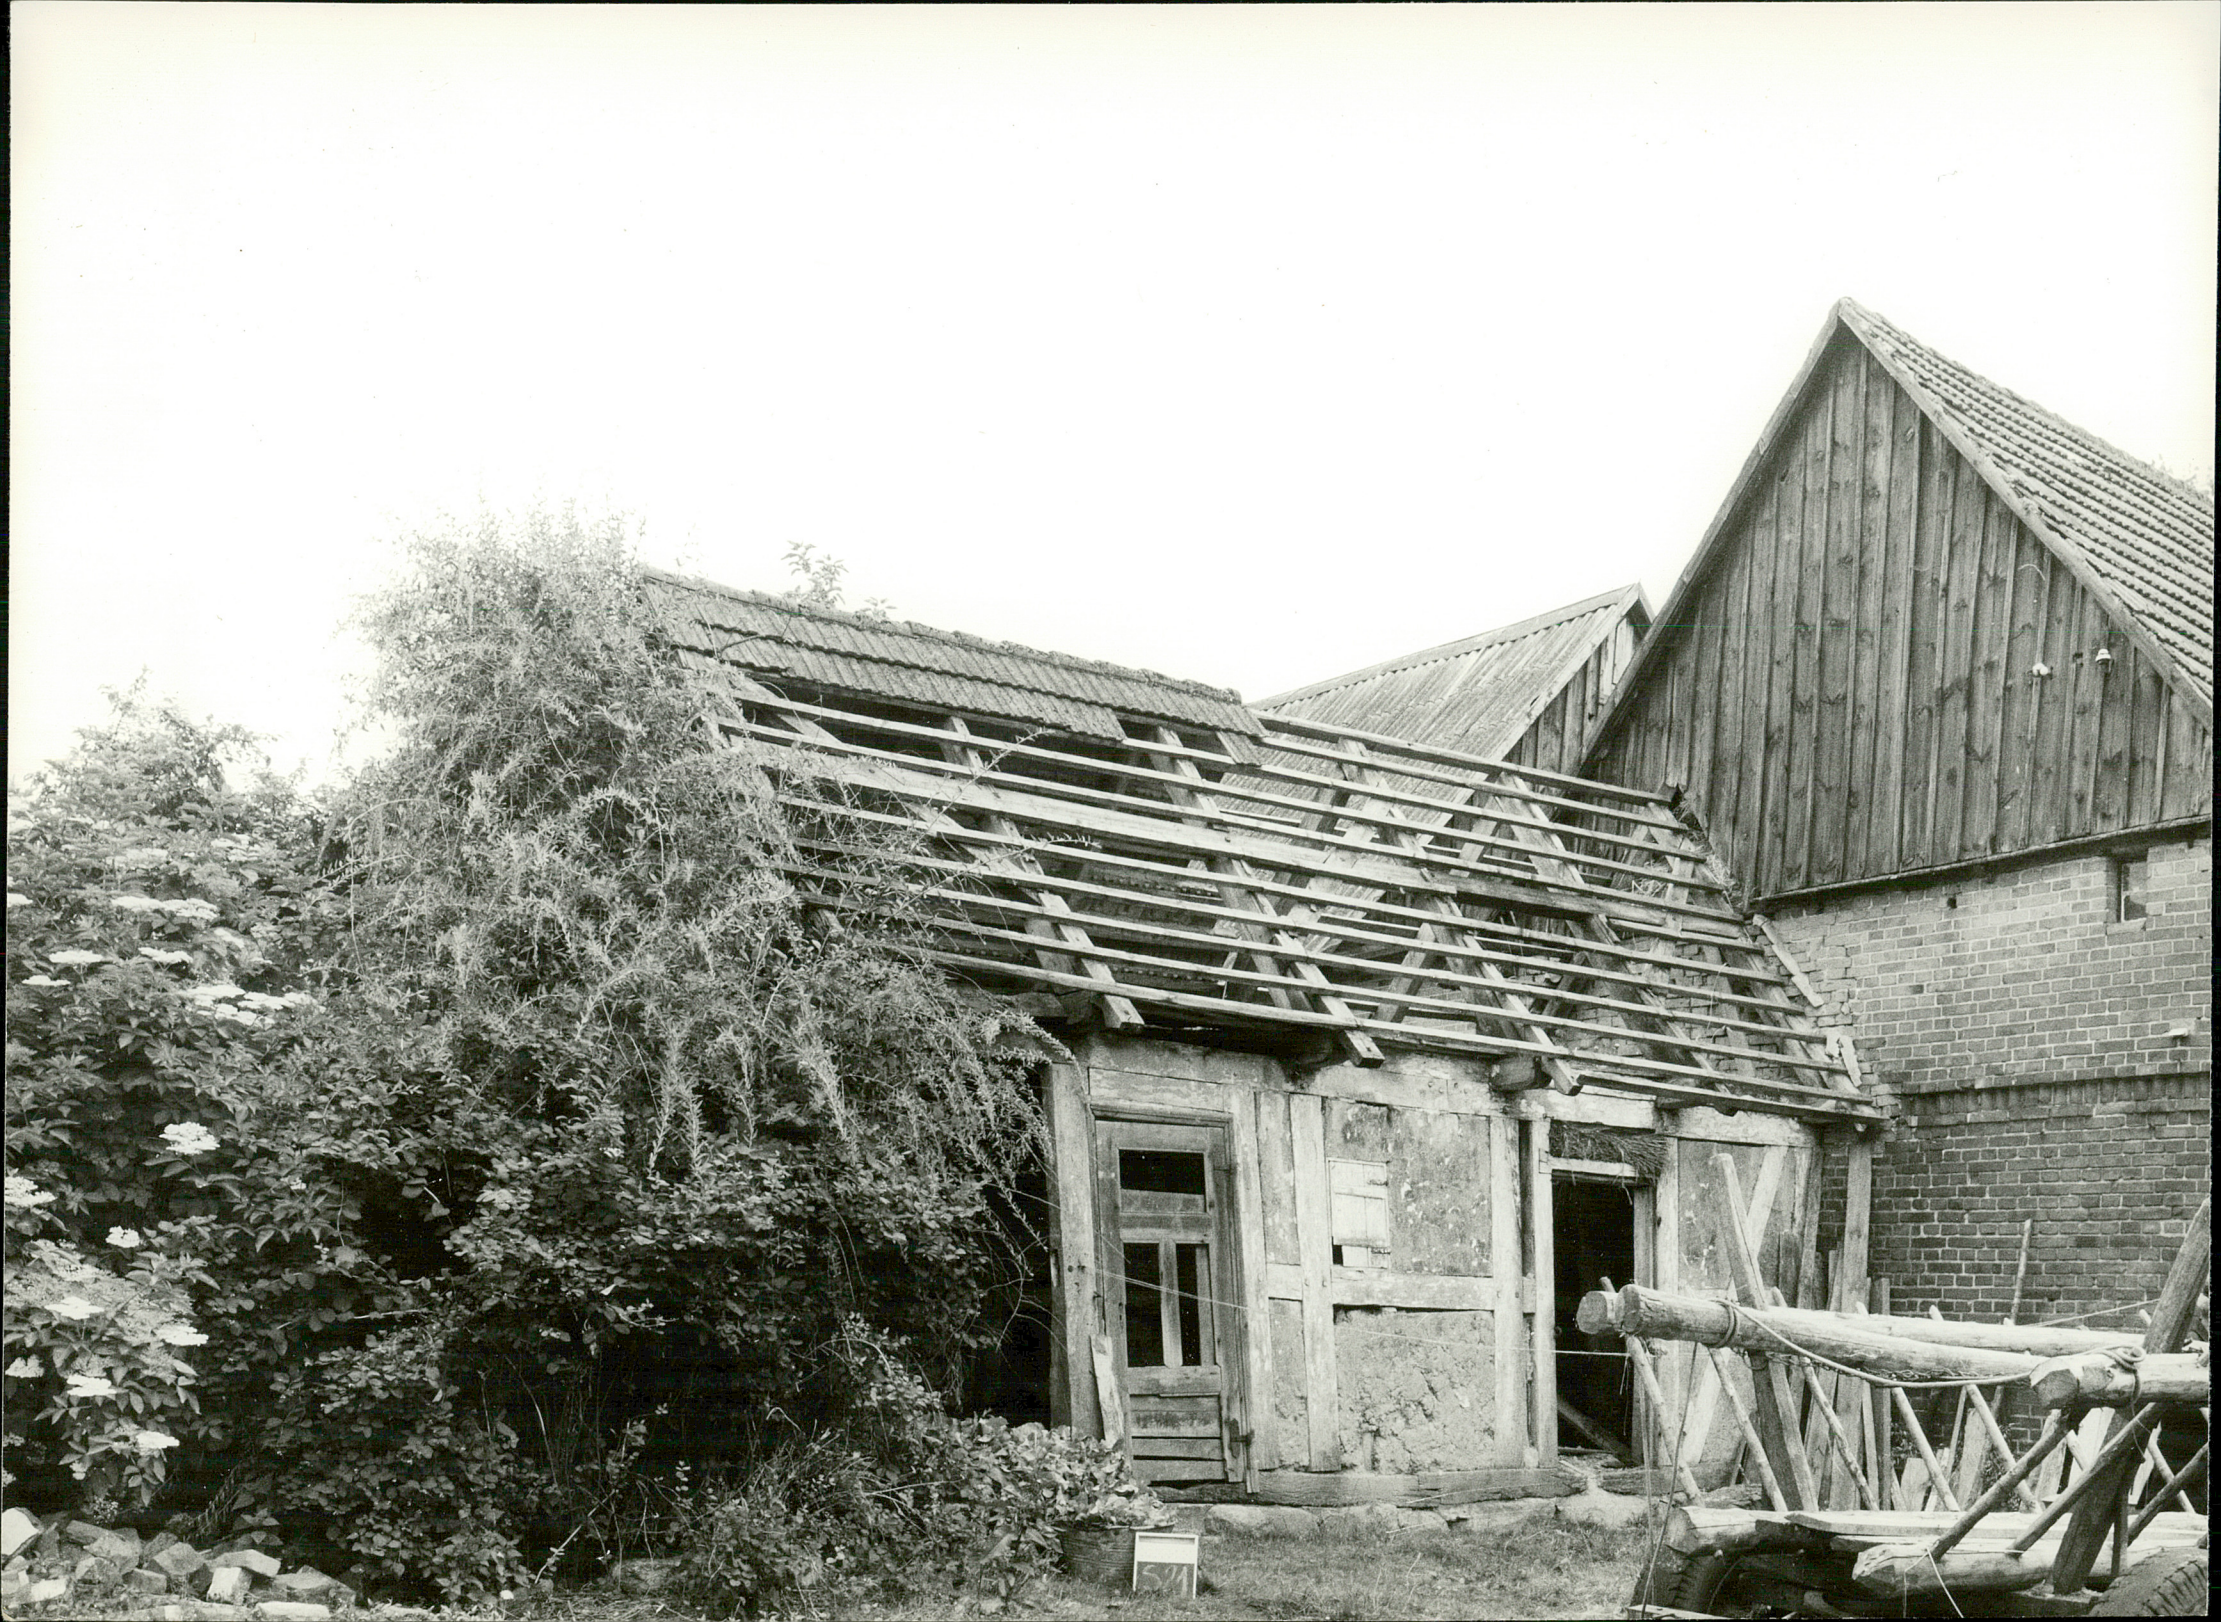
Sławsko nr 21gm. Sławno - wł. [REDACTED] Kurnik z II
połowy XIX wieku o konstrukcji ryglowo-strychowej. Elewacja frontowa
od podwórza.
nr neg. 62527 Prac. Fot. PKZ O/Szczecin - VI.1983

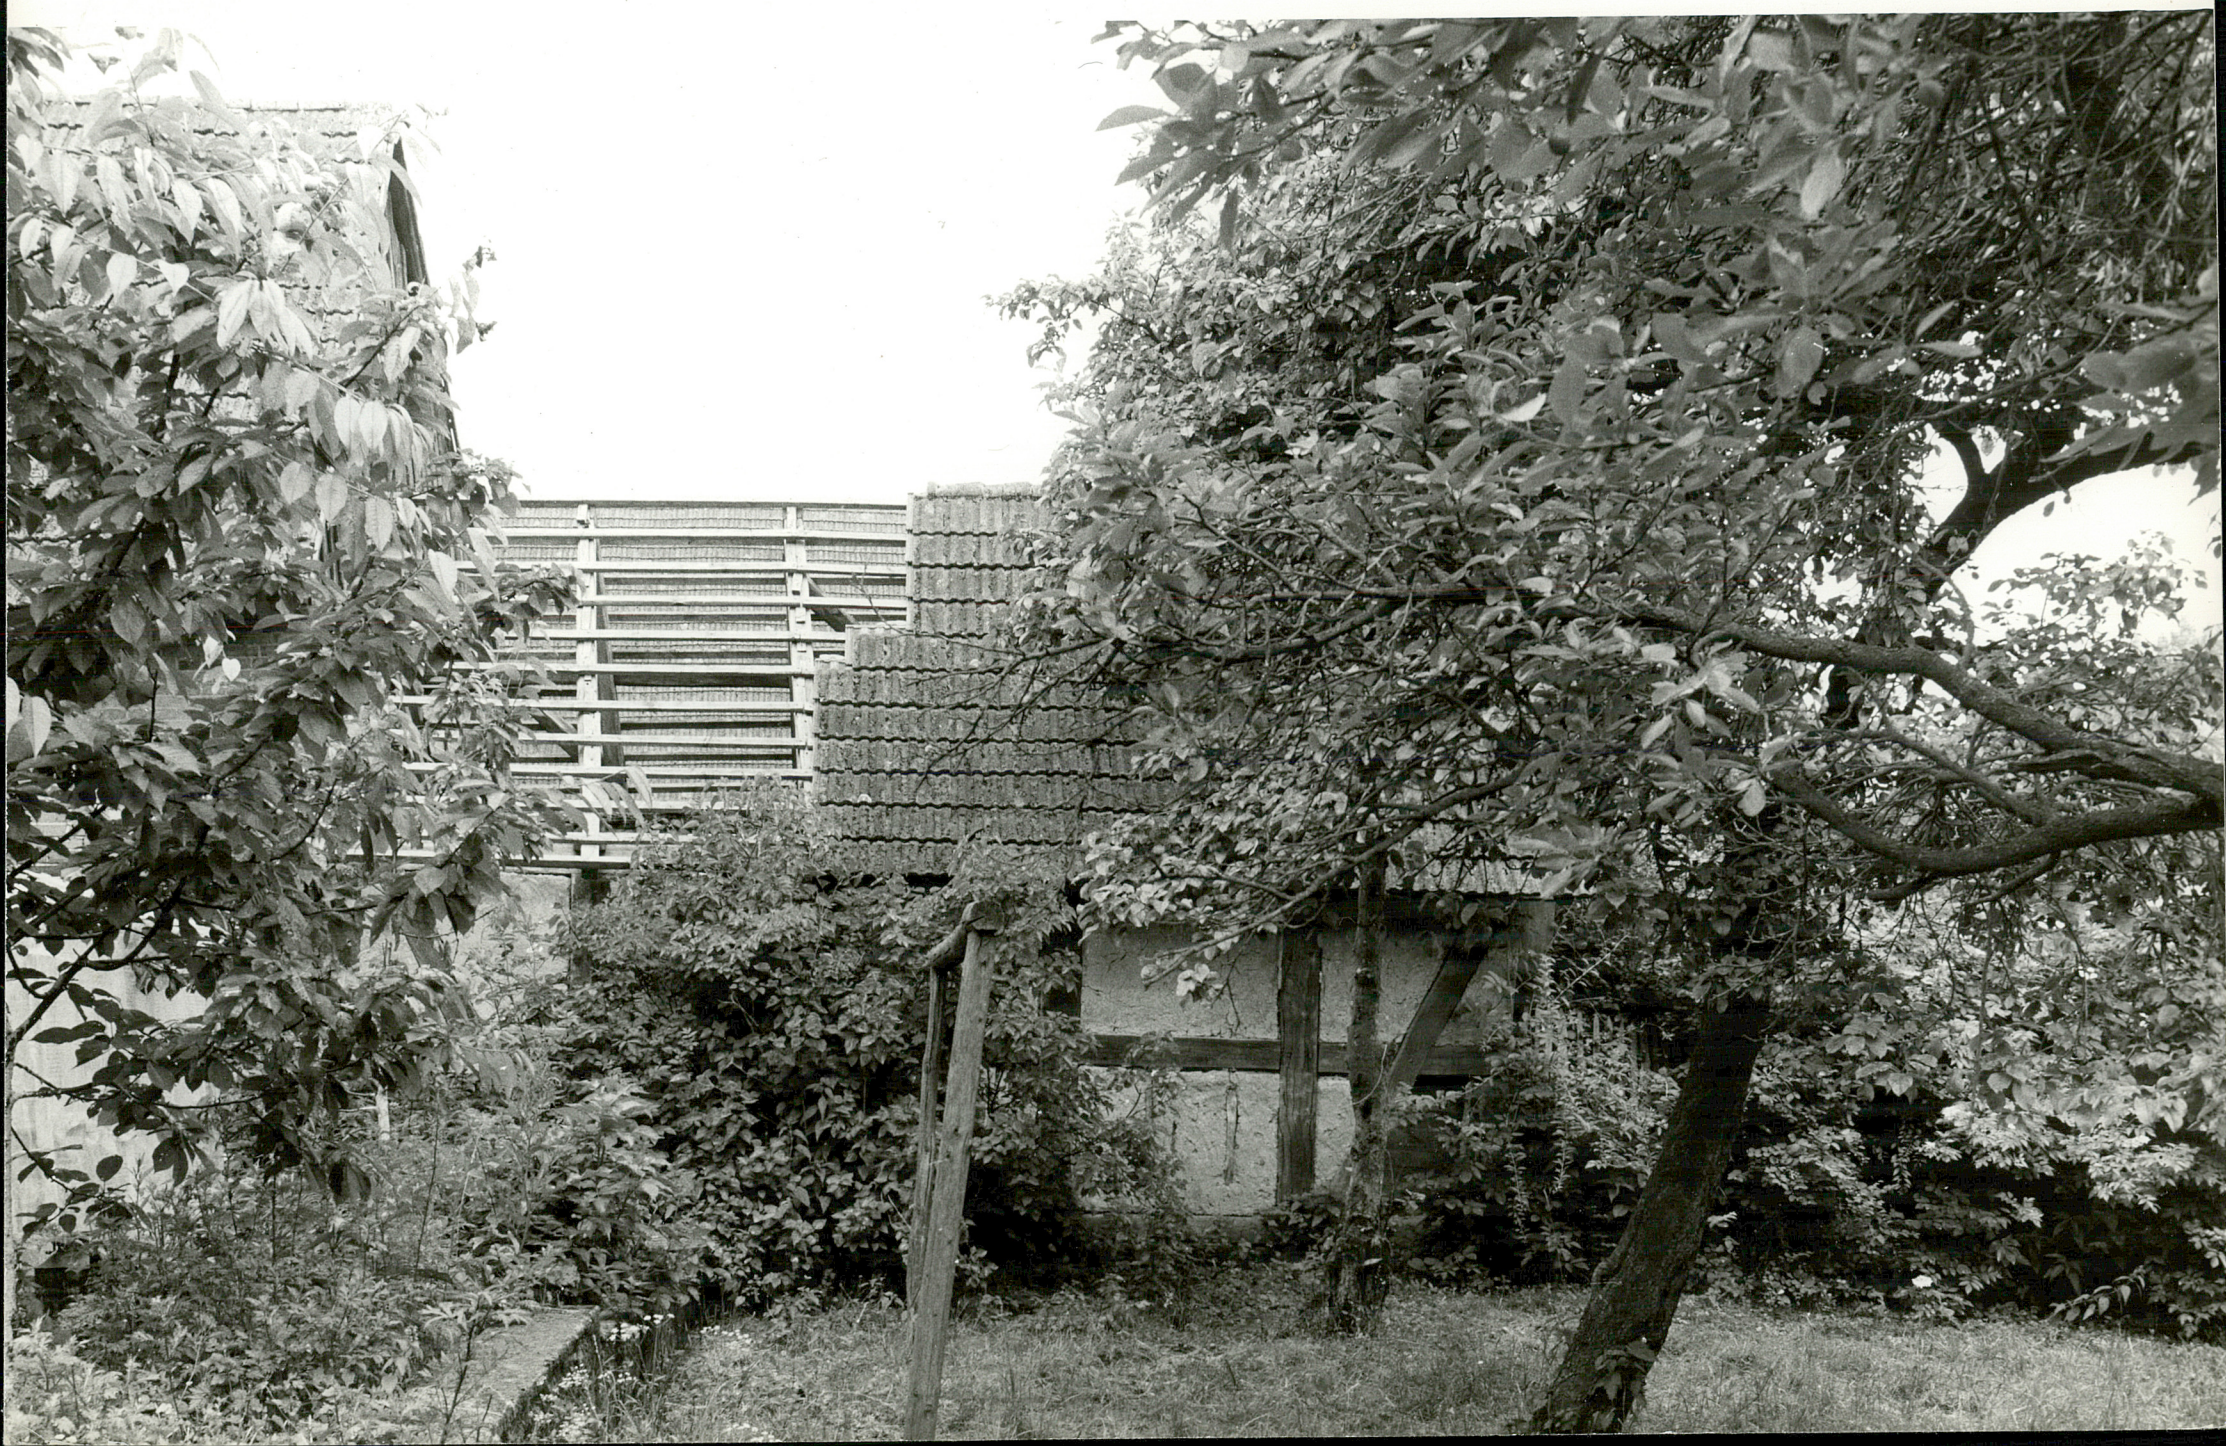
Sławsko nr 21 gm. Sławno - wł. [REDACTED] Kurnik z II
połowy XIX wieku o konstrukcji ryglowo-strychułowej. Ujęcie od tyłu.
nr neg. 62622 Prac. Fot. PKZ O/Szczecin - VI.1983
