1. Obiekt

ŚCIANA KURTYNOWA przy północnym dziedzińcu
zespołu pałacowego - zachodnia

GORZANÓW

wkładka nr 1 : rzut, sytuacja,
zdjęcia nr 2 - 5

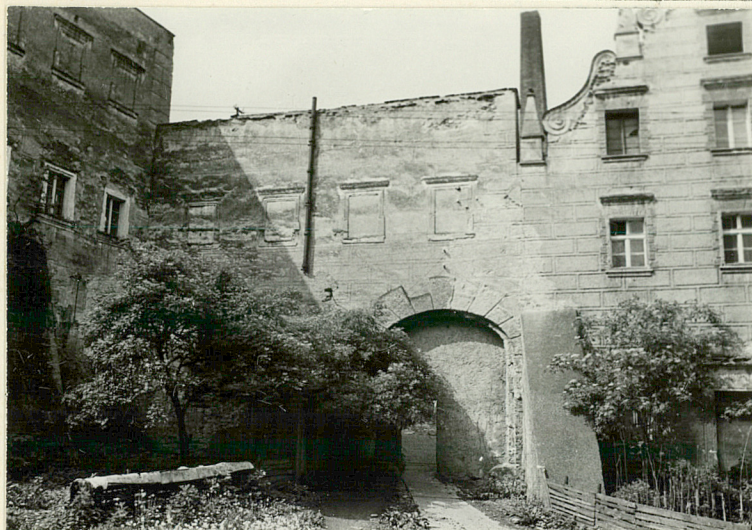
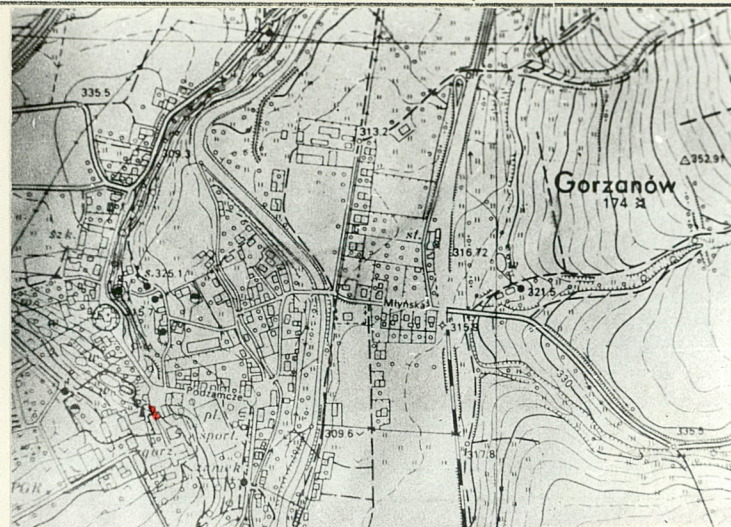
fot.1 widok od wsch. - z dziedzińca wjazdowego

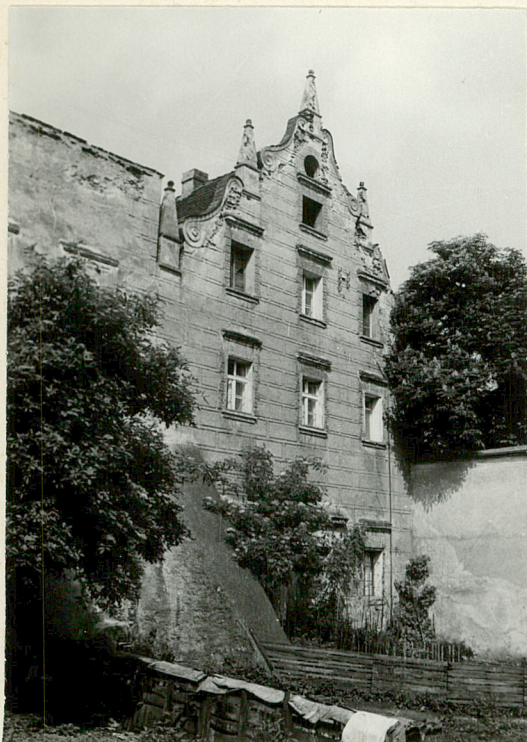
fot.2 strona zachodnia
dziedzińca płn.- ściana
szczytowa browaru

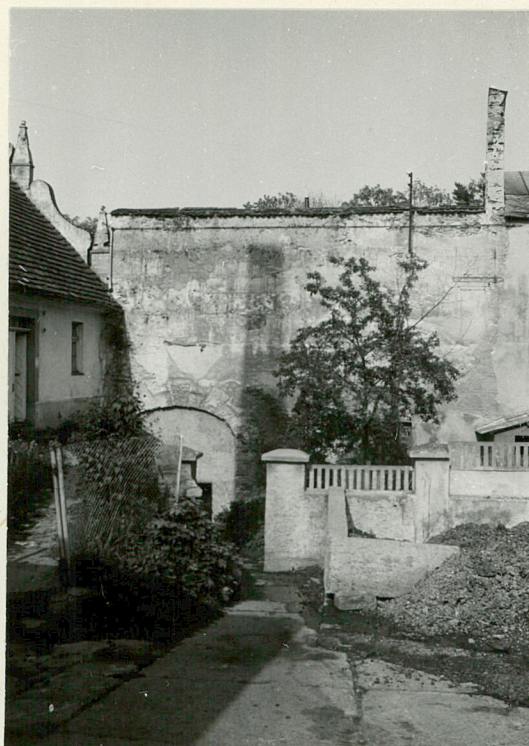
fot.3 widok od strony
zachodniej

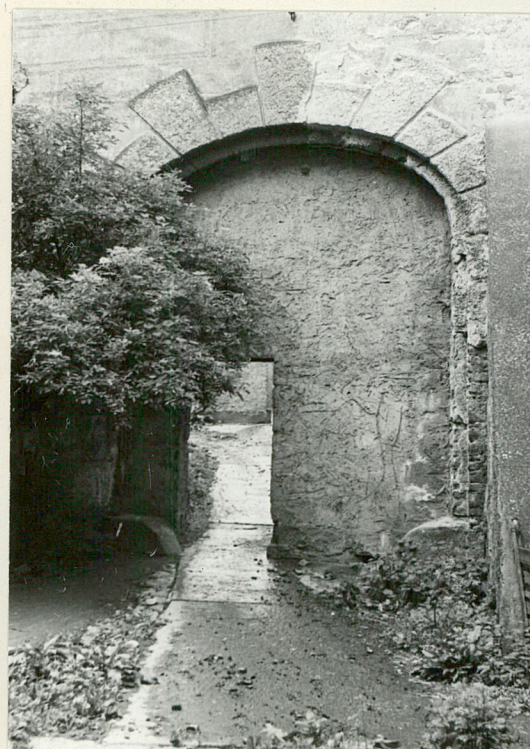
fot.4 brama - strona
wschodnia

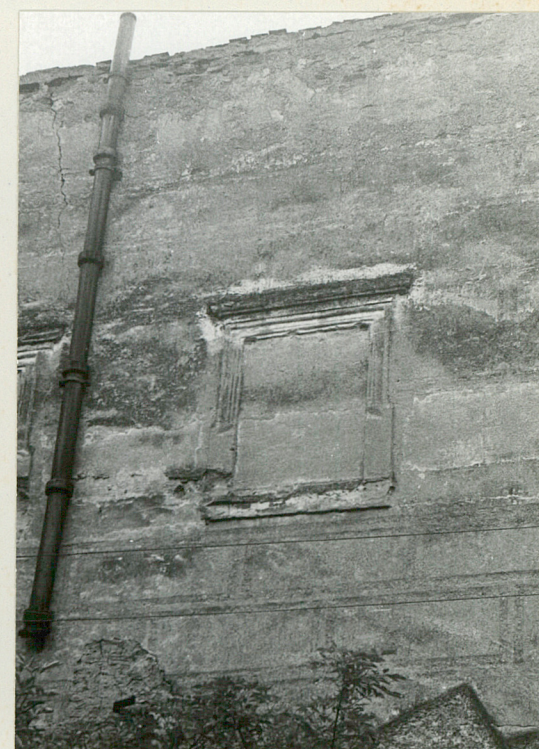
fot.5 obramienie blendy -
- strona wschodnia
