1 Obiekt

PAWILON PARKOWY , tzw. "GROTA"

G O R Z A N Ó W

12. Autorzy, historia obiektu, określenia stylu.

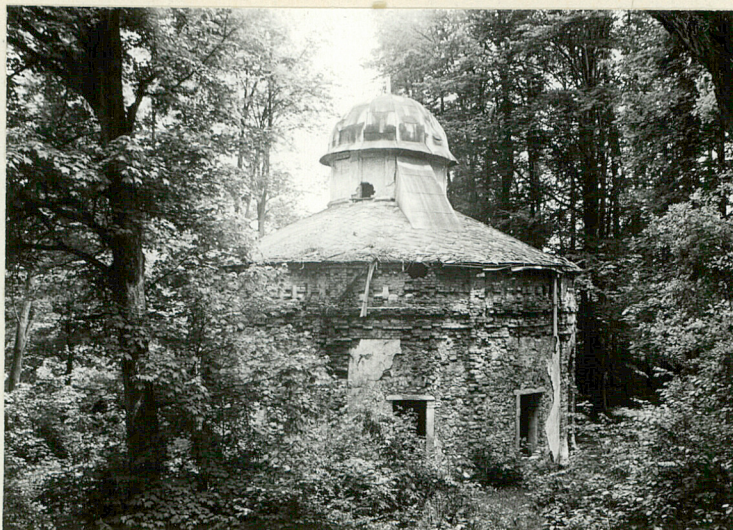
**MATERIAŁ, KONSTRUKCJA:** ściany murowane, głównie z cegły, w pełnych odcinkach ścian zewnętrznych z nieregularnego drobnego kamienia łamanego (fot.3). Ślepa latarnia kopuły w konstrukcji drewnianej szkieletowej, wypełnionej cegłą. Ściany tynkowane, wewnątrz bogata dekoracja stiukowa. Na ścianach występuje dekoracja z naturalnego tufu wulkanicznego w dwóch kolorach. Partia cokołowa licowana ciosami kamiennymi, kamienne również progi, baseny-sadzawki itp. Węgry okienne i nadproża kamienne, pokryte tynkiem, nad nadprożami odciążające łuki odcinkowe z cegły (fot.8,3). Rozglifione wnęki okienne nakryte łukiem odcinkowym (fot.18). Sklepienia zewnętrznych pomieszczeń (krzyżowe i nieckowe - zwierciadlane) oraz środkowa kopuła ceglana. W poziomie gzymsu wokół zewnętrznego obwodu ścian przebiega 6 stalowych ściągów (współczesnych budowie pawilonu?), zakotwionych w stalowych przetyczkach. Przebiegają one wewnątrz muru po linii siecznej, w miejscach odpowiadających klatkom schodowym występują na zewnątrz i biegną po obwodzie. Wieża dachowa drewniana, krokwiowa (nieдоступna). Pokrycie połaci dachowej płaskimi płytkami azbestocementowymi "w karo", na deskowaniu. Pokrycie kopułki nad latarnią - blachą stalową ocynkowaną. Latarnia kopuły wtórnie podparta z jednej strony skośnymi zastrzałami, nad połacią dachową pokrytymi blachą (fot.3). Istniały schody drewniane, spiralne (niezachowane)(fot.8). Posadzka z drobnych kamyczków osadzonych w zaprawie.

Pierwsze (fot.3) mają ściany gładkie, z oknami w szerokich opaskowych obramieniach z 4 klincami-przewiązkami; nad oknami owalne blendy w identycznych obramieniach (fot.7). W drugich (fot.2) boczne przeszła tworzą boniowane półkoliste arkady, zaś przeszło środkowe (odpowiadające filarowi dzielącemu przedsiionki), z niszą wypełnioną tufem wulkan. i z umieszczonym nad nią bogatym obramieniem zawijanym stanowi element łączący dekorację zewnętrzną z wystrojem wnętrza (fot.5,6).

fot.3  
widok od  
strony zach.

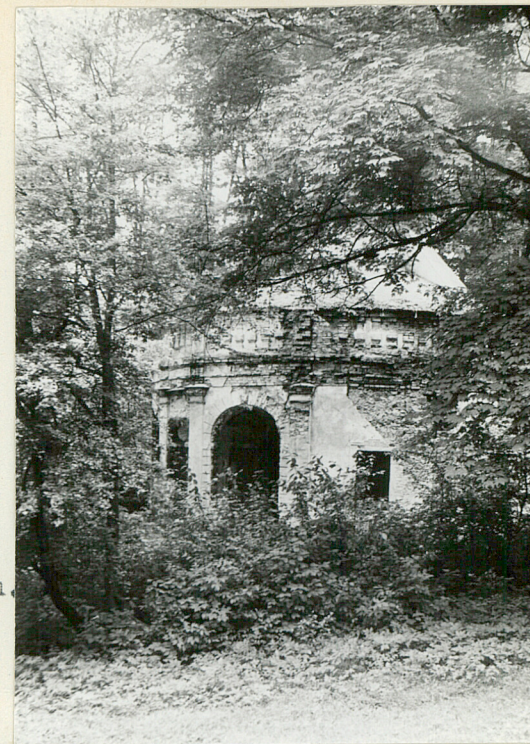
fot.4  
widok od  
strony półn.

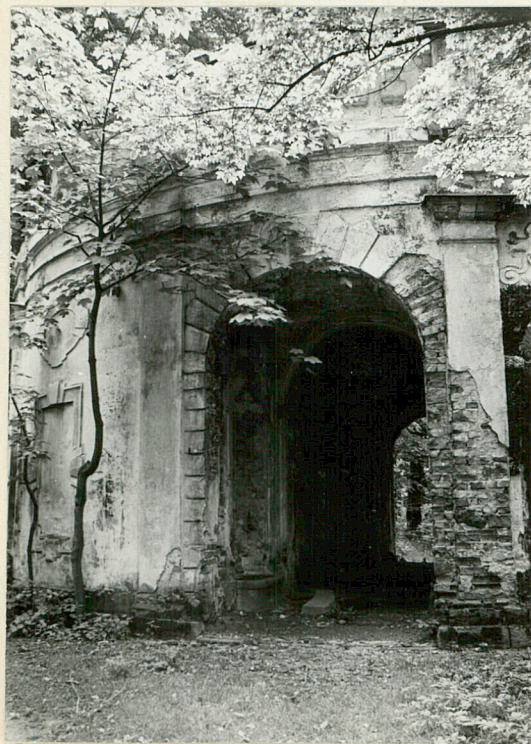
fot.5 arkada przedsionka  
-strona półn.

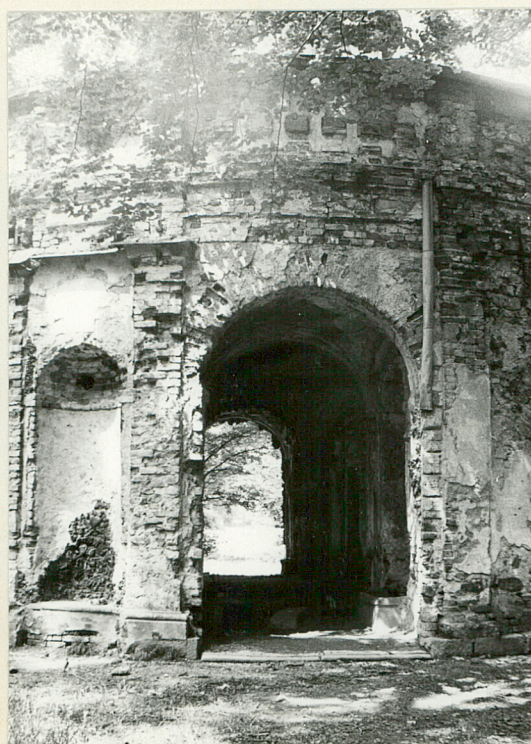
**ELEWACJA ZEWNĘTRZNA** podzielona jest tokańskimi pilastrami niosącymi uproszczone belkowanie i attykę zdobioną ślepą balustradą (motyw charakterystyczny dla całego zespołu)(fot.6). Składa się z umieszczonych na przemian trójprzęskowych segmentów odpowiadających apartamentom i przedsionkom.

fot.6 arkada przedsionka  
i nisza - strona połd.

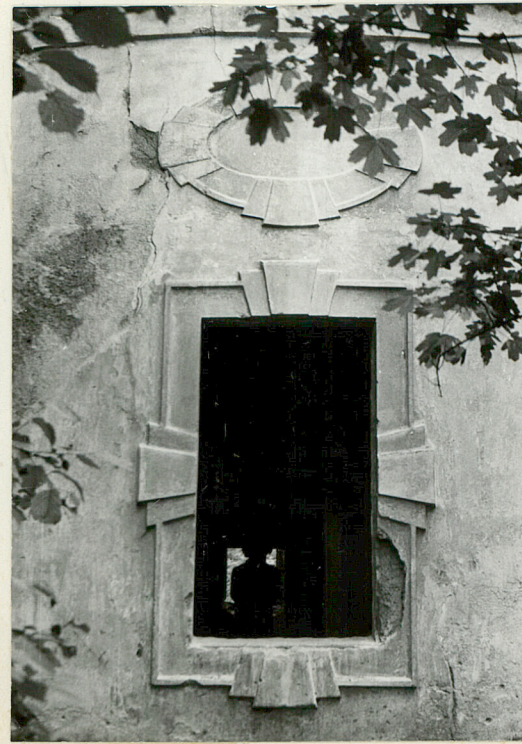
fot.7 obramienie  
okienne

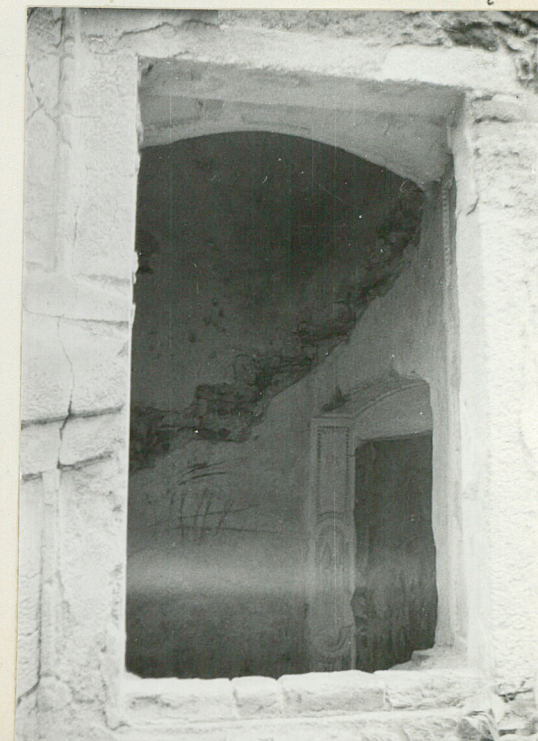
fot.8 wi-  
dok przez  
okno na  
klatkę  
schodową

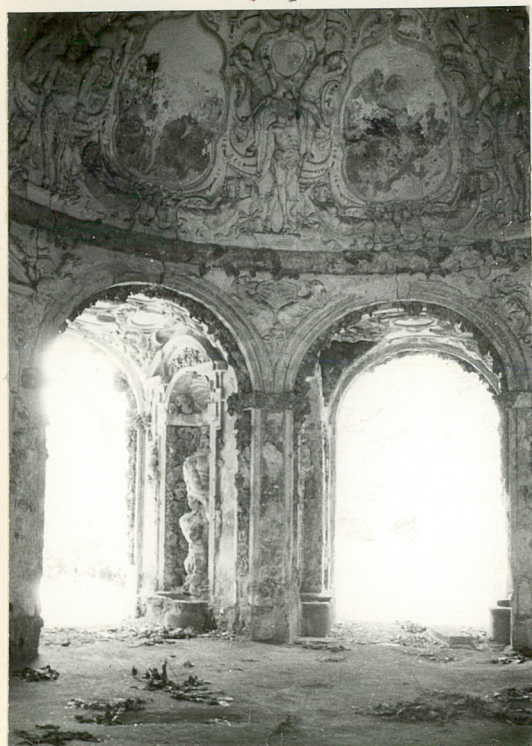
W ścianach salonu, odciętych od strefy sklepienia gzymsem w postaci pasa naturalnego tufu, występują na przemian: bliźniacze arkady przedsiionków (fot.10) i trójprzesłowe pola odpowiadające apartamentom, składające się z bogatych portali i flankujących je nisz (fot.11). Dekoracja nisz podobna jak w przedsiionkach (bogatsze trójkątne naczółki, dekoracja "wulkaniczna" imitowana w zaprawie). Portale uszakowe, o przysadzistych proporcjach w odróżnieniu od wysmukłych nisz, o bogatym profilowaniu, zwieńczone są przerwany łukowatym naczółkiem, nad którym umieszczony jest kartusz herbowy w bogatym zawijanym obramieniu, flankowany przez putta (fot.12). Ściany apartamentów pokryte są imitacją wulkanicznego tufu w zaprawie, uszakowe obramienia i glify otworów oraz gzymsy pod sklepieniami bardzo bogato profilowane, z kimationami i astragalami (fot.18-20).

fot.10 arkady przedsionków

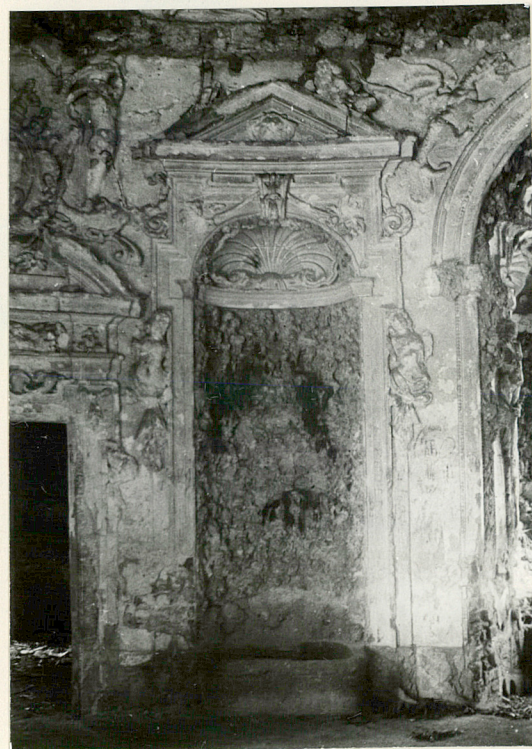
fot.11 nisza w ścianie

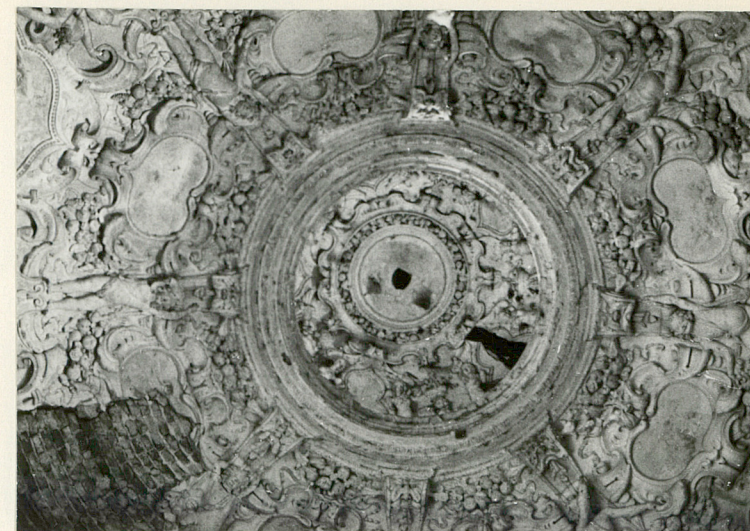
W kopule (fot.1,9) umieszczonych jest w 2 poziomach po 8 pól o fantazyjnym krzywoliniowym wykroju, w bogatych obramieniach zawijanym (pierwotnie pola te były wypełnione malowidłami). Przestrzeń między nimi jest szczególnie wypełniona plastyczną stiukową dekoracją, na którą poza girlandami owoców składają się liczne postaci (satyry, nimfy, putta) w zindywidualizowanych, dynamicznych pozach (często o nerwowym, konwulsyjnym wyrazie). Najwyżej umieszczone postaci podtrzymują maszkaronowe konsole podpierające bogaty gzyms wokół otworu ślepej latarni, nakrytej kopułką o podobnej dekoracji (obramienia zawijane, putta, owoce w koszach i girlandach). Na sklepieniach przedsiionków (fot.17) bogate zawijane obramienia rozdzielone delfinami. W apartamentach w fasetach pod oprofilowanymi plafonami zwierciadlanych sklepień (pierwotnie wypełnionych malowidłami) podobne obramienia z girlandami oraz putta i nereidy (fot.20-24).

fot.9 górna część kopuły i kopułka  
latarni

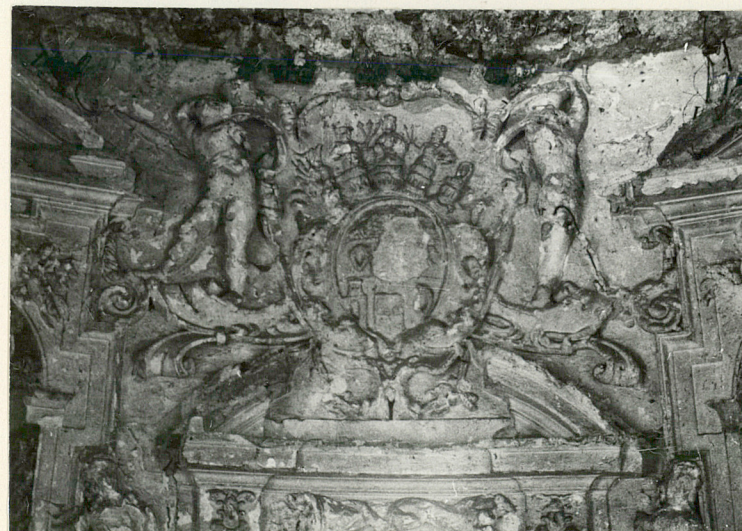
fot.12 zwieńczenie portalu do bocznego aparta-  
mentu

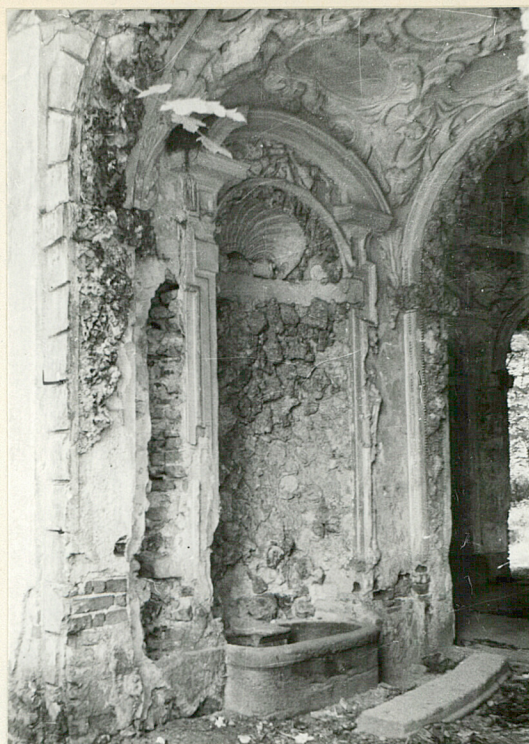
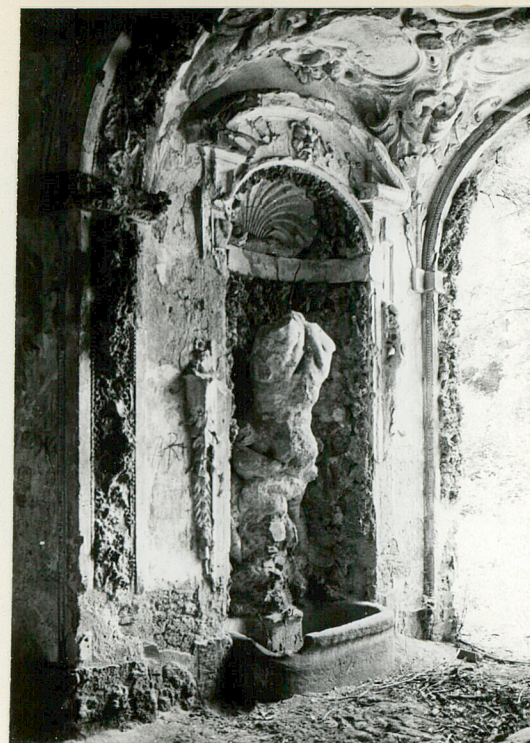
Ściany przejść-przedsiionków imitują wnętrza grot dekoracją z naturalnego tufu wulkanicznego (w dwóch kolorach - czarnym i brunatnym w impostach, zwornikach), która pokrywa wnętrza nisz i bogato oprofilowane glify arkad. Nisze zamknięte konchami ujęte są w bogate profilowane obramienia z łukowatymi naczółkami wypełnionymi festonami i maszkaronami; flankowane są przez hermowe popiersia. Pierwotnie nisze mieściły pełnoplastyczne posągi. Poniżej nich umieszczone są niewielkie kamienne baseny.(fot.13-16).

fot.13,14 nisze w ścianach bocznych, baseny i pozostałości posagu

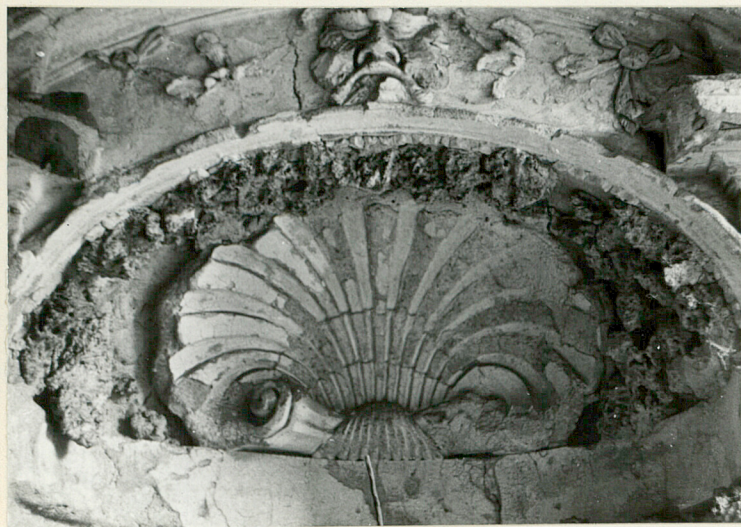
fot.15 koncha w zwieńczeniu niszy

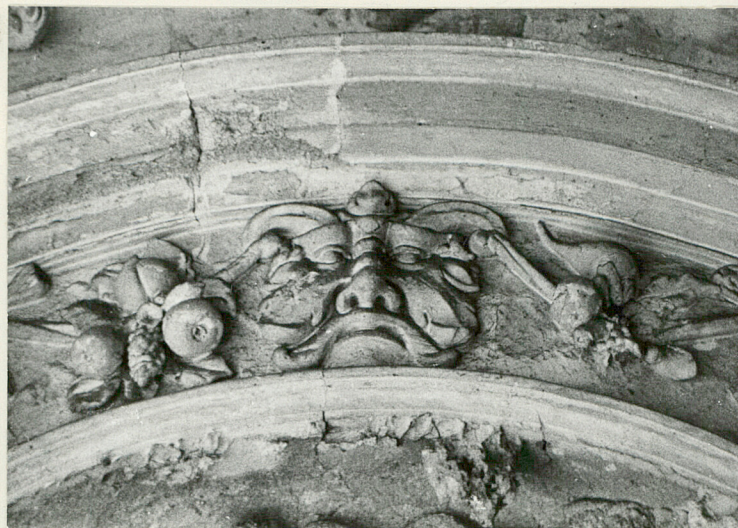
fot.16 maskaron i girlandy nad łukiem niszy

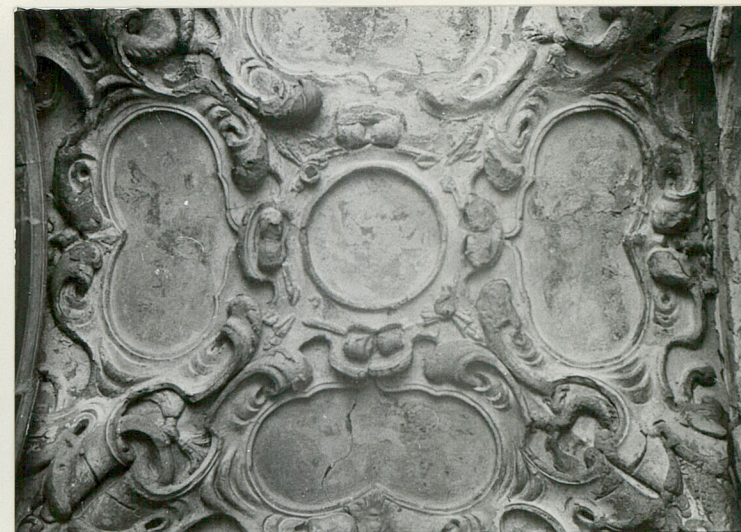
fot.17 dekoracja sklepienia

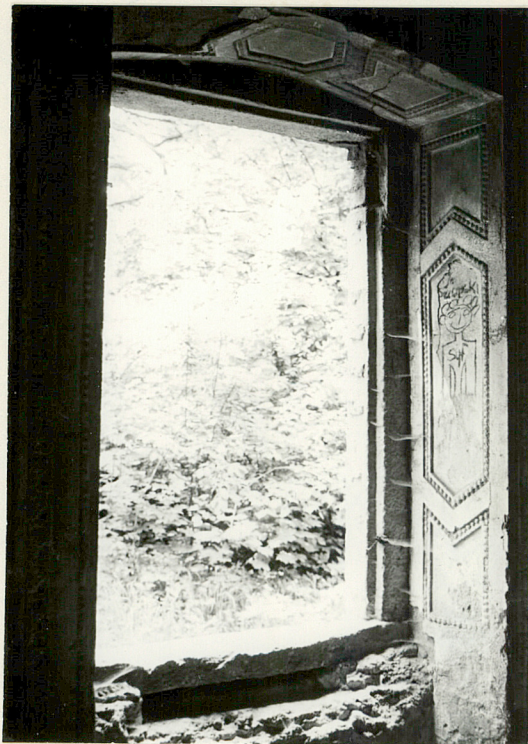
fot.18 dekoracja glifu  
wnęki okiennej

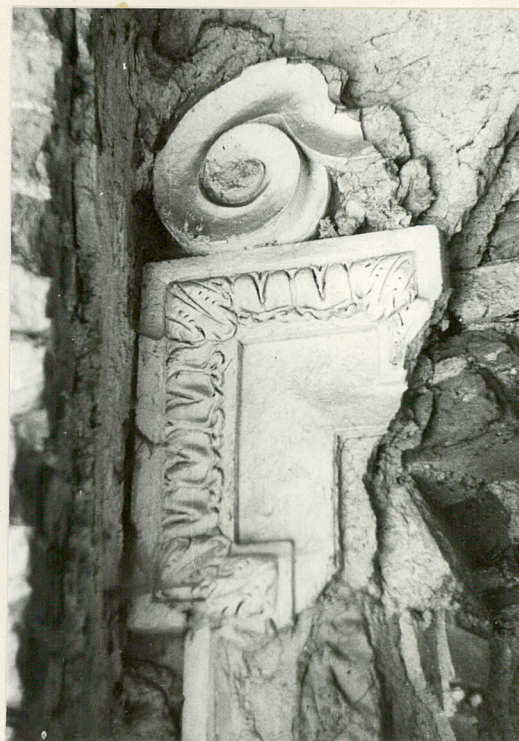
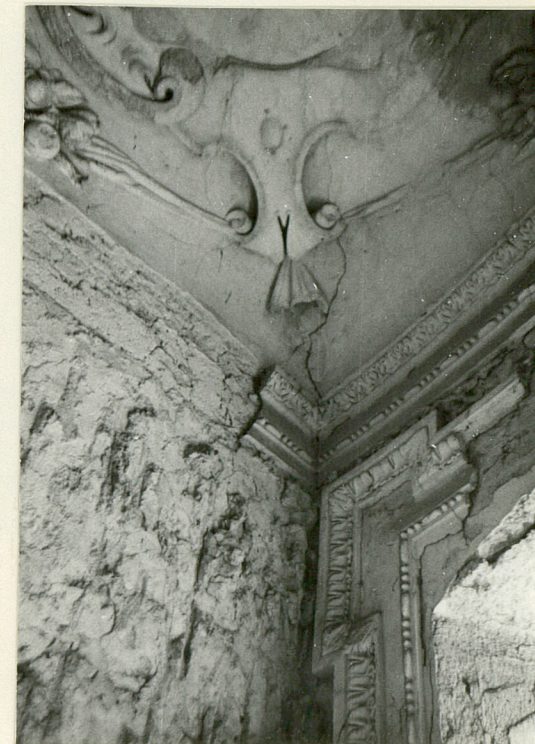
fot.19,20 obramienia uszakowe okien
