ZESPOŁ FOLWARCZNY DZIADOW MOST

1800-1925

D Z I A D Ó W M O S T

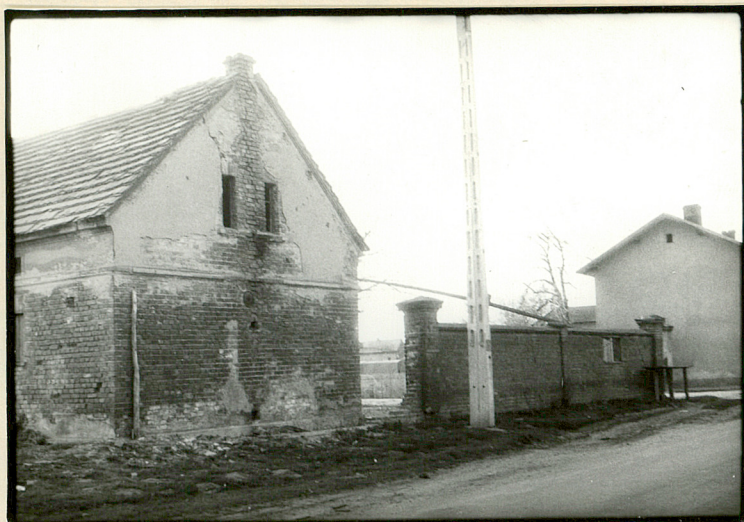
1

- 1.brama wjazdowa przy obiekcie /11/ /w głębi/, na pierwszym planie budynek gospodarczy /12/
- 2.widok na bramę j.w.od strony obejścia
- 3.środkowa część pałacu
- 4.pałac i oranżeria /6/ w głębi
- 5.szpaler drzew przed oranżerią od strony południowej
- 6.spichlerz /3/ w głębi oficyna /7/, na pierwszym planie fundamenty po nieistniejącej oborze /13/
- 7.spichlerz /3/ w głębi dom mieszkalny /8/
- 8,9,10,część stajni /9/,elewacje W,S,N,
- 11,12,13,rozpadająca się gorzelnia /10/ widok od strony W, na zdjęciu 11 fragment muru przy gorzelni
- 14.obiekt inwentarski /11/ przerobiony na mieszkanie-znajdujący się przy gorzelni.
- 15,16.budynek gospodarczy /12/ przed nim studnia z żurawiem
- 17.studnia z kołowrotem znajdująca się przed domem /8/
- 18.transformator

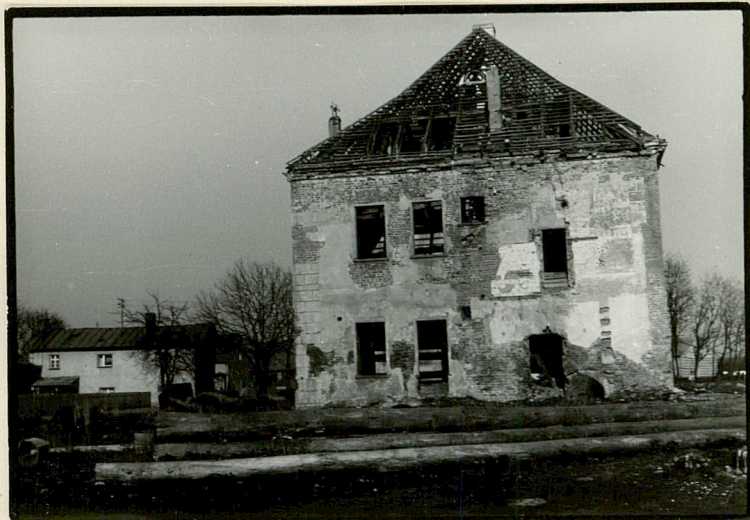
3

Założenie przestrzenne zespołu zostało naruszone  
z powodu nie remontowania budynków. Rozbiórce uległa  
duża obora /13/, dwa skrzydła pałacowe /Ia i Ib/,  
część stajni /9/, ponadto spłonęła mniejsza stodoła,  
w miejscu której postawiono tartak /14/. W najbliższym  
czasie ulegnie rozbiórce rozpadająca się środkowa  
część pałacu, gorzelnia /10/, pozostała część stajni /9/
