ZESPÓŁ BUDYNKÓW FOLWARCZNYCH

BOGATYNIA /Markocice/

ul. Dąbrowskiego 22a

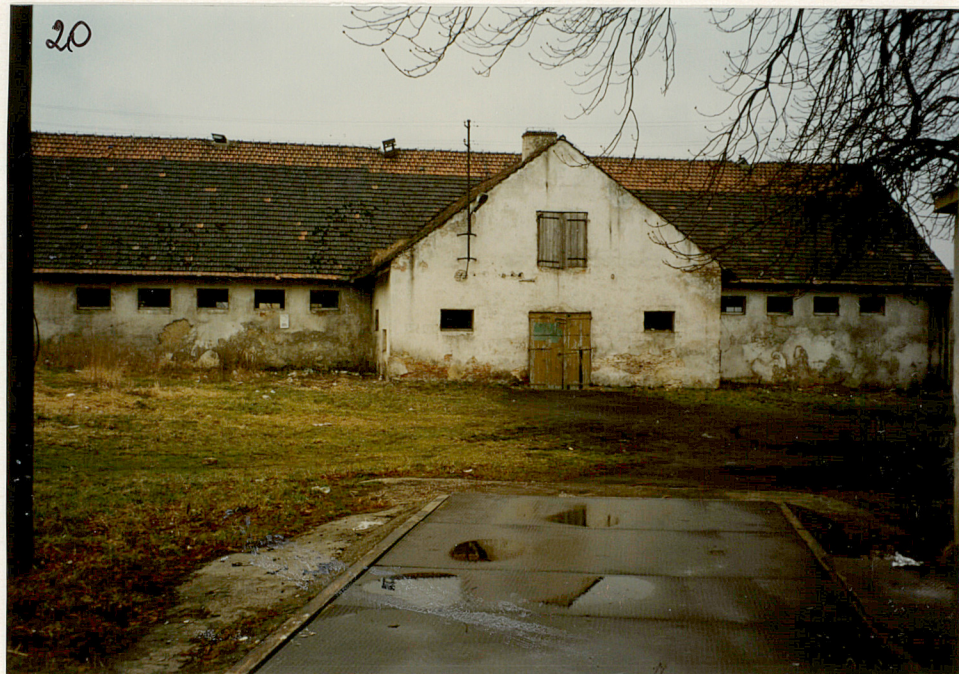
20

- 20.- obora - elewacja północna
- 21.-obora,elewacja wschodnia
- 22.-obora,elewacja południowa
- 23.- obora - wnętrze
- 24.- obora,słup podtrzymujący podciąg

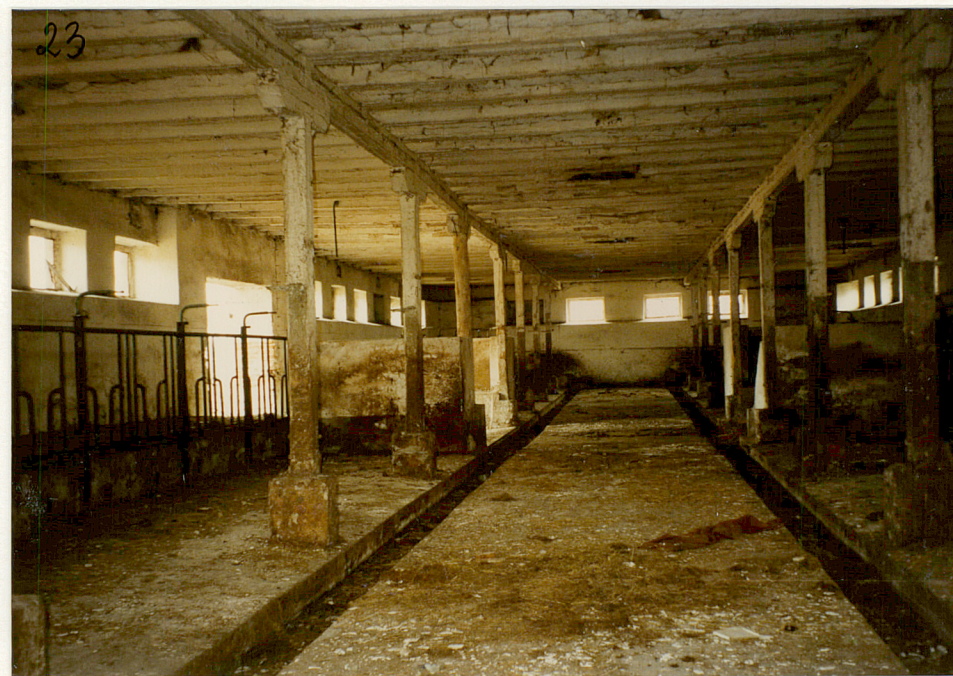
23

Wewnątrz częściowo zdewastowane urządzenia stanowiące wyposażenie obory.

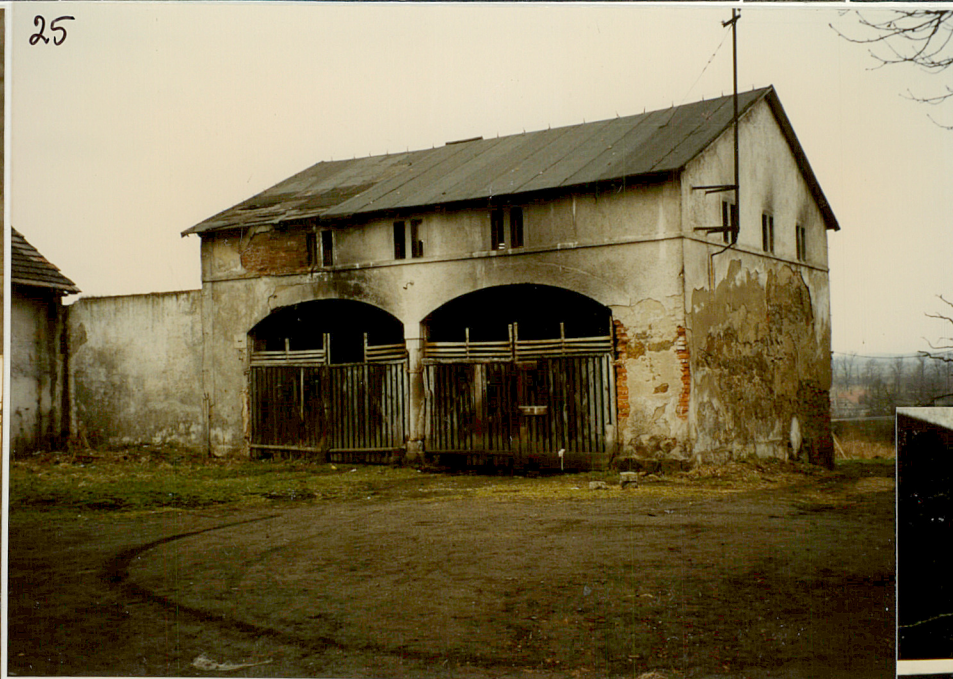
25

- 25.-wozownia,elewacja wschodnia
- 26.-wozownia,słup podtrzymujący arkady wjazdów
- 27.-wozownia - wnętrze
- 28.-wozownia,zamurowane arkady elewacji tylnej

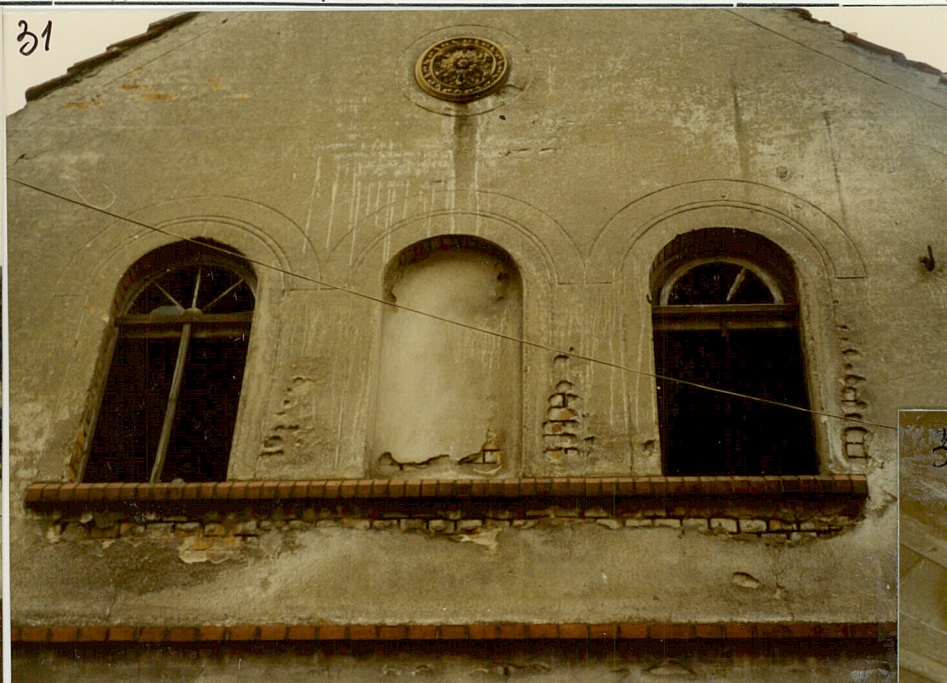
30

Elewacja frontowa, trójosiowa, jednokondygnacyjna, z wydzieloną wąskim klinkierowym gzymsem partią poddasza, w której 4 wąskie biforyjne okienka, poniżej szeroka brama w klinkierowym obramowaniu i po bokach okna w klinkierowych opaskach, fragment zachodniej ściany częściowo zawalony.

- 29.- kuźnia, widok ogólny
- 30.-kuźnia,elewacja południowa
- 31.-kuźnia,elewacja pd.-szczyt
- 32.-kuźnia - wnętrza-przewód kominowy
- 33.-kuźnia,wnętrza-strop w części środkowej
