BUDYNEK BRAMNY PRZY KOŚCIELE FILIALNYM p.w. ŚW. MIKOŁAJA

1723

NOWY WALISZÓW

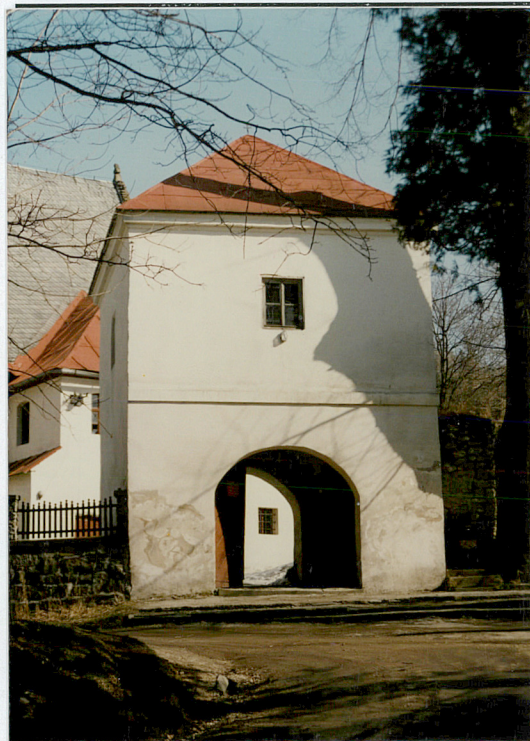
1.

Elewacja frontowa, południowa jednoosiowa, z bramą w przyziemiu zamkniętą łukiem pełnym i z małym, prostokątnym oknem w drugiej kondygnacji. Pomiedzy przyziemiem a piętem pasowy gzyms. Druga kondygnacja zwieńczona skromnie profilowanym gzymsem koronującym. Otwory bez obramień. (il. 1, 7)

Elewacja boczna, wschodnia, zasłonięta częściowo przez mur cmentarny i schody, jednoosiowa, z prostokątnym otworem wejściowym na wysokości drugiej kondygnacji, poprzedzonym kamiennymi, jednobiegowymi schodami. Elewacja zwieńczona tak jak elewacja frontowa. Brak obramień otworów. (il. 1, 9)

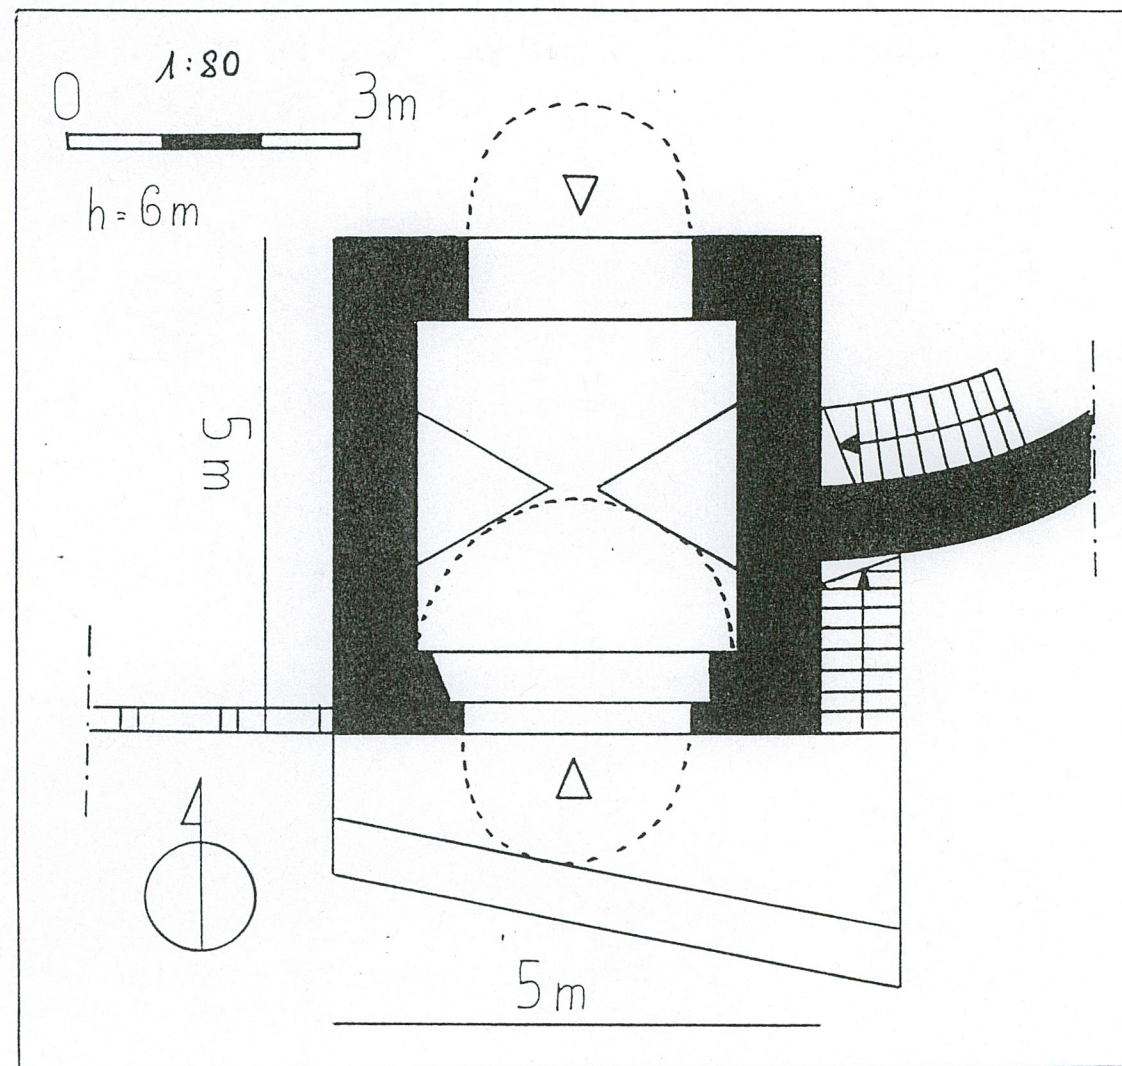
5.

Budynek bramny zbudowany na planie kwadratu. (il. 5)

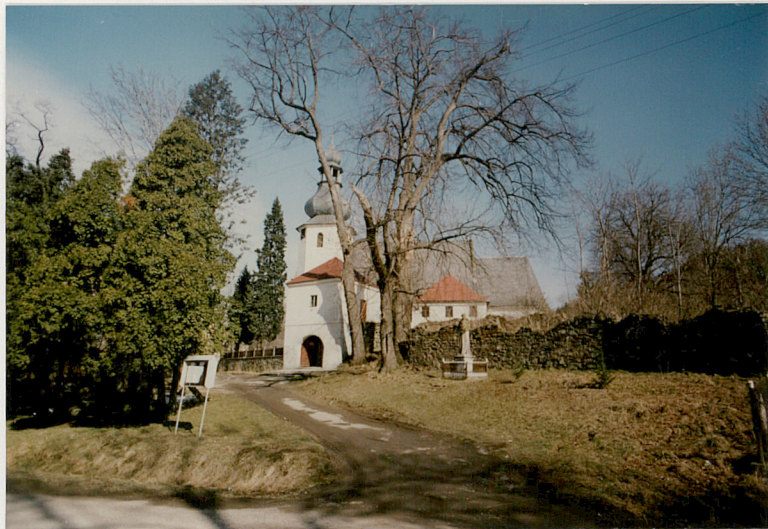
6.

Jak już powyżej wspomniano budynek bramny przy kościele filialnym w Nowym Waliszowie zbudowano w r. 1723. Umieszczono go w południowym odcinku muru cmentarnego, wzniesionego w XVIII w. i wydzielającego najstarszą część przykościelnego cmentarza. (il. 4, 6) Nie wiadomo, czy zamierzeniem inicjatorów budowy budynku bramnego było wzniesienie go jako budynku wieżowego, czy też była to koncepcja budowniczego.

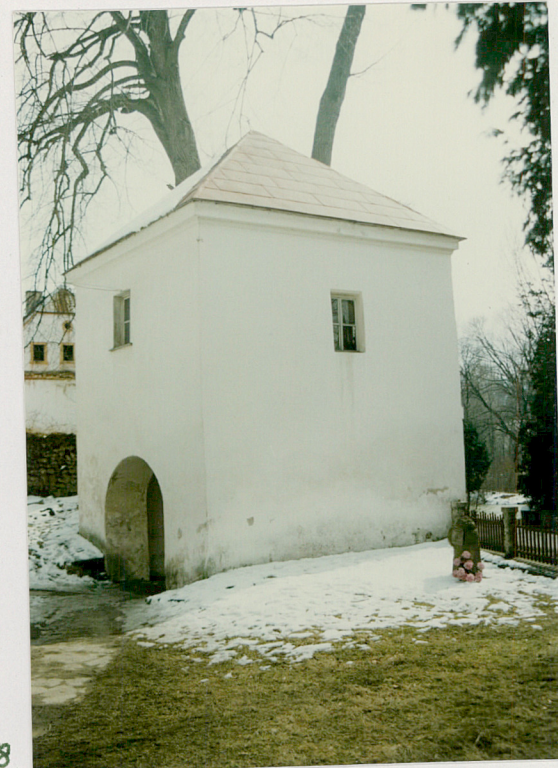
8.

Podobna druga elewacja boczna, zachodnia, z tym że zamiast otworu wejściowego przeprute małe, prostokątne okno. (il. 8)

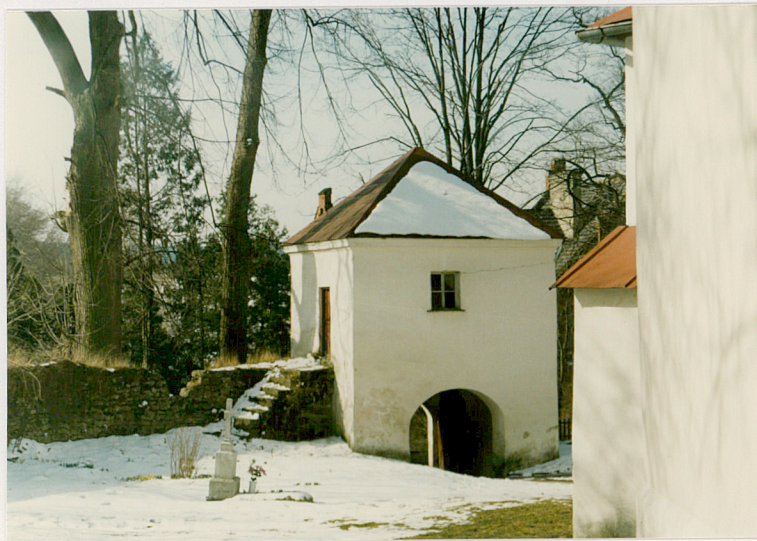
9.

Węgry, nadproża okien i otworów wejściowych murowane. Niektóre otwory rozglifione jednostronnie do wewnątrz. Otwory zamknięte łukami pełnymi lub prostymi. (il. 9)

Bryła zwarta. Budynek dwukondygnacyjny nakryty dachem namiotowym. (il. 9)

Elewacja tylna, północna, zbliżona do frontowej, jednoosiowa, z bramą w przyziemiu zamkniętą łukiem pełnym i z małym, prostokątnym oknem w drugiej kondygnacji. Elewacja zwieńczona skromnie profilowanym gzymsem koronującym. Otwory bez obramień. (il. 9)

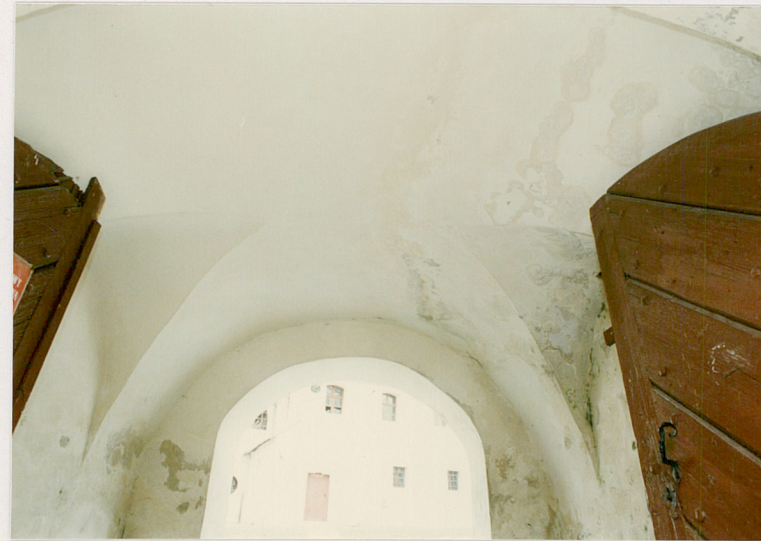
10.

We wnętrzach w przyziemiu i na piętrze sklepienie kolebkowe z lunetami. (il. 10)

Oba wnętrza, w przyziemiu i na piętrze nakryte sklepieniami kolebkowymi z lunetami.
