KOŚCIÓŁ CMENTARNY, OB. POMOCNICZY P.W. ŚW. TRÓJCY

XIII/XIV, 1851-53

D Z I E R Ż O N I Ó W

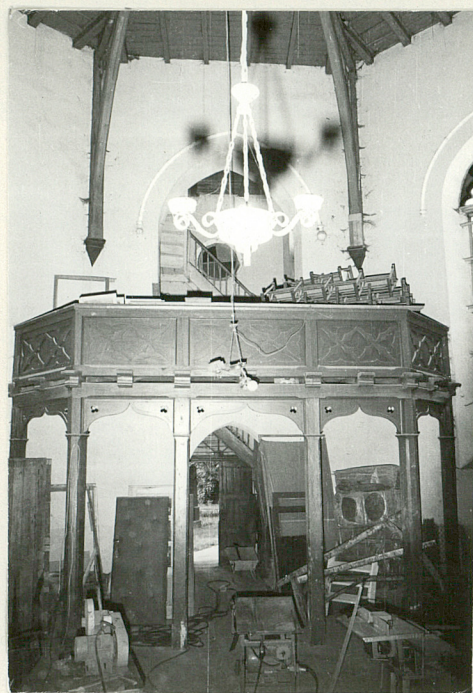
18. Prace budowlane i konserwatorskie, ich przebieg i dokumentacja <p>-W latach 80-tych rozpoczęto remont kościoła, prace trwają do chwili obecnej.  Dotychczas wymieniono pokrycie dachu, odrestaurowano sygnaturkę wieży, uzupełniono tynki zewnętrzne i wewnętrzne, pomalowano ściany zewnętrzne i wewnętrzne.</p>		19. Stan zachowania (fundamenty, ściany zewnętrzne, ściany wewnętrzne, sklepienia, stropy, konstrukcje dachowe, pokrycia dachu, wyposażenie i instalacje) <ul style="list-style-type: none"> <li>- Fundamenty niezagrożone, cegła trwała, zaprawa zwięzła.</li> <li>- Ściany zewnętrzne w dobrym stanie (na nowo otynkowane), wystrój architektoniczny niezniszczony.  Dwie płyty epitafijne wmurowane w skarpy mają wiele ubytków, pęknięcia. Figura św.Jana Nepomucena także z ubytkami w kamieniu.</li> <li>- Ściany wewnętrzne w dobrym stanie, pokryte nowymi malaturami, tynki trwałe, bez śladów wilgoci.</li> <li>- Konstrukcja dachu w dobrym stanie, brak widocznych zagrożeń w strefie nośnej.</li> <li>- Dachówka i rynny nowe.</li> <li>- Stolarka drzwi i okien trwała.</li> <li>- Empora organowa w dobrym stanie - drewno zdrowe, konstrukcja stabilna.</li> <li>- Instalacje sprawne.</li> </ul>

Empora organowa

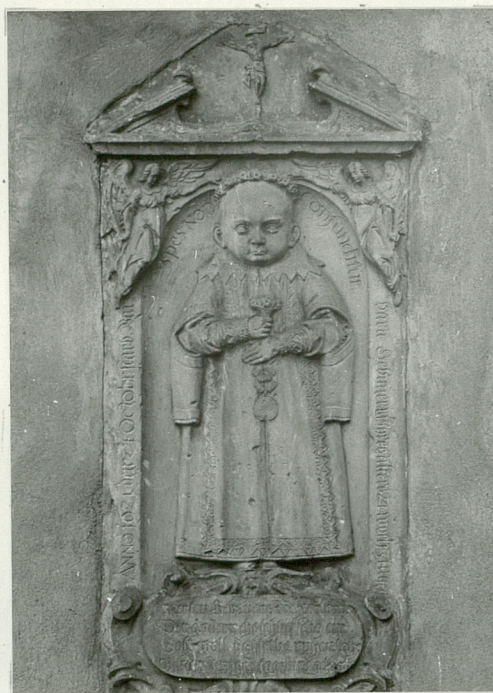
Dwa dziecięce epitafia pochodzące z pocz.XVII w. i z 1621 r., wmurowane w dwie skarpy od wschodu, zostały wykonane z piaskowca. Treścią centralnych przedstawień są postacie ustawione frontalnie w strojach typowych dla mieszczaństwa XVII w., powyżej zwieńczenie w formie przerwanego trójkąta-z krucyfiksem, poniżej owalne kartusze z rolwerkiem prezentują napisy kommemoratywne.

Epitafium na przyporze wschodn.  
1621 r.

20. Najpilniejsze postulaty konserwatorskie <p>-Należy poddać konserwacji płyty epitafijne oraz figurę św.Jana Nepomucena.</p>

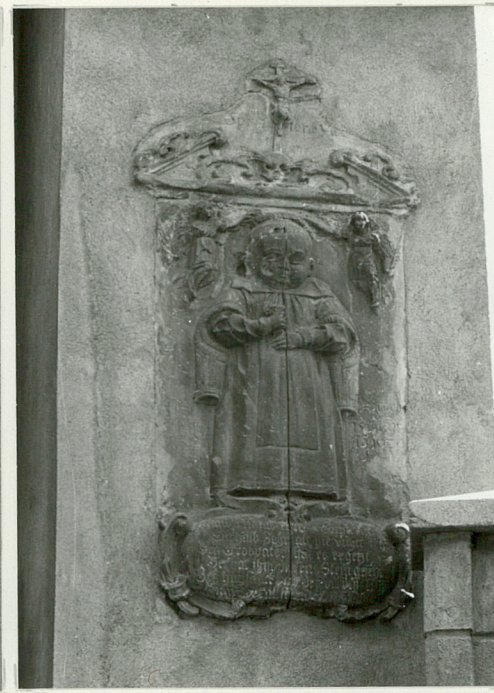
Epitafium na przyporze poł.-wsch.  
pocz.XVII w.

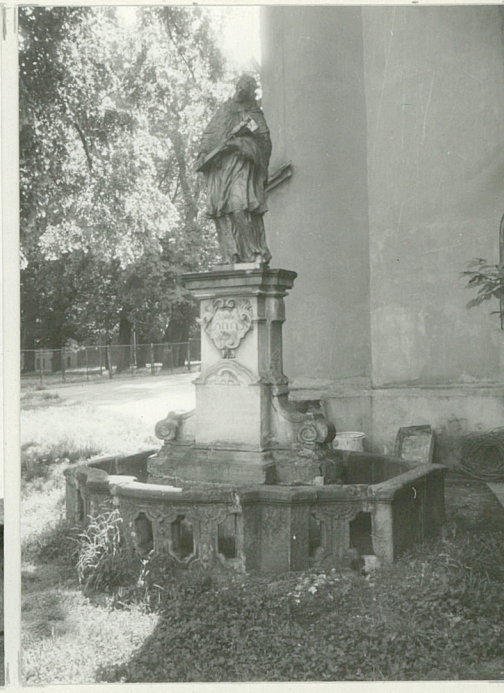
Figura św.Jana Nepomucena z 1733 r. stojąca przy elewacji zachodniej kościoła została wykonana z piaskowca. Pierwotnie usytuowana na rynku naprzeciw wlotu ul.Świdnickiej, od 1911 r. ustawiona przy kościele św.Trójcy. Kompozycja przedstawienia nie odbiega od konwencji ustalonej w tym czasie na Śląsku dla postaci tego świętego; rzeźba stoi na wysokim czworobocznym postumencie wyposażonym w tablicę inskrypcyjną i kartusz herbowy z przedstawieniem mostu Karola w Pradze, św.Nepomucen w szatach liturgicznych - trzyma krucyfiks, wokół głowy nimb z gwiazdami. Całość otacza kamienne ogrodzenie ażurowe z charakterystycznym motywem kampanulli.

Figura  
św. Jana Nepomucena
