KARTA EWIDENCYJNA ZABYTKÓW
ARCHITEKTURY I BUDOWNICTWA

Nr 1751
DOLNOŚLĄSKIE

DOM MIESZKALNY, OB. SPÓŁDZIELNIA "Dzianitex"

ul. Klasztorna 12

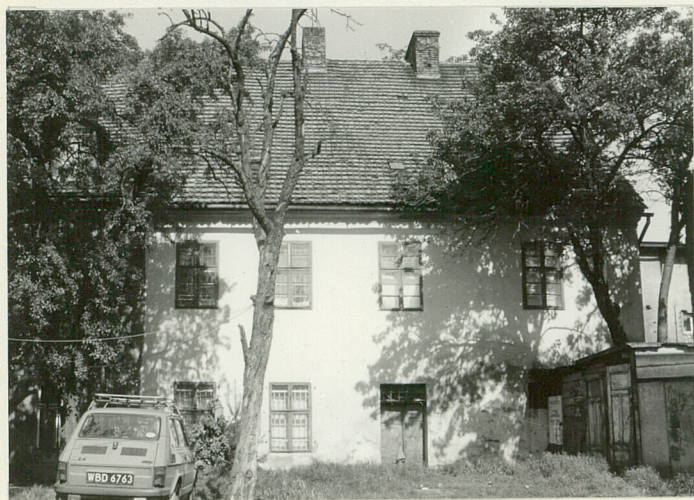
Elewacja tylna (południowo-wschodnia)

Elewacja tylna (południowo-wschodnia): czteroosiowa (nieregularne usytuowanie osi okiennych), bez wystroju architektonicznego, z dostawioną od północy komórką drewnianą. Wejście na osi centralnej, drzwi z prostokątnym nadświetlem. Stolarka okienna współczesna budynkowi.

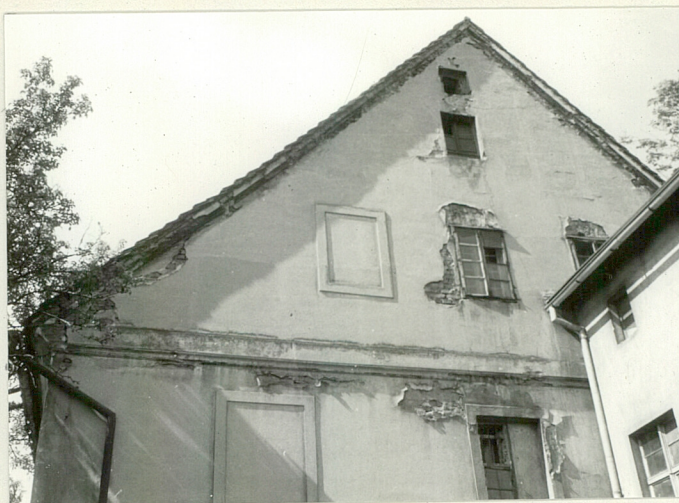
Elewacja boczna (północno-wschodnia)
fragment I p. ze szczytem

Elewacja boczna (północno-wschodnia): szczytowa-częściowo zasłonięta budynkiem sąsiednim (bramnym), dwuosiowa (pierwotnie trójosiowa), z trójokiennym szczytem. Zaznaczona w tynku partia cokołowa, nad I p. opaska gzymsowa. Okna ujęte w obramienia opaskowe, te w osi południowej zamurowane. Stolarka częściowo oryginalna-zupełnie zrujnowana.

- Fundamenty zawilgocone, cegła wilgotna, zaprawa częściowo przegniła i wykruszona.
- Ściany zewnętrzne lekko zawilgocone w strefie przyziemia - zwłaszcza na elewacji bocznej widoczne obtłuczenia i wykruszenia tynku oraz plamy wilgoci do wys. ok. 3 m, opaski okienne o gzymsy zniszczone, stolarka okienna zrujnowana.

- Sklepienia i sufity bez widocznych zagrożeń - brak pęknięć, ubytków tynku i materiału konstrukcyjnego.
- Wieżba dachowa stara, drewno zdrowe, brak widocznych zagrożeń konstrukcji. Dachówka w stanie dobrym. Rynny blaszane na elewacji frontowej i tylnej bez widocznych uszkodzeń, natomiast na elewacji bocznej poważnie skorodowane.

- Stolarka okienna w stanie dobrym. Wyjątkiem okna na elewacji bocznej - znacznie zniszczone. Konstrukcja schodów i podłogi oraz posadzki w stanie dobrym.

- Należy wykonać pionową izolację fundamentów, wysuszyć ściany.
- Zbadać stopień zagrożenia fundamentów i ścian z uwagi na długotrwałe zawilgocenie.
- Sugeruje się dokładne zbadanie stanu technicznego stropów oraz więźby dachowej.
- Odnowić elewację boczną: uzupełnić tynk, uporządkować otwory okienne (przebicie tych wtórnie zamurowanych, konserwacja stolarki okiennej).
- Wymienić instalację wodno-kanalizacyjną. Wykonać deratyzację.
