DOM MIESZKALNY

XVIII/XIX W.

D Z I E R Ż O N I O W

ul. Przedmieście 27

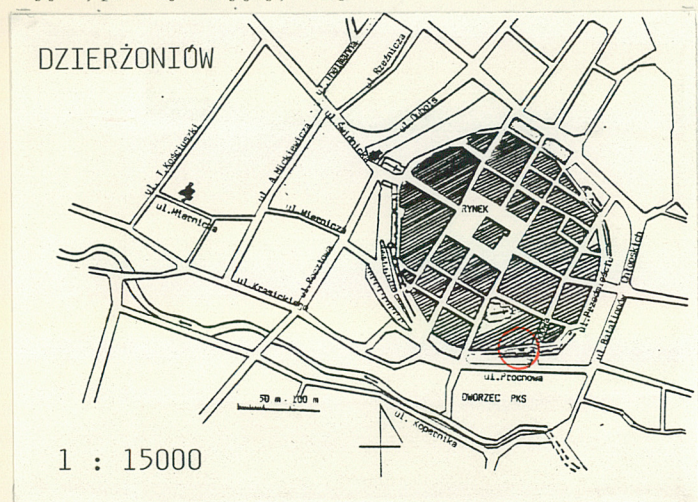
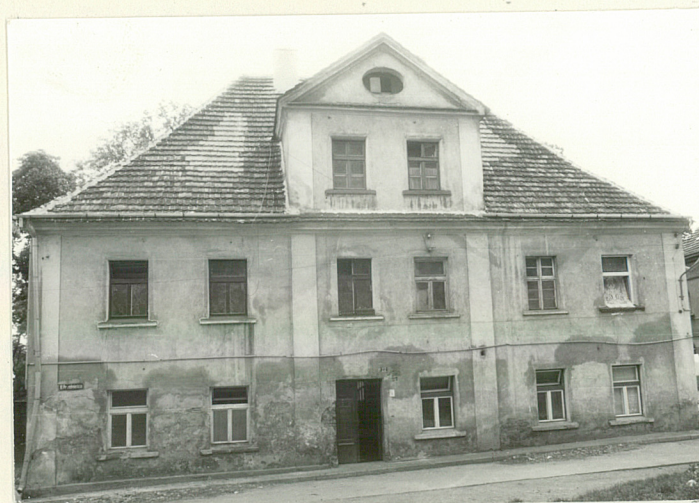
Elewacja frontowa (północna)

Elewacja frontowa (północna): sześćoosiowa-dwie osie centralne wieńczy wystawka, z wyodrębnionym cokołem, zamknięta gzymsem wieńczącym profilowanym uskokowo. Dwie osie środkowe oraz skraje ujęte lizenami. Dwuosiowa wystawka też flankowana lizenami, zamknięta trójkątnym szczytem z okulusem. Wejście do sieni na osi trzeciej od strony lewej (wschodniej). Okna z ceglanymi otynkowanymi ławami podokiennymi.

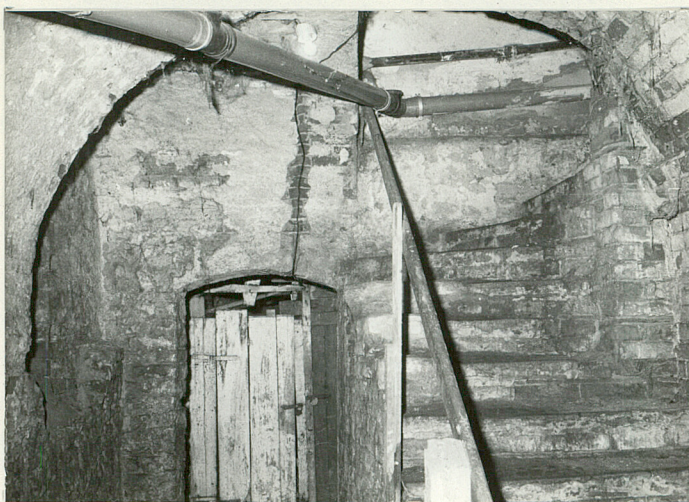
Piwnica pod traktem tylnym budynku

- Fundamenty są zawilgocone (widoczne w piwnicach).
- Ściany zewnętrzne zawilgocone w strefie parteru - widoczne obtłuczenia tynku i plamy wilgoci do wysokości ok. 3 m.

- Należy wykonać pionową izolację fundamentów, wysuszyć i odgrzybić ściany.
- Zbadać stopień zagrożenia fundamentów i ścian z uwagi na długotrwałe zawilgocenie.
- Sugeruje się dokładne zbadanie stanu technicznego stropów oraz więźby dachowej.
- Uporządkowania wymaga podwórze; trzeba zlikwidować komórki drewniane wewnątrz dwóch baszt, a także wyremontować budynek gospodarczy.

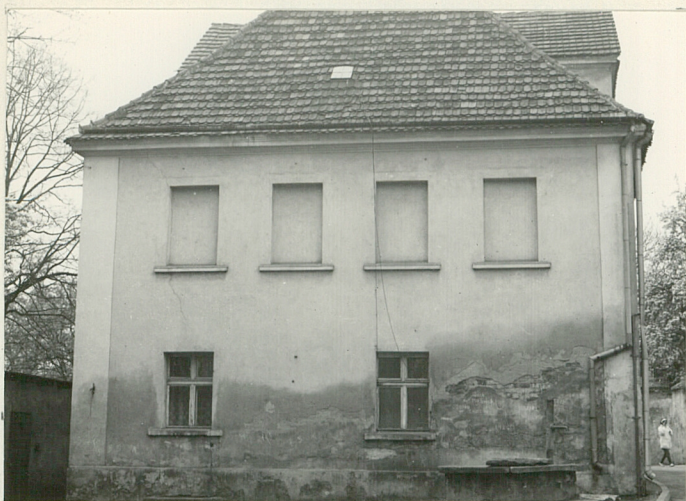
Elewacja boczna (wschodnia)

Elewacja boczna (wschodnia): czteroosiowa, ujęta lizenami. Gzyms wieńczący i partia cokołowa j.w., podobnie ławy podokienne. Na poziomie parteru dwa okna, na poziomie I p. cztery-zamurowane. Przy elewacji jest studnia.

W ścianie wschodniej, w pomieszczeniu na I p. w tylnym trakcie, dnia 5 V 1991 r. założono dwie klamry ściągające głębokie pęknięcie muru.

- Ściany wewnętrzne zawilgocone i zagrzybione (parter i piętro), głębokie pęknięcie ściany wschodniej na I p., malatury odchodzą całymi płatami.
- Sklepienia bez widocznych zagrożeń - brak pęknięć, ubytków tynku oraz materiału konstrukcyjnego (cegła), bez zacieków.

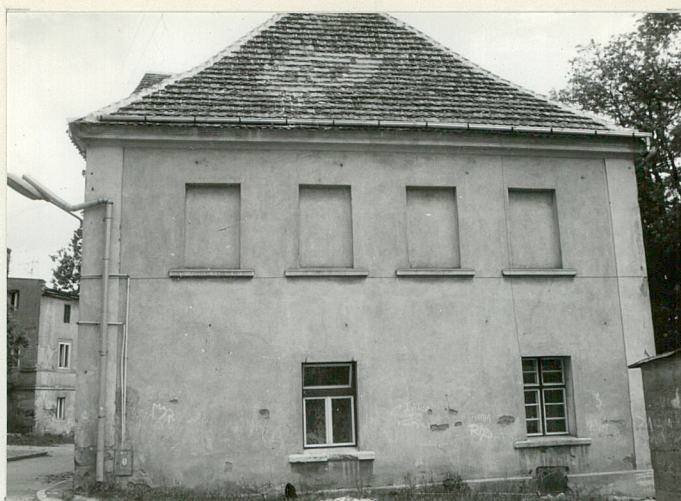
Elewacja boczna (zachodnia)

Elewacja boczna (zachodnia): j.w.

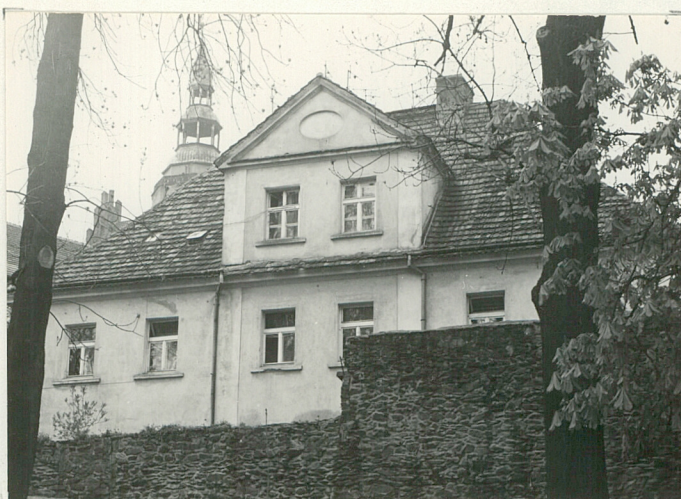
Elewacja tylna (południowa)
– widok zza muru miejskiego

Elewacja tylna (południowa): sześćoosiowa, podziały jak na fasadzie. Wejście do sieni na osi trzeciej od strony prawej (wschodniej), zamknięte odcinkowo, obok na lewo dwa okna. W partii cokołowej widoczne okienko piwniczne-obok schodków do wejścia. Okulus wystawki jest ślepy.
