DOLNOŚLĄSKIE

PAŁACOWO
ZESPÓŁ FOLWARCZNY

XVII, XVIII, XIX, 1921

3021
WARMATOWICE
GIEŃKIEWICZOWSKIE

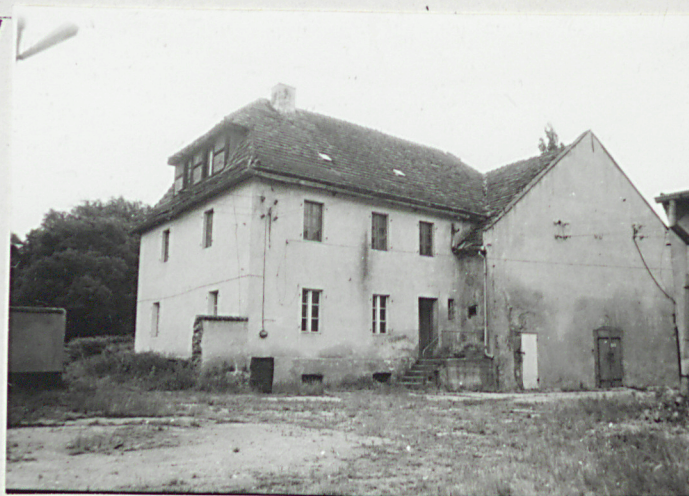
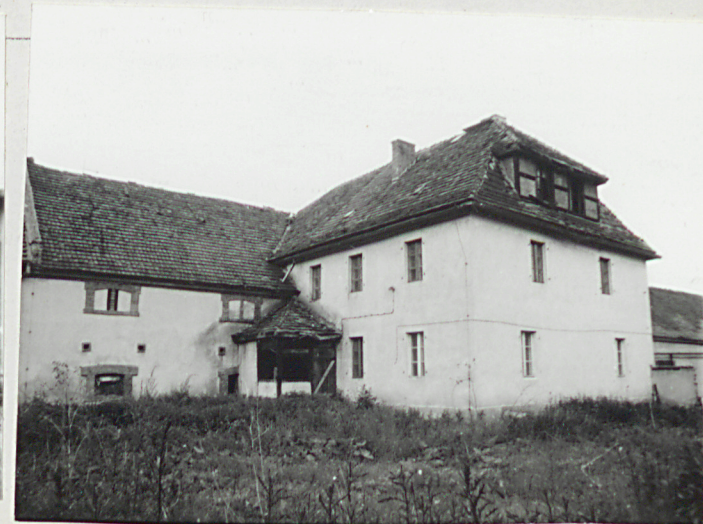
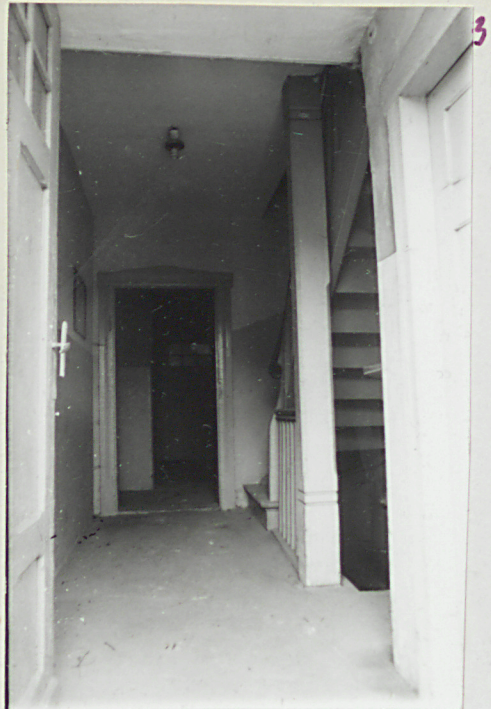
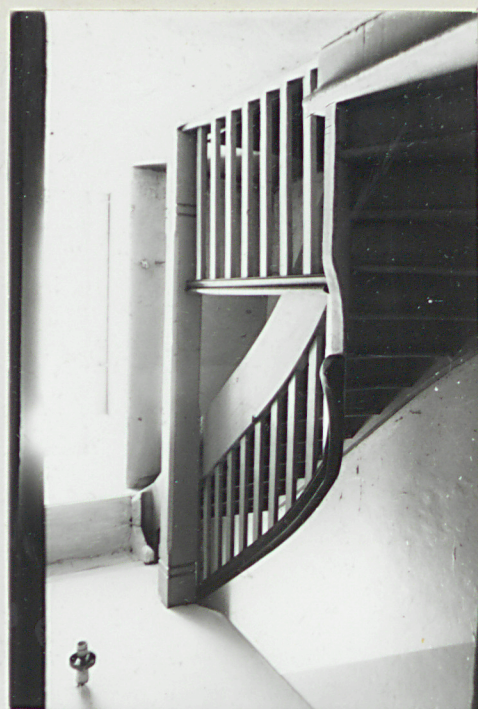
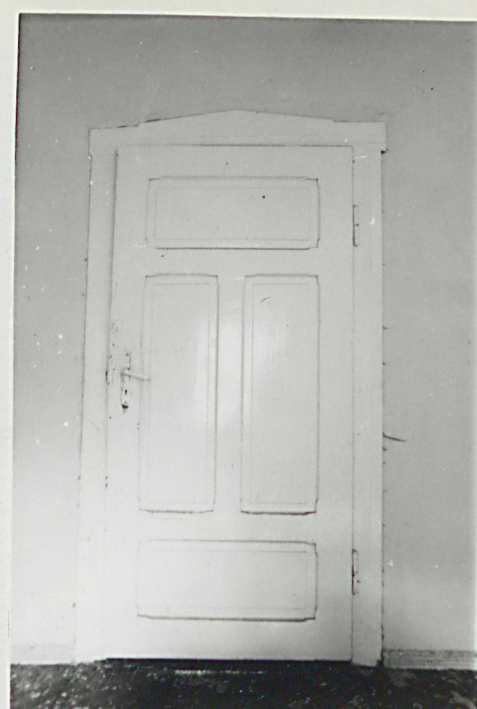
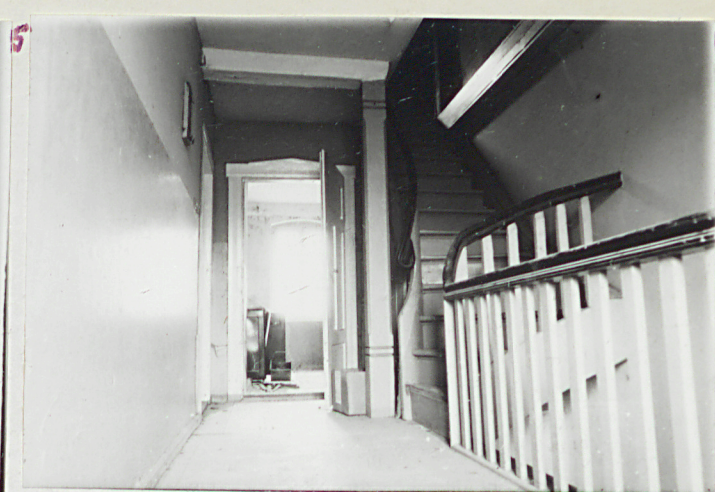
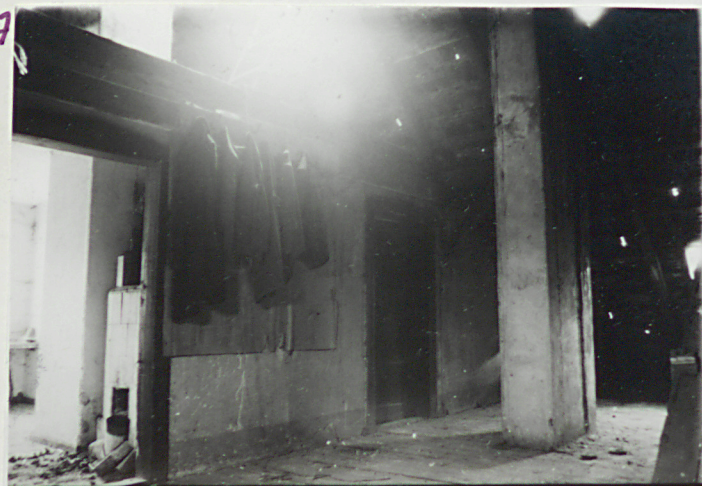
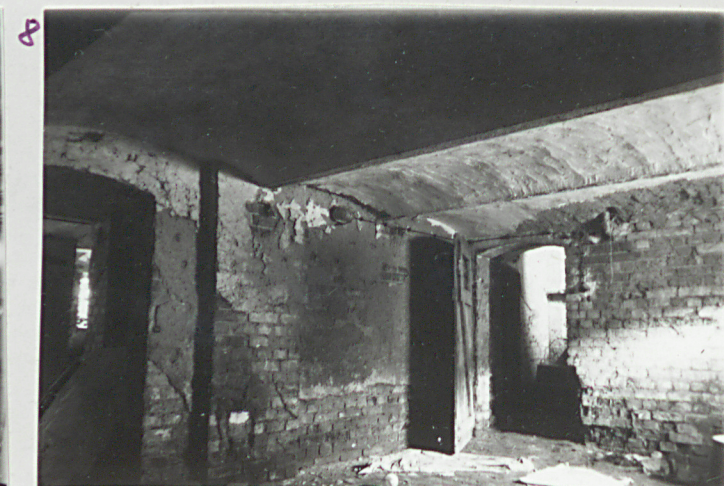
Budynek na planie zbliżonym do kwadratu, 2-kondygn., 3-osiowy z gankiem dostępnym 4 granitowymi schodkami. Ganek wylany betonem. Ściany ceglane, otynkowane, zamknięte prostym, drewnianym gzymsem, bez podziałów i dekoracji. Bryła nakryta 4-spadowym dachem ceramicznym z 2 przewodami kominowymi i 2-osiową facjatą w połaci pd.o konstrukcji szachulcowej, nakrytej załamaniem w tej połaci naczółkiem; częściowo wtopiona w budynek D/stajnia/. Budynek 2-traktowy z sienią w ostatniej osi, mieszczącą klatkę schodową, zabiegową, drewnianą, z profilowaną poręczą i szczeblinami. Do piwnicy schody zabiegowe z piaskowca, na strych/zagośpodarowany/ zabiegowe, drewniane, z profil. poręczą i balustradą pozbawioną tralek lub szczeblin/?. Stropy płaskie, drewniane z podsufitką, w piwnicy sklepienia Kleina. Podłogi deskowe, w sieni posadzka betonowa, w piwnicy posadzka ceglana. Okna skrzynkowe, 2-skrzydłowe, 3-poziomowe, z listwą przylgową, od wewnątrz zamknięte odcinkowo. Drzwi: 1-skrzydłowe, 4-płycinowe na 2 zawiasach francuskich, płyciny o sfazowanych narożach. Rama drzwiowa z lekko zaznaczonym trójkątnym szczytem. Z sieni głównej przejście do korytarza, prowadzącego na werandę, umieszczoną w narożu pd.-wsch. między budynkami D i E.. W partii schodów strop podparty w obu kondygn. słupami drewnianymi o sfazowanych narożach, i podwójnych zasłach w dole i w górze. WIĘŻBA DACHOWA: płatiwio-stolcowa z 2 rzędami stolców, poddasze podzielone ściankami działowymi. ELEWACJE: wschodnia - 3-osiowa, 2-kondygn. na niskim cokole w którym 2 okienka piwniczne. W narożupn.-wsch. ganek prowadzący do wejścia.. Otwory okienne i drzwiowe - prostokątne. Drzwi wejściowe 1-skrzydłowe, płycinowe. - południowa: na cokole jw. 2-kondygn., 2-osiowa. - zachodnia: na cokole, 3-osiowa, 2-kondygn., z umieszczoną w narożu drewnianą werandą, sięgającą do wys. II kondyg.. nakrytą 2-spadowym, ceramicznym dachem. Weranda dostępna 2 kamiennymi schodkami, z posadzką betonową, ścianki z ciesielskimi obróbkami. INSTALACJE: wodno-kanalizacyjna, piece, elektryczna, odwadniająca, odgromowa. STAN ZACHOWANIA: budynek opuszczony, ulega dewastacji. Dach nieszczelny, więźba ze śladami zacieków miejscowo porażona przez owady, ściany piwnic zawilgocone, tynk zniszczony, instalacja odwadniająca do wymiany. Wnętrza w stanie stosunkowo dobrym. Schody w stanie dobrym, balustrada schodów ostatniej kondygn. bez tralek.

1. Elewacja wschodnia bud. E
2. Elewacja pd.-zach. budynku E
3. Sień główna w I trakcie
4. Klatka schodowa I kondygn.
5. Drzwi pomieszczenia przyziemna
6. Klatka schodowa II kondygn.
7. Fragment poddasza
8. Pomieszczenie piwniczne

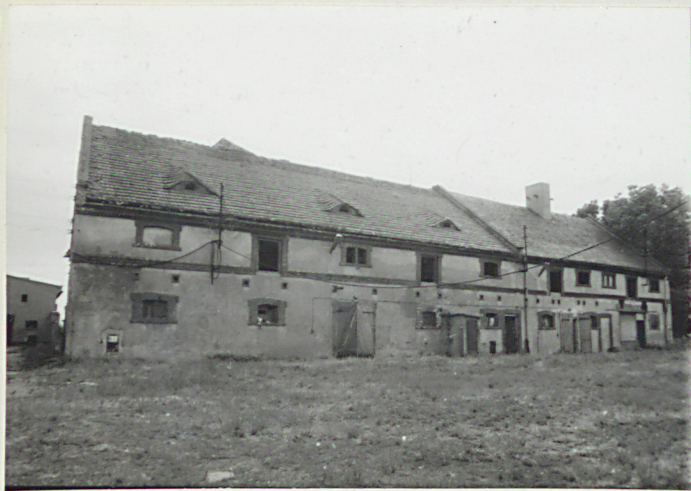
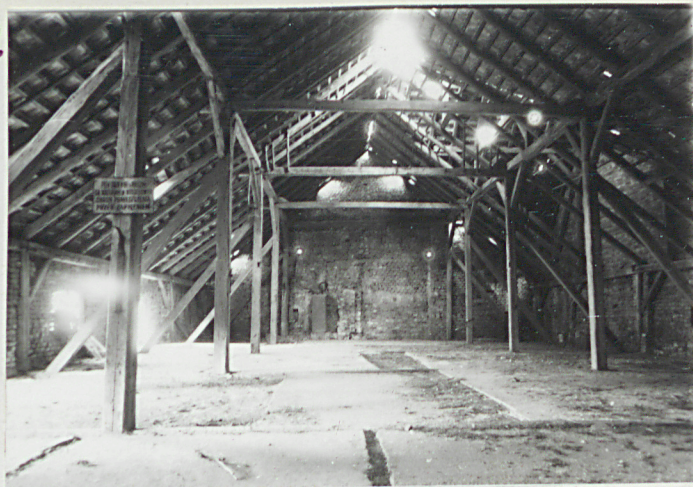
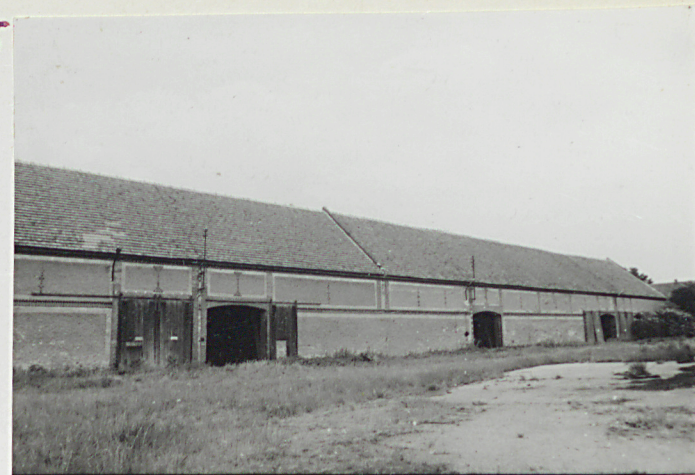
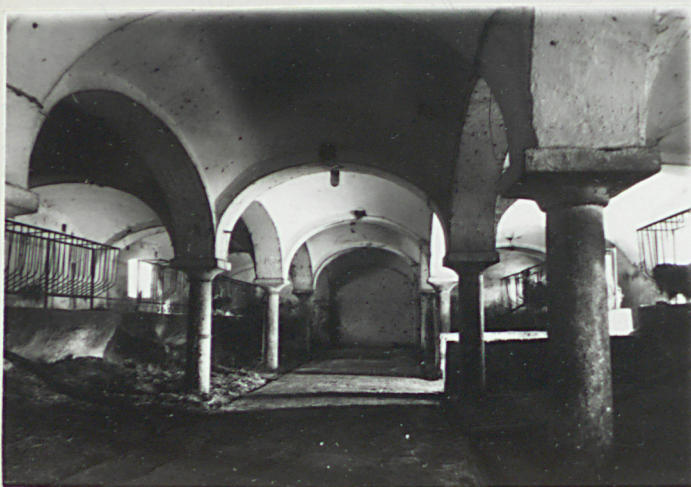
na rzucie wydłużonego prostokąta, z podziałem wewn. na 3 części /dwie z pomieszczeniami stajni i trzecią-zach. z podziałami współczesnymi, gruntownie przebudowana/. Bryła nakryta 2-spadowym dachem ceramicznym z powiekami w e połaci pn. i zaznaczonym w połaci dachowej podziałem między częścią pierwszą i drugą. 1 przewód kominowy od zach. Elewacja pn.-podzielona w poziomie gzymsem rolkowym, 12-osiowa. Ściany kamienne, wyżej ceglane, otynkowane, gzyms wieńczący ceglany, uskokowy. Okna I i II kondygn. oraz drzwi zamknięte prosto i odcinkowo, w obramieniach ceglanych. W 3, 6, 8 i 11 osi otwory drzwiowe, w tym w 6-ej osi otwór prowadzący na 1-biegową, drewnianą, wtórną klatkę schodów drabiniastych na strych. W ścianie szczytowej od wsch. otwór drzwiowy, zamknięty odcinkowo, 2-skrzydłowy. Wnętrze: w pierwszej i drugiej części budynku sklepienia żaglaste, 5-cio i 3-przęsłowe, 3-nawowe, wsparte na graniobetonowane. Wyżej żłoby stalowe, szczeblinowe. W trzeciej części budynku ściany współczesne, otynkowane, stropy płaskie, współczesne, betonowe, posadzka betonowa. Wieżba: płatwiowo-stolcowa z 2 rzędami stolców. Instalacje: wodno-kanalizacyjna, elektryczna, odgromowa, odwadniająca. Stan zachowania: dach nieuszczelny/brak gąsiorów/, wieżba zaatakowana przez owady, tramy nadwątlone, sklepienia spękane, instalacja odwadniająca do wymiany.

1. Elewacja północna bud. D
2. Więźba dachowa
3. Część wschodnia przyziemia
4. Część zachodnia przyziemia
5. Elewacja zach. budynku F
6. Więźba w/w budynku F

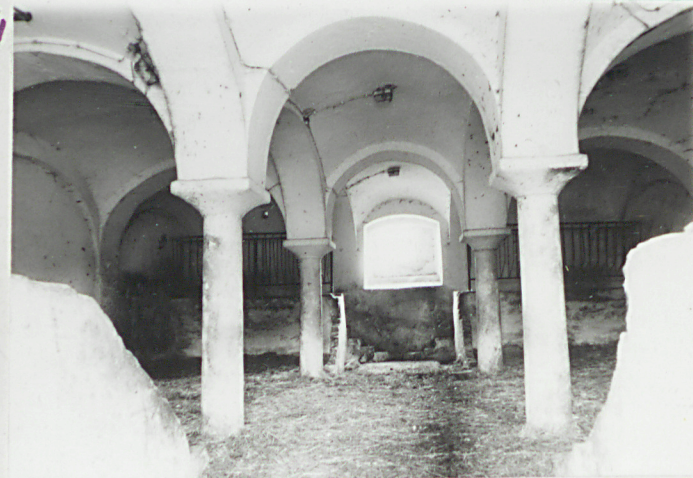
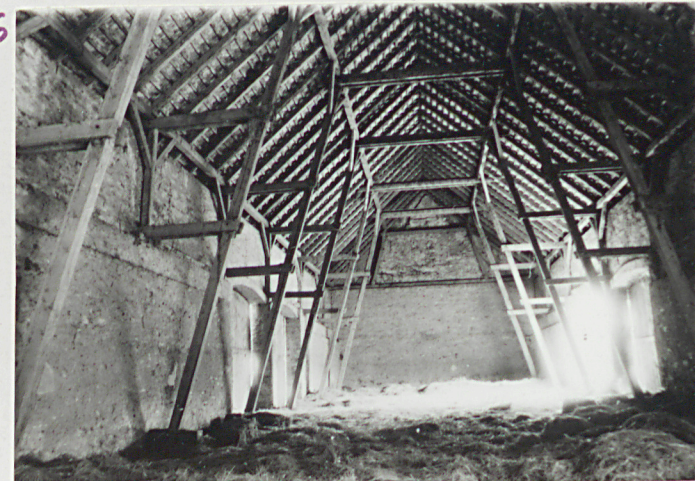
na rzucie mocno wydłużonego prostokąta, 2-kondygn./od zewn./, nakryta 2 spadowym dachem ceramicznym/dachówka-karpiówka podwójnie w łuskę/. z umieszczoną pośrodku ścianką ogniową. Elewacja podzielona ramowo dekoracją z cegły, w opaskach tynkowych, pionowo rytmem 6 otworów bramnych, flankowanych lizenami ceglany. Gzyms międzykondygn.-rolkowy. Od wewnątrz ściany w 2/3 wys. z kamiennych okrzeseł, wyżej ceglane. W II kondygn. elewacji wywietrzniki w kształcie krzyży i stylizowanych kielichów. Pola między ceglany obramieniami wypełnione tynkiem fakturalnym, na obrzeżach gładkie. Wieżba dachowa: płatwiowo-kleszczowa z 2 rzędami ukośnie ustawionych stolców z 2 kleszczowymi ujęciami po bokach. Wnętrze: 2-przestrzenne, polepa, otwory bramne na osiach wsch.-zach. ze stolarką wtórną, skrzydła przesuwane. Instalacje: elektryczna, odgromowa. Stan zachowania: dobry.

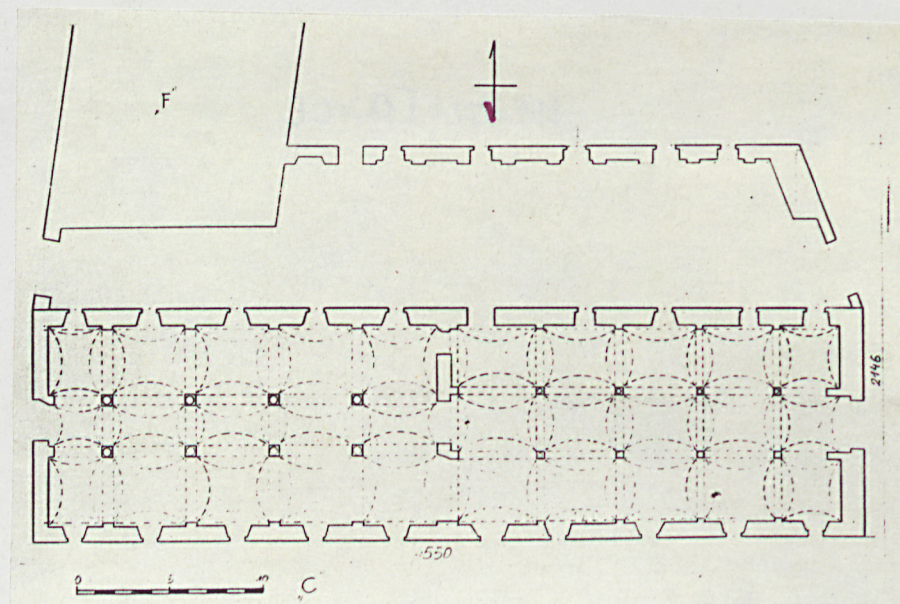
1

STAN ZACHOWANIA: dach nieszczelny, więźba w stanie średnim, sklepienia i ściany w stanie dobrym, instalacja odwadniająca do wymiany.

1. Elewacja pn. budynku C
2. Część zachodnia bud. C
3. Część wschodnia bud. C
4. Więźba dachowa budynku C
5. Elewacja pd. hali, dobudowanej do budynku C
6. Stropodach hali

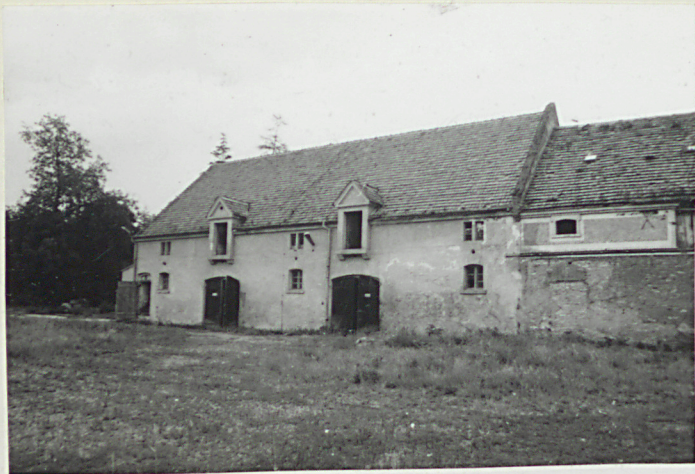
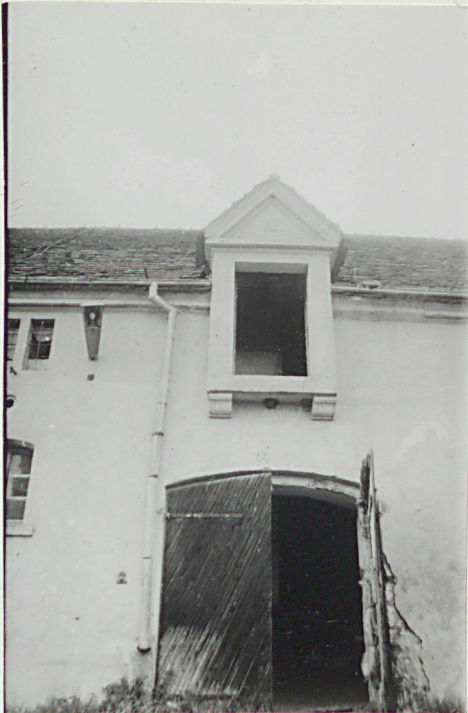
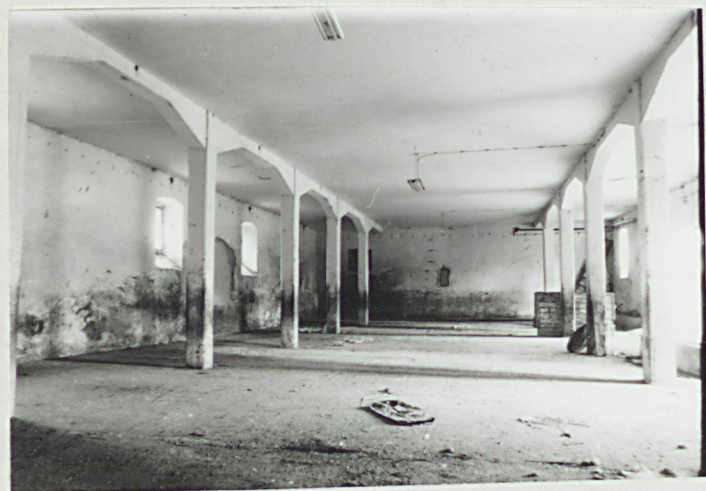
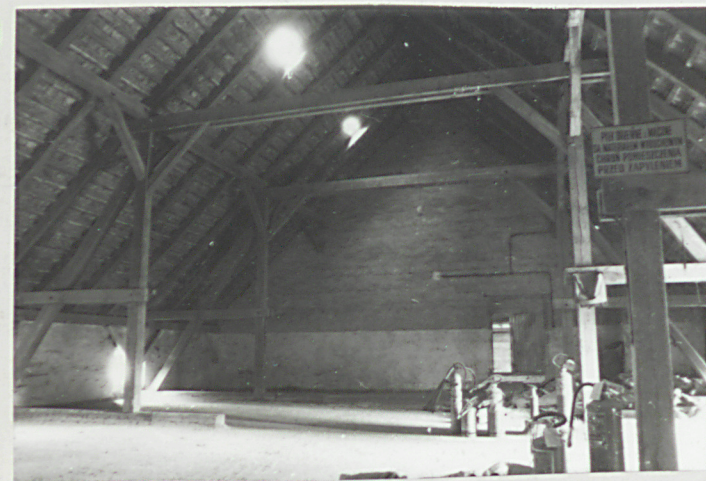
STAN ZACHOWANIA: ogólnie dobry, miejscami uszkodzony tynk/przy otworach bramnych.

1. Elewacja pd. budynku A
2. Otwór wsypowy budynku A
3. Hala przyziemia bud. A
4. Więźba dachowa

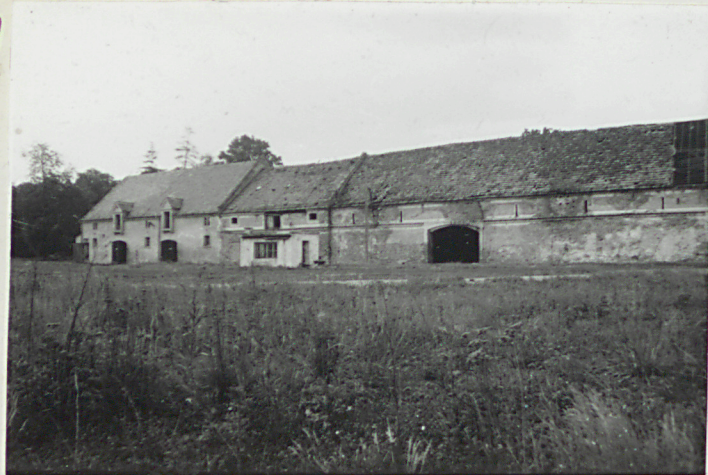
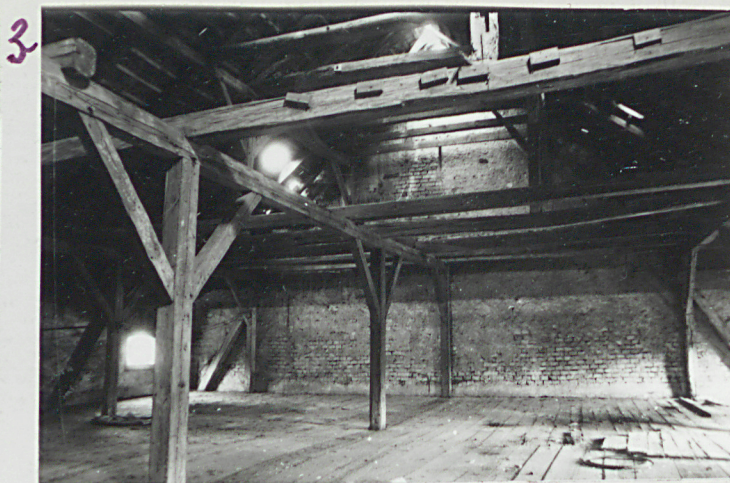
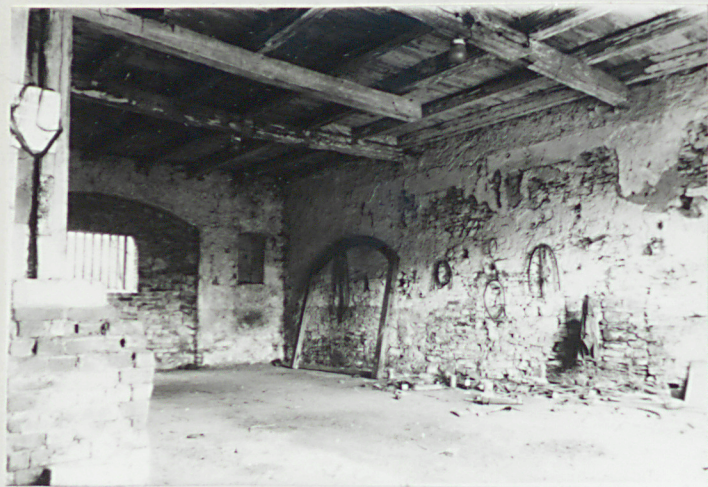
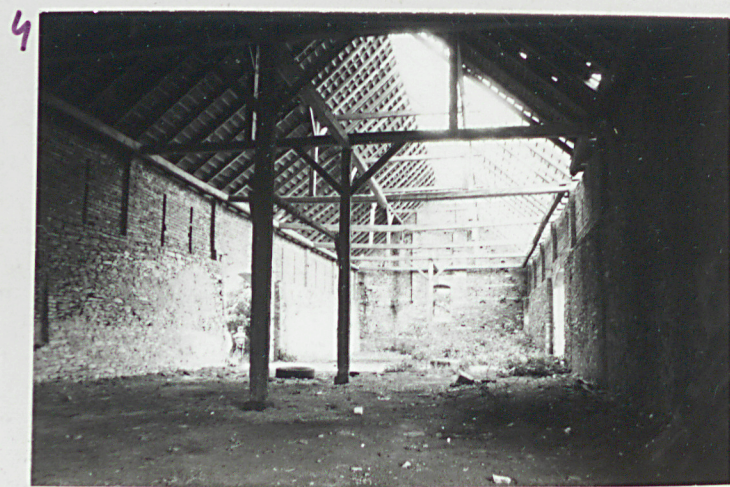
STAN ZACHOWANIA: ogólnie zły: dach nieszczelny, brak wielu gąsiorów i dachówek, brak wielu elementów więźby, tynki zniszczone, schody w stanie złym

STAN ZACHOWANIA: południowa połać dachu na przestrzeni kilkunastu metrów pozbawiona dachówki i gąsiorów, brak wielu elementów więźby, tynki zewn - zniszczone, brak stolarki w bramach.

1. Elewacja pd. budynku B
2. Pomieszczenie w części zachodniej budynku B
3. Więźba dachowa
4. Hala we wschodniej części budynku B

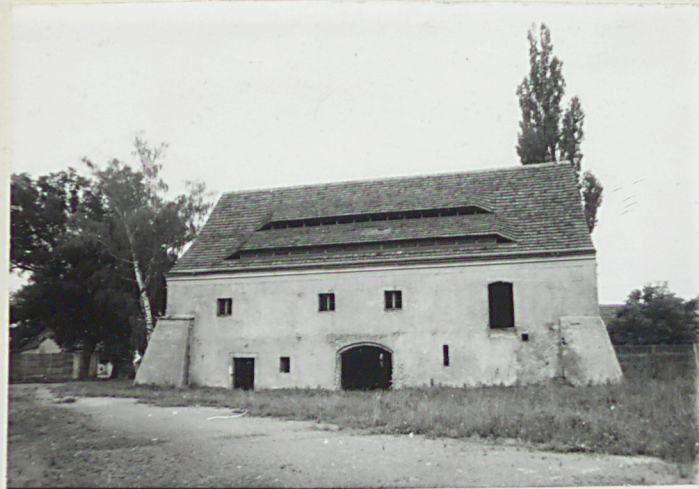
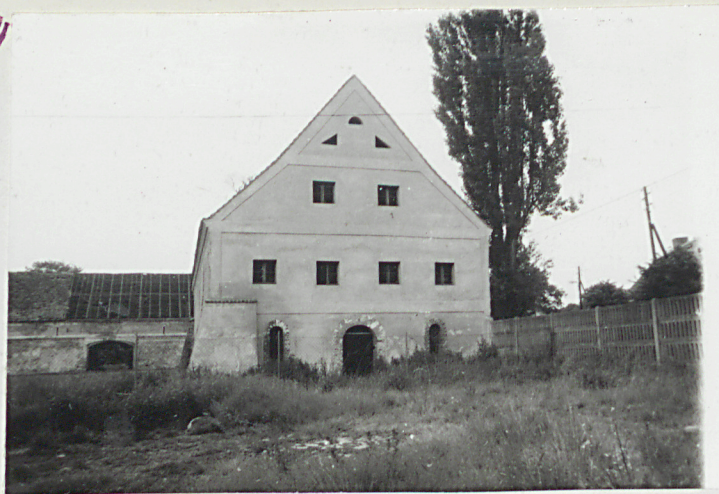
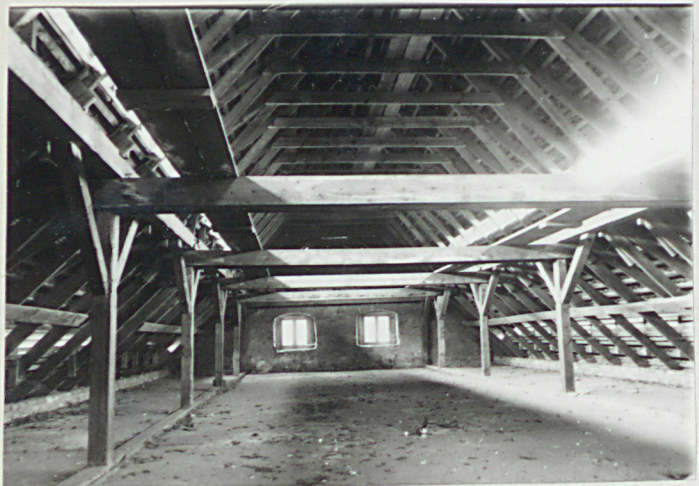
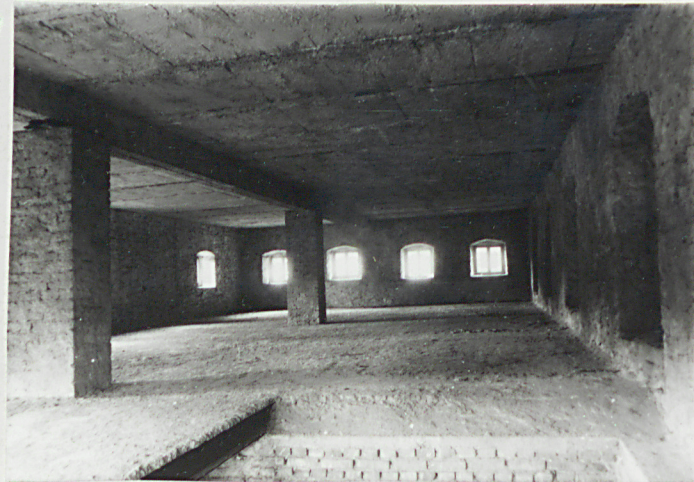
STAN ZACHOWANIA: po remoncie kapitalnym w latach

1. Elewacja zachodnia
2. Elewacja południowa
3. Więźba dachowa
4. Pomieszczenie II kondygnacji
