1. Obiekt
369/2 **DOM CZELADNY**

2. Czas powstania
ok. 1880 , 1x cw.

3. Miejscowość
ŻELAZNO

4. Adres
Żelazno 63

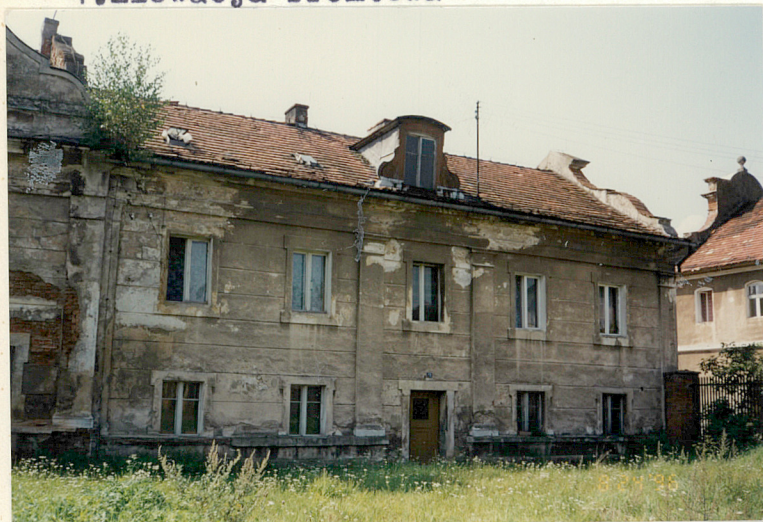
11. Zdjęcie rzut przekrój sytuacja orientacyjna
1. Elewacja frontowa

Elewacja f r o n t o w a 5-osiowa; prostokątne wejście na osi środkowej, która zaznaczona jest lizenami w wielkim porządku. Wejście w prostym obramieniu. Elewacja boczna z a c h. ślepa, na narożach lizeny, w szczycie wtórnie wybite okienko oraz trzy okulusy, w zwieńczeniu trójkątny tympanon. Elewacja p d. o nierównomiernym rozstawie osi; dwie osie okienne czytelne, na pozostałych założony 6-osiowy wykusz, pod którym wejście do wnętrza i do kotłowni. Wykusz poziomo oszalowany deskami, okna typu werandowego, prostokątne z wielopolową stolarką.

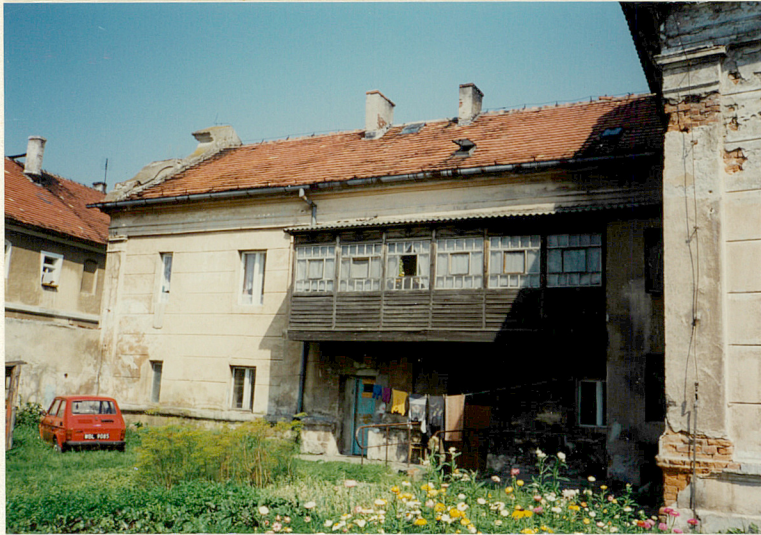
4

4. Elewacja tylna, 5. Elewacja boczna-zach, 6. Drzwi główne zewnętrzne, 7. Balustrada schodów

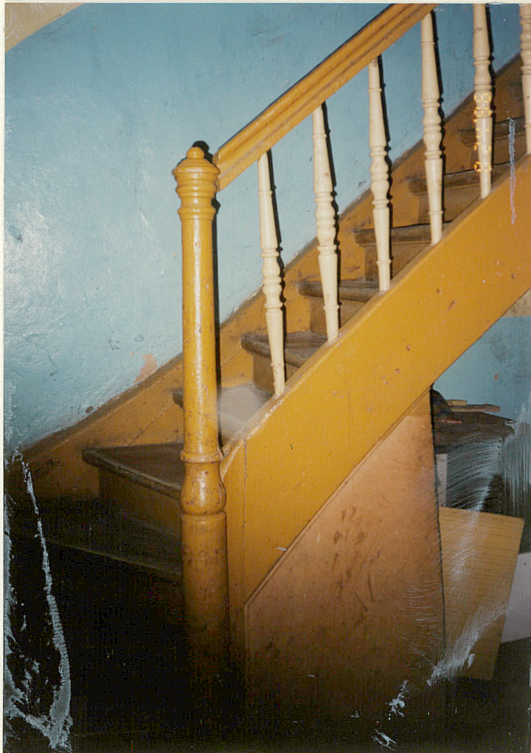
7

Wnętrze. Wejście do wąskiego, przelotowego korytarza z klatką schodową w trakcie frontowym. Po obu stronach dwa samodzielne mieszkania wtórnie przedzielone ściankami działowymi. Schody z kompletną balustradą tralkową, ładnie wyprofilowaną poręczą i słupkiem. Klatka schodowa oddzielona od korytarza nałp. drewnianym, przeszklonym przepierzeniem. Układ pom. na piętrze zbliżony do parteru. Weranda dostępna z korytarza, łączy się z małą komórką w ryzalicie. W trakcie pd. schody na poddasze o balustradzie jak na niższej kondygnacji. Pom. WC w part-rze ryzalitu dostępne z zewnątrz. Korytarz poddasza odeskowany i oblistwiony.
