1. Obiekt **DOM zw. " POD PRZĘPIORCZYM KOSZEM"**  
**W BLOKU ŚRÓDRYNKOWYM**

3. Miejscowość **LEGNICA**  
nr hipoteczny .....

4. Adres **Rynek 37**  
**/ dawniej nr. 40, nast.46/**  
nr hipoteczny .....

13. Opis (sytuacja, materiał i konstrukcja, rzut, bryła, elewacje, dach, wnętrze wyposażenie, instalacje)

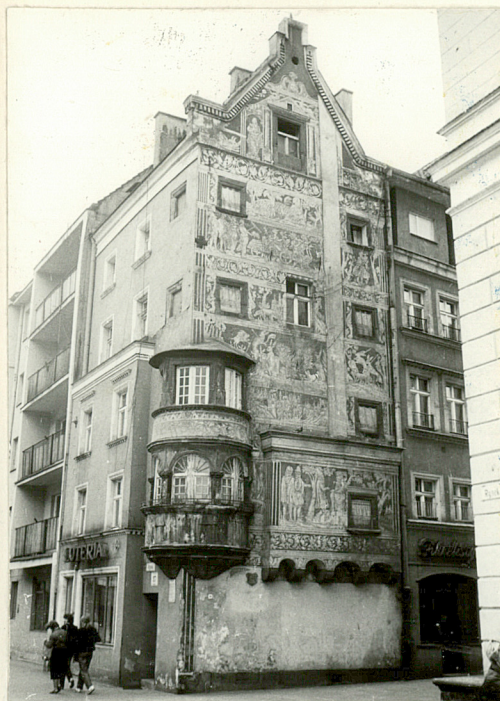
fot. 1  
widok od wschodu

W 1 i 2 piętrze okrągły narożny wykusz / fot. 1,5/.

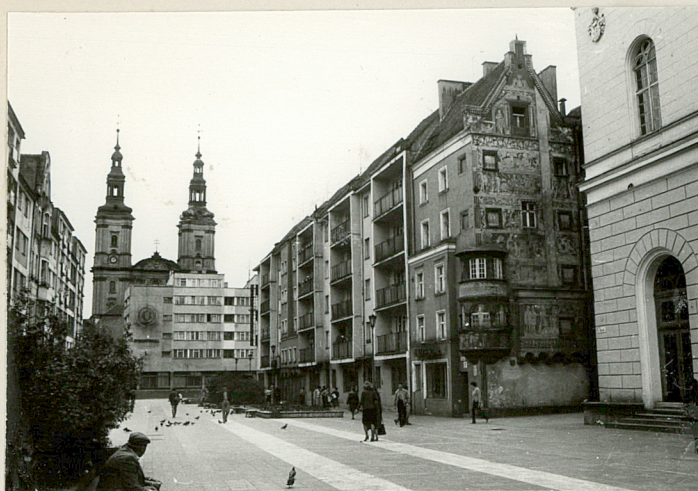
fot.2  
widok z połudn. na półn. blok  
śródrynkowy. W tle kość. Jezuitów

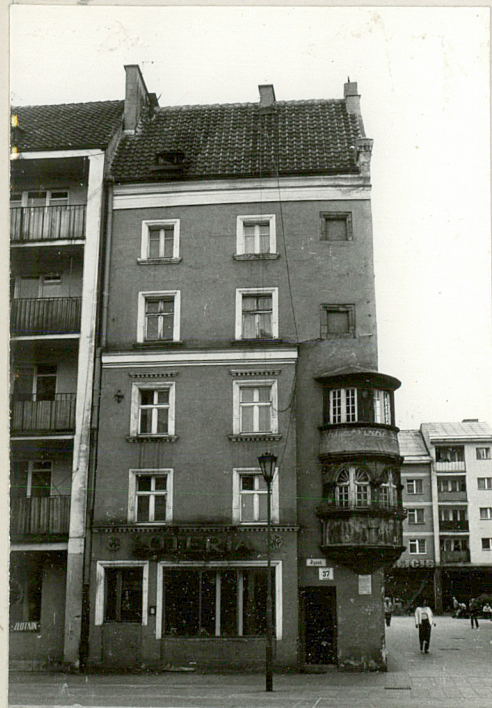
Elewacja Połudn.-zach. /od str.Rynku/- fot.3 w zasadzie trójosiowa, nieregularna.

Pokryta gładkim tynkiem, zwieńczona profilowanym gzymsem. Pozostałe okna większe, w białych profilowanych opaskach w tynku. Przy narożniku pld. blendy w obramieniach jak w elewacji pld.-wsch. W parterze wielka witryna całkowicie obca charakterowi elewacji. Okna trzech dolnych kondygnacji w 2-osiowym występie, przeciętym w poz.1 piętra gzymsem kordonowym z zębikiem. Takie same gzymsiki pod i nadokienne w 2 piętrze.

fot.3  
elewacja płd.-zachodnia

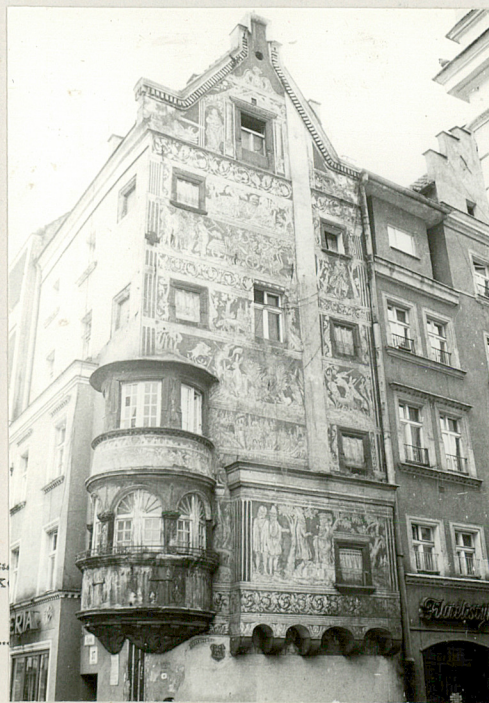
Południowo-wschodnia: /fot.1,4/ w zasadzie dwuosiowa, nieregularna. Okna z wyjątkiem jednego w ostatnim piętrze i poddasznego zastąpione blendami wypełnionymi sgraffitowym iluzjonistycznym rysunkiem zasłon. Kamienne obramienia o proporcjach zbliż. do kwadratu, typowe dla regionu oprofilowanie tylko górnych 2/3 otworu z prostop. załamaniem profilu dołem/ fot7/. Parter bez otworów, w wykuszu 1 okno asymetrycznie umieszczone, w 3 piętrze wtórnie wybite okno. Trójkątny szczyt z oknem poddasznym obramowanym jak pozostałe. Gzyms szczytu z "zębnikiem" z pionowo ustawionych wystających cegieł/fot.10/. Szczyt zakończony 2-stopniowym schodkowym zwieńczeniem. Elewacja pokryta bogatą dekoracją sgraffitową o białym rysunku na ciemnoszarym tle.

fot.4  
elewacja płd.-wschodnia

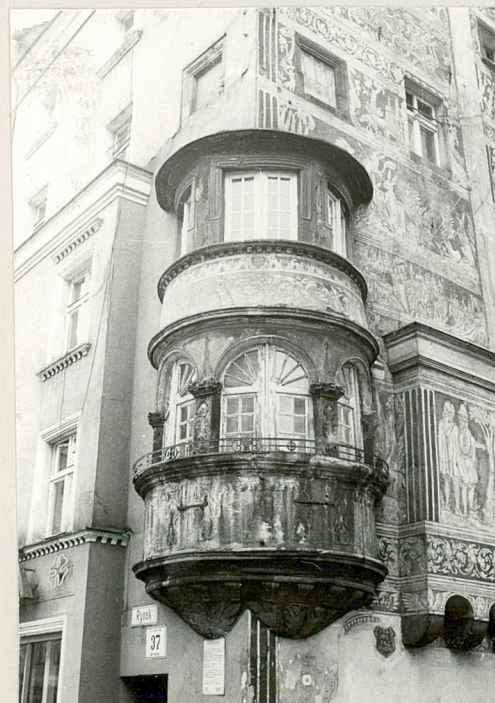
WYKUSZ w narożniku dwukondygnacyjny w 1 i 2 piętrze o 3 oknach zamkniętych w 1 p. półkolistym, w 2 p. prostokątnych. Wspornikowy spód wykusza zdobiony liśćmi i gzymsem na konsolkach, nad nim ścianka pod oknami 1 p. z rzeźbionym płaskim ornamentem roślinnym, zwieńczona gzymsem. Arkady okien 1 piętra wsparte na kwadratowych filarach o trzonach zdobionych mot. roślinnymi, ze zbarbaryzowanymi kapitelami korynckimi. Między gzymsem międzypiętrowym a konsolowym gzymsem kordonowym pod oknami 2 p. pas sgraffitowej wici roślinnej z datą renowacji 1909.

fot.5  
wykusze narożny

20. Najpilniejsze postulaty konserwatorskie  Oczyszczenie rynien, naprawa rur spustowych. Zabezpieczenie wykusza przed zaciekaniem i przemarzaniem z zachowaniem istn. stolarki. Naprawa tynków. oszklenie okna poddasza.

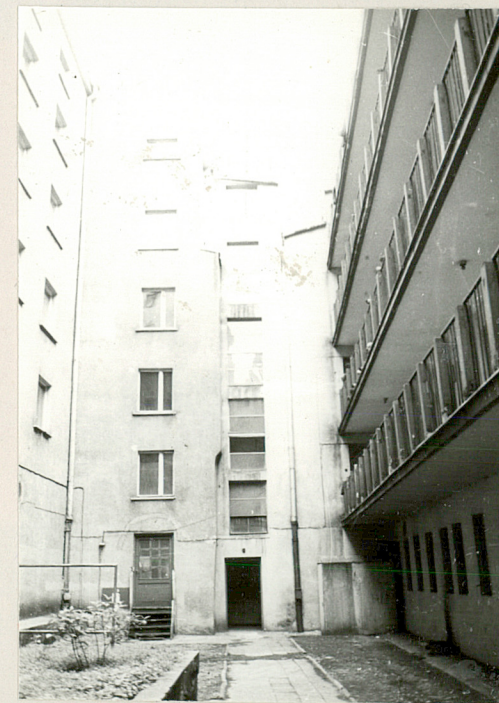
fot.6  
wejście od strony podwórza

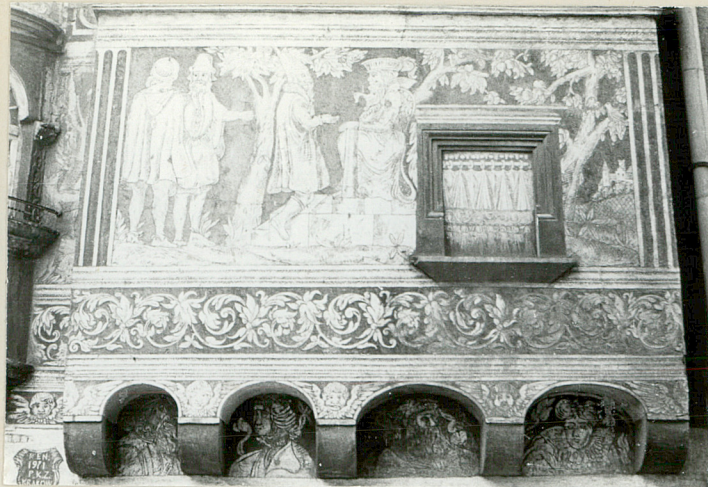
- scena historyczna w otwartym pejzażu / nadanie Legnicy praw miejskich?/fot.7/

fot.7  
wykusze w 1 piętrze

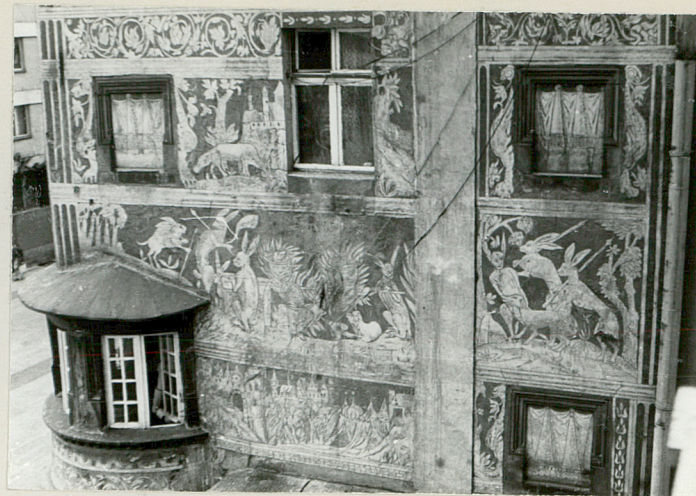
- "Świat na opak"- ilustracja do bajki Ezopa: zwierzęta jako maśliwi/fot.8/

- lis- prawdopodobnie ilustracja do bajki Ezopa/fot.8/

fot.8  
dekoracja 2 i 3 piętra

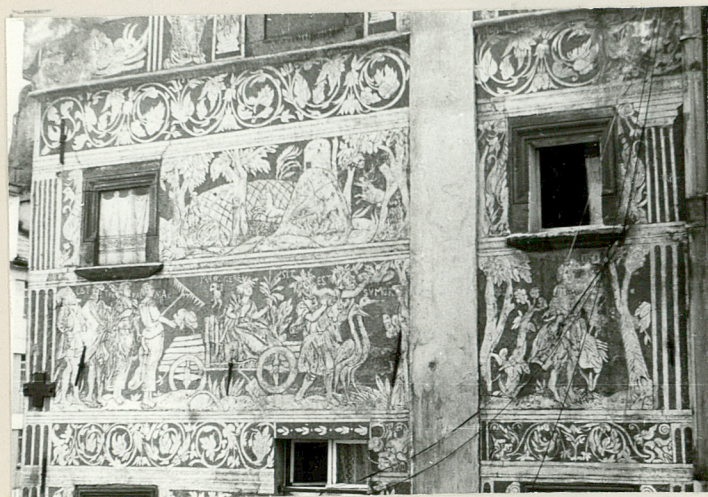
- tryumf Cerery /fot.9/- polowanie na jelenia /fot9/

fot.9  
dekoracja 4 piętra

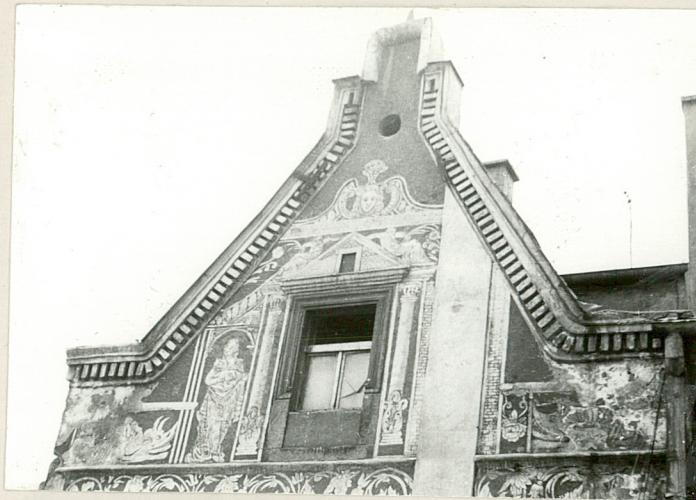
Kompozycje rozdzielone pasami wici roślinnej/ pod 1 pasem dekoracji, między 3 i 4 i pod szczytem/. Wszczyście okno w iluzjonistycznym obramieniu naiwnie interpretowanego ediculum jońskiego, obok wnęki z postacią kobiecą, po bokach smoki/fot.10/. W narożnikach naiwnie interpretowane pilastry doryckie. Przez całą wysokość elewacji przebiega asymetrycznie gładki biały pas tynku.

fot. 10  
dekoracja szczytu
