1. Obiekt zabytkowy

Kościół filialny p.w. N.P. Marii

Brzezina

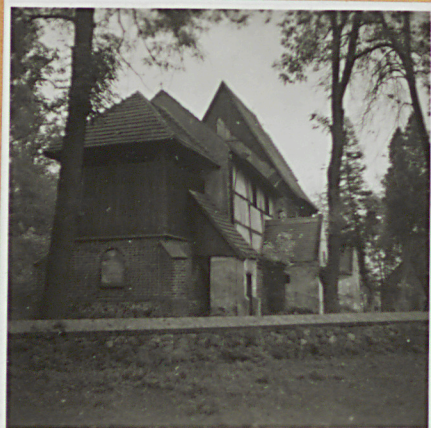
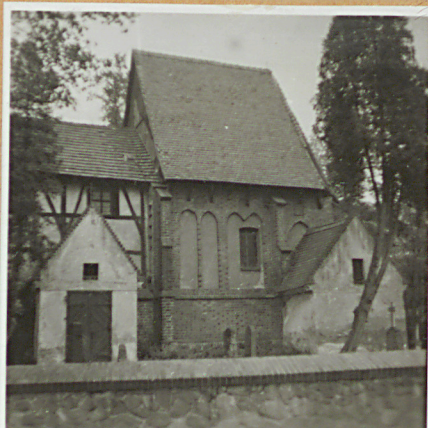
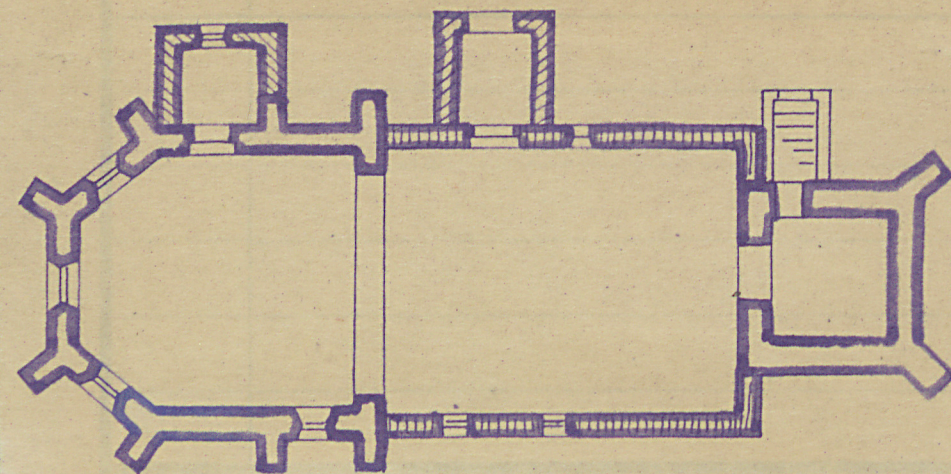
31. Szkic sytuacyjny, plan schematyczny, uwagi opisowe, fotografia

Kościół orientowany, jednonawowy, prezbiterium mūrowane z cegły o układzie polskim na podmurówce kamienniej; ściany nawy o konstrukcji ryglowej na podmurówce kamienniej. Wieża zachodnia z cegły o układzie polskim. Kościół zatorowy na prostokącie; prezbiterium dwupiętrowe zamknięte poligonalnie od wschodu, od zewnątrz oparte o karpas. Do prezbiterium od południa przylega kwadratowa zakrystia, zaś do nawy prostokątna knichta - nawa nie okarpasowana. Okna w prezbiterium ostrołukowe ze śladami murekarków, w nawie prostokątne z wieńcami tikiem odcinkowymi. Prezbiterium nakryte dachem dwuspadowym, nad nawą wieńcem od prezbiterium dach siodłowy; wieża nakryta dachem 4-spadowym. W wieży sklepienie kolebkowe.

Wnętrze kryte stropem, w nawie wspartym na dwóch centralnych słupach
