**WIATRAK WIEŻOWY - KOŻŁAK**

1677/kon. XIX w.

**DUCHOWO**

Duchowo 22

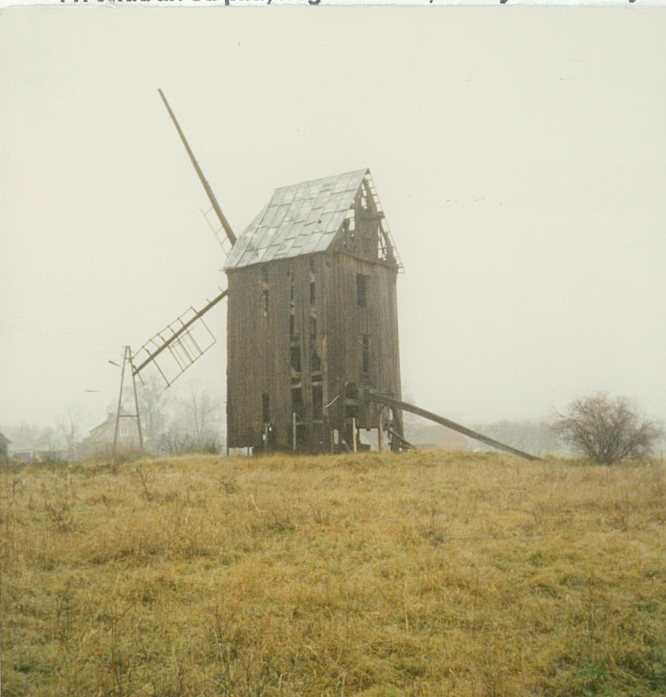
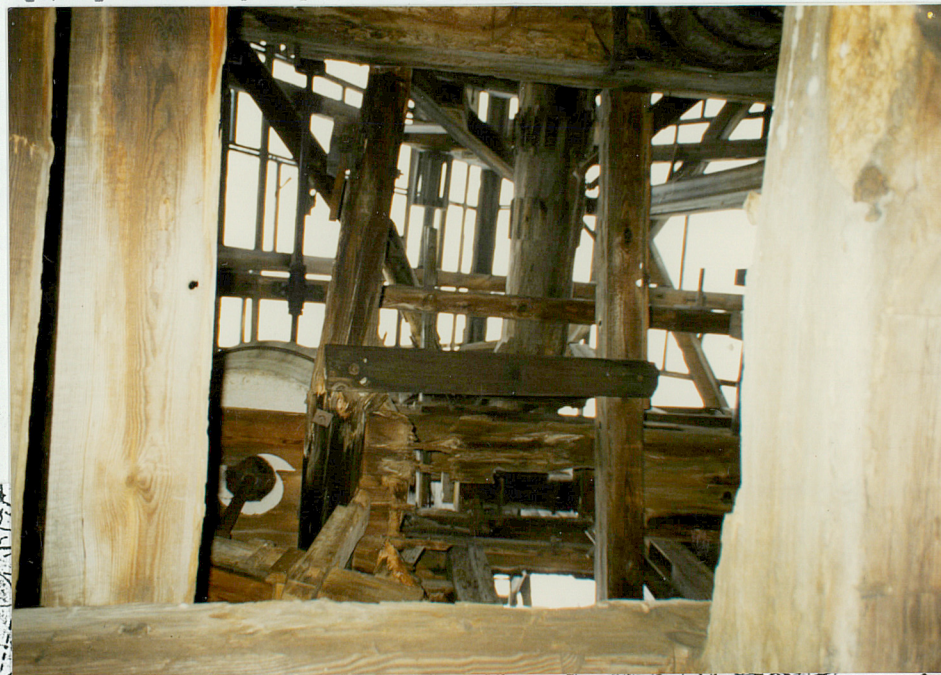
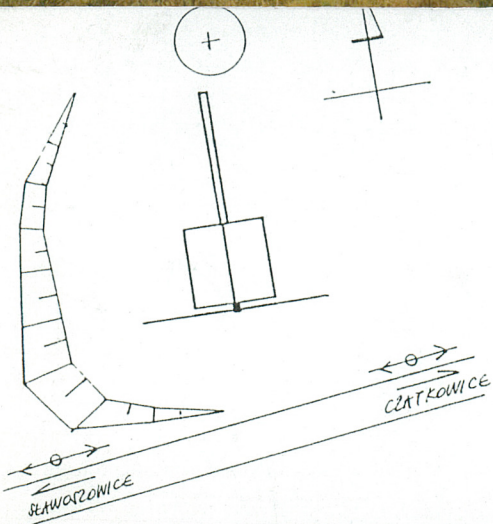
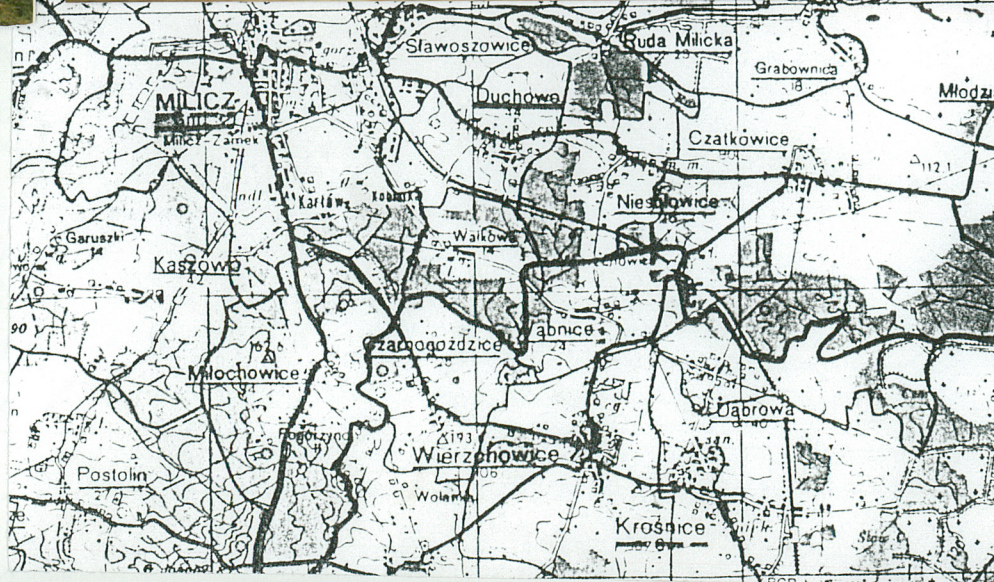
11. Wiatrak od ptn., neg. 800/23/1; relikty wału skrzydłowego, neg. 800/24/5; sytuacja, orientacja
