1. Obiekt

D W Ó R

TWARDOCICE

Twardocice 44
p-ta 59-524 Pielgrzymka

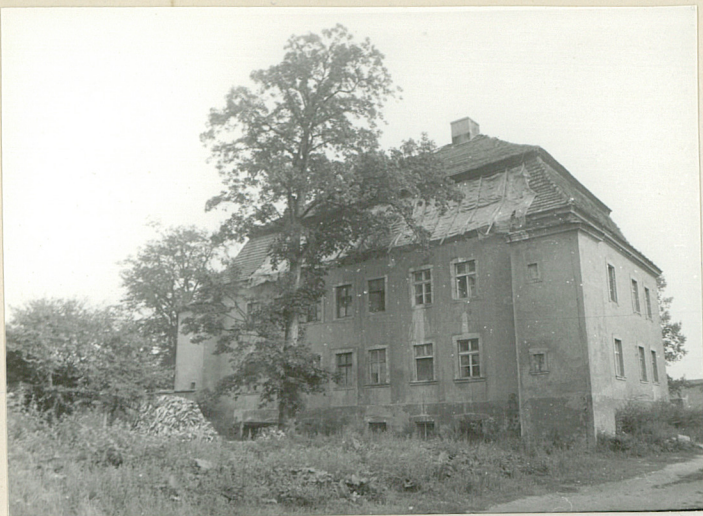
Elewacja zachodnia: 2-kondygn., 7-osiowa, flankowana po bokach 2 ryzalitami na rzucie prostokąta, bez zaznaczonego cokołu, z 1 osią małych okienek w kamiennych obramieniach. Podział i dekoracja jak w fasadzie, z wyjątkiem braku klinców w obramieniach okien i środkowego okna przyziemia, które ujęte jest w profilowane kamienne obramienie.

1. Elewacja zachodnia
2. Elewacja północna
3. Elewacja południowa
4. Lukarna w połaci dachowej fasady
5. Kamienne obramienie okna
6. Portal główny
7. Kamienne obramienie okna piwnicy

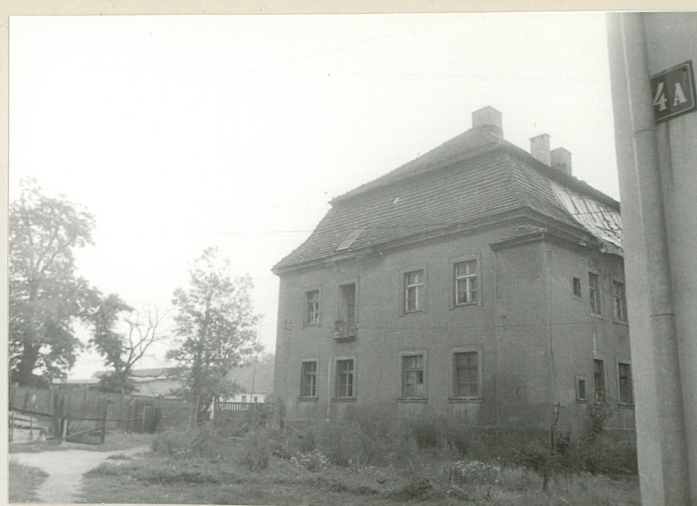
2

Elewacja północna: identyczna jak południowa.

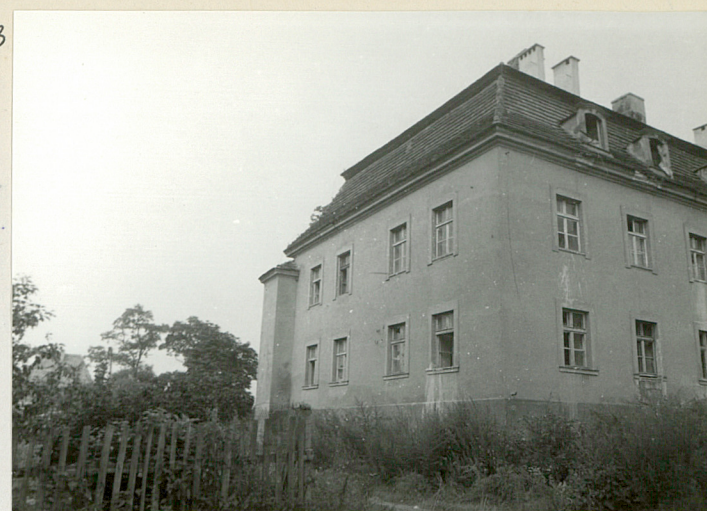
3

Elewacja południowa: 2-kondygn., 4-osiowa o podziałach j.w. Od str. zach. narożny ryzalit bez otworów.

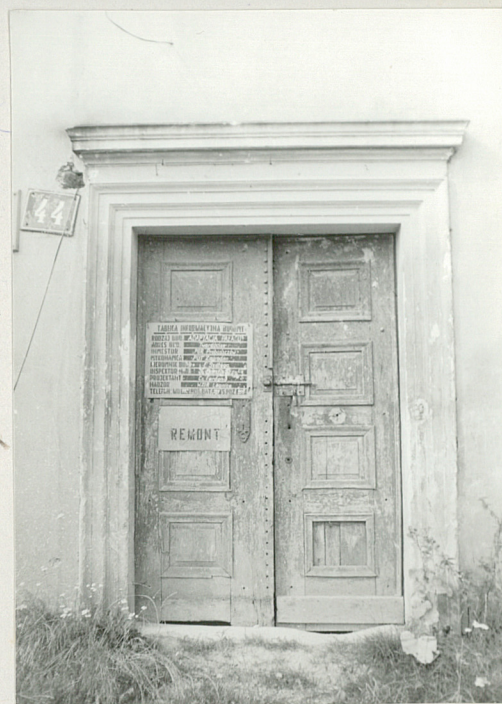
6

Drzwi wejściowe: 2-skrzydłowe, 8-płycinowe /po 4 płyciny w każdym skrzydle/. W poszczególnych płycinach obwiedzionych profilowaną ramą, płaska, prostokątna nakładka. Oba skrzydła obwiedzione profilowaną listwą, wzdłuż środkowej rząd perełek. Na 3 parach zawiasów czopowych.

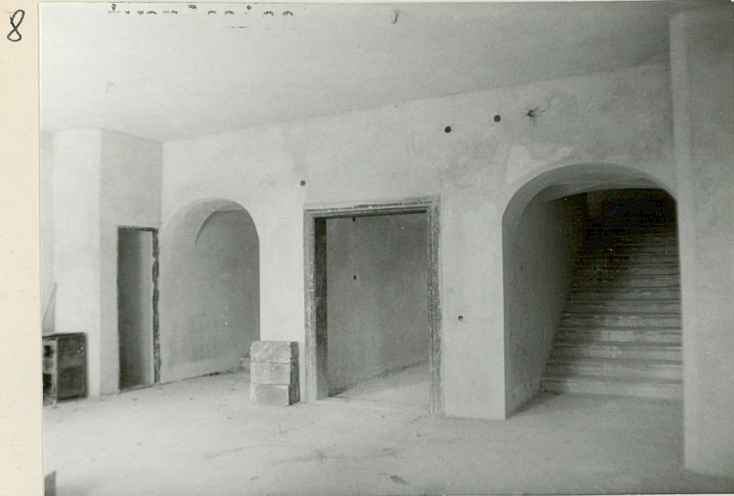
8. Sien główna w przysiemiu
9. Widok na klatkę schodową
10. Sklepienie krzyżowe w piwnicy
11. Więsba dachowa płatwiowo-stolcowa
12. Portal w piwnicy z datą 1709

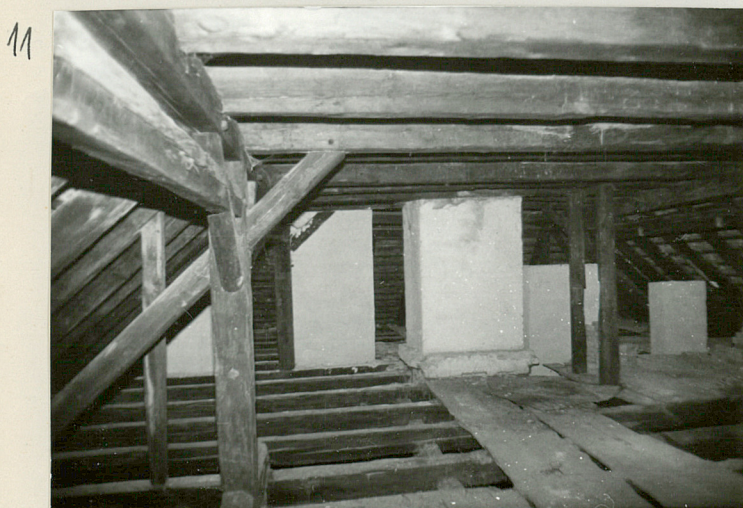
wieżba - stan średni /wymaga remontu/

- wymienić pokrycie dachu
- wymienić zawalone drewniane stropy
- wymienić uszkodzone elementy wieźby dach.
- założyć instalację odgromową i odwadniającą
