865/4
S T A J N I A ob. O B O R A /4/
w zespole pałacowym

1896 r.

DOBROGOSZCZ

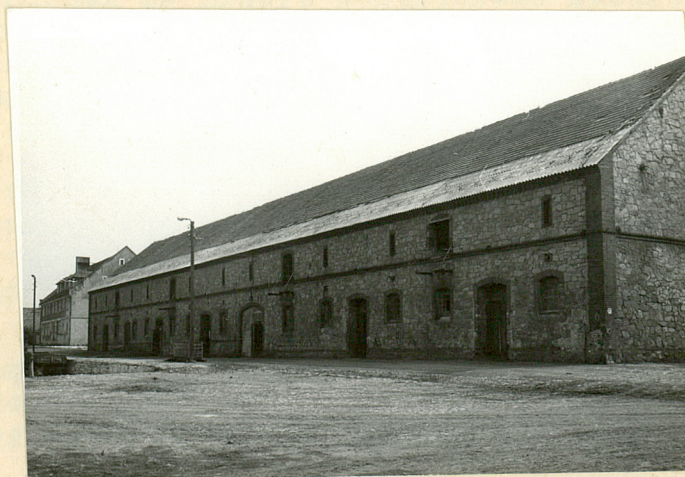
Elew. zach. 2-kondygnacyjowa i 19-osiowa. Jest to ściana o kamiennym licu, wznosząca się na kamiennym cokole. W strefie dolnej osie utworzone są otworami okiennymi /12/ i drzwiowymi /7/. Między drzwiami najczęściej przypadają dwa okna, a przynaróżnikach elewacji - po jednym. Otwór drzwiowy na dwunastej osi od lewej, umieszczony jest w dużej płytkiej niszy, w ceglanych obramieniach, zamkniętej łukiem odcinkowym. Wszystkie otwory tej elewacji mają ceglane obramienia i odcinkowe zwieńczenia. Strefę parteru oddziela od poddasza wąski ceglany gzyms, powyżej którego znajdują się 4 duże otwory drzwiowe, oddzielone od siebie i od narożników budynku, parami wąskich wywietrzników. Ścianę tę koronuje ceglany schodkowy gzyms.

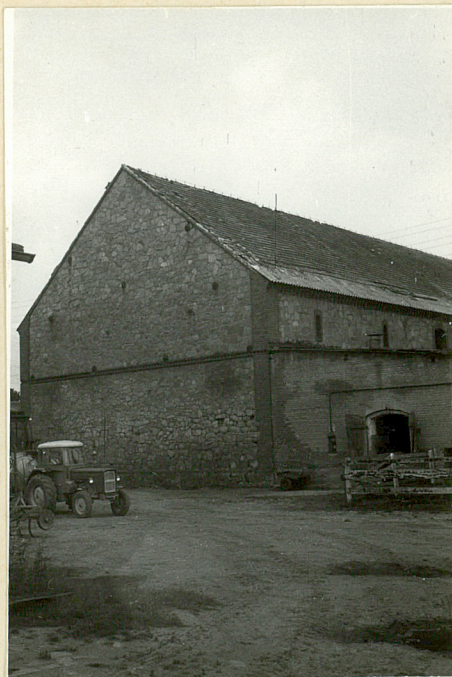
Elew. pd.

Elew. pd., to nie otynkowana ściana kamienna, zwieńczona szczytem trójkątnym. Przedzielona ona jest ceglany gzymsem, jak w elew. zach. oraz ujęta w ceglane narożniki. Wznosi się ona na kamiennym cokole. Elewacja ta jest przedłużona w prawo przez ścianę pd. przybudówki. Zbudowana jest z cegły i ma jedną oś, wyznaczoną otworem drzwiowym zwieńczonym łukiem odcinkowym, z dwuskrzydłowymi deskowymi wrotami. Wysokość tej ściany odpowiada wysokości parteru stajni i sięga do gzymsu działkowego.

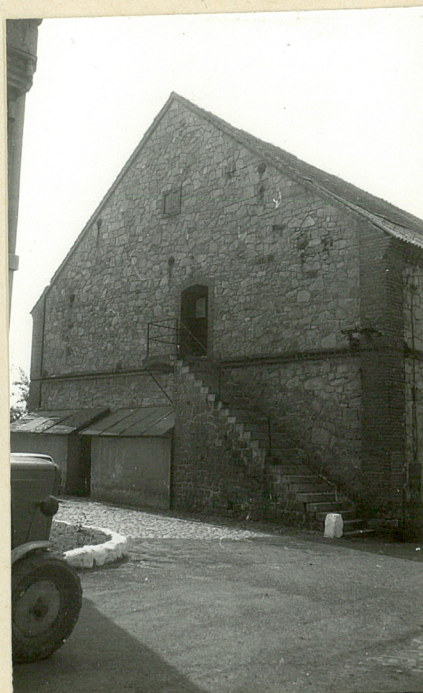
Elew. pn. 2-kondygnacyjowa, 1-osiova, o licu kamiennym. Do otworu drzwiowego z łukiem odcinkowym, znajdującego się nad gzymsem działkowym, prowadzą kamienne schody jednobiegowe, dostawione do ściany, którą wieńczy trójkątny szczyt z wmurowaną prostokątną tablicą z datą: 1896. Elewacja ta ma narożniki ceglane. Przy niej, obok schodów, znajdują się dwie małe przybudówki przykryte pulpitowymi dachami.

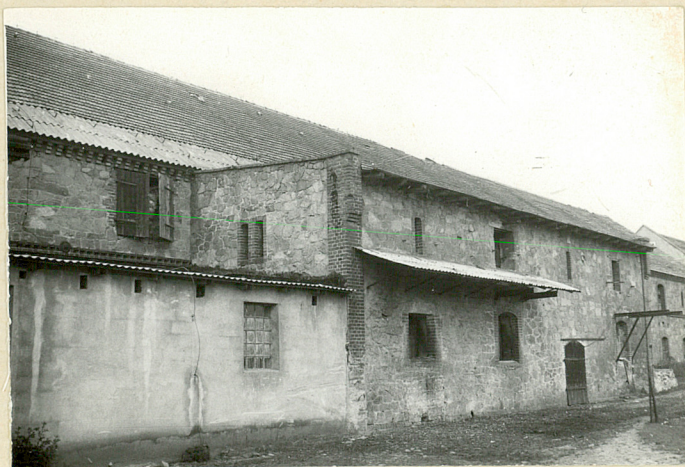
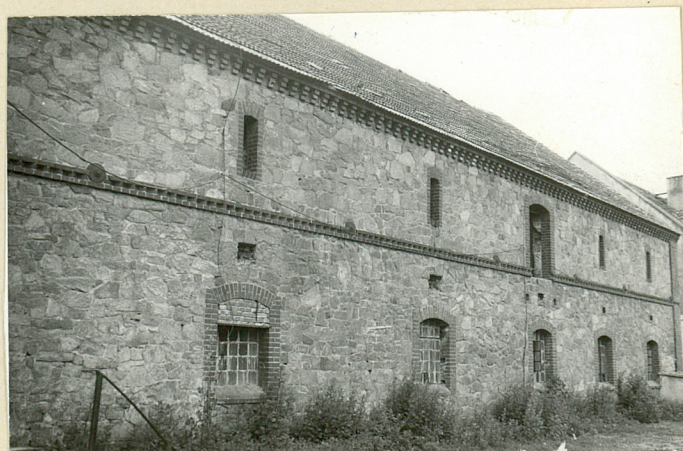
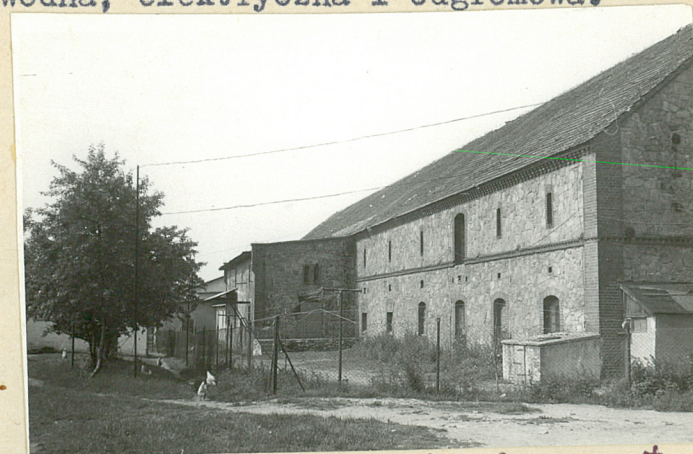
Elew. wsch. - fragment

Elew. wsch. 2-kondygnacyjowa, 14-osiowa. Dolną strefę tworzą ściany dobudówek o wysokości równej pierwszej kondygnacji stajni. 3-osiowy ceglany

mur pierwszej dobudówki licząc od lewej, wysunięty jest znacznie przed lico otynkowanego ceglanego, dwuosiowego muru dobudówki sąsiedniej. Osie te wyznaczone są prostokątnymi oknami. Ponad przybudówkami, powyżej gzymsu działkowego z cegły, znajduje się 6 otworów poddasza, w ceglanych obramieniach. Niektóre z nich mają wymiary duże, zaś inne, to wąskie szczeliny. Nad nimi schodkowy gzyms. Bliźniacze takie szczeliny występują też we fragmencie muru pd. kolejnej przybudówki, wystającego ponad dachy poprzednich przybudówek. Pd. ściana tego budynku jest 4-osiova i dwukondygnacyjowa. Pierwsza oś parteru, to prostokątny otwór okienny; na prawo od niego podobna forma zamknięta odcinkowo - taka sama jak w osi czwartej. Trzecia oś, to drzwi deskowe zasłaniające otwór zwieńczony odcinkowo. Nad pierwszymi dwoma - daszek z eternitu. W kondygnacji poddasza - 4 otwory umiejscowione naprzemian: wąska szczelina - duży otwór prostokątny i td. Elewacja pn. tej kamiennej przybudówki jest 1-osiova i 2-kondygnacyjowa. Poprzedza ją rampa. Oś w strefie parteru stanowią drzwi, a powyżej - bliźniacze szczeliny wentylacyjne w ceglanych obramieniach. Odsłonięta ściana wsch. stajni jest 2-kondygnacyjowa i 6-osiova. W strefie parteru /w jej kamiennym licu/ występuje 6 odcinkowo zamkniętych okien. Tę część oddziela od poddasza ceglany gzyms. W poddaszu dwa duże otwory i cztery szczelinowe. Nad nimi schodkowy, koronujący gzyms z cegły.

<p>20. Najpilniejsze postulaty konserwatorskie</p> <p>Osuszyć fundamenty, uzupełnić pokrycie dachu. Usunąć zarośla od str. elew. wsch.</p>

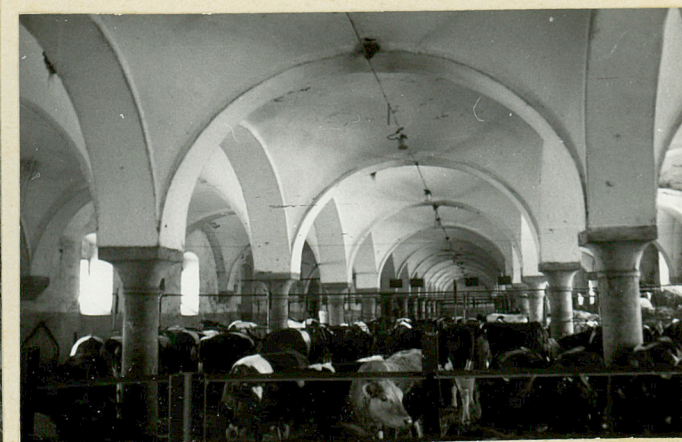
Wnętrze.

Wnętrze: 3-nawowe wnętrze stajni, przykryte sklepieniami żagielkowymi, wspartymi na kamiennych kolumnach.
