1. Obiekt

946/2
BRAMA wraz z murem otaczającym kościół

XVI/XVIII w.

G R O D Z I S Z C Z E

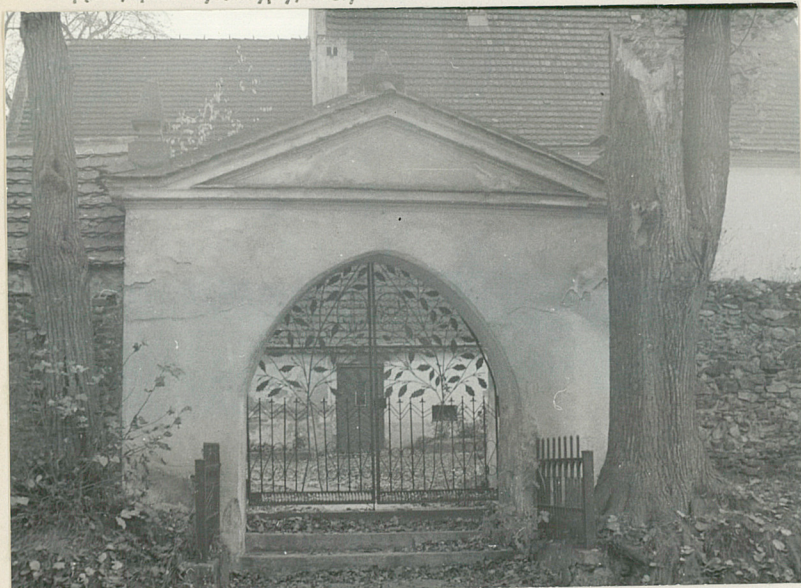
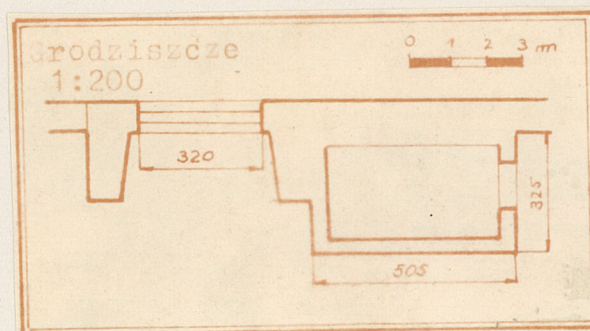
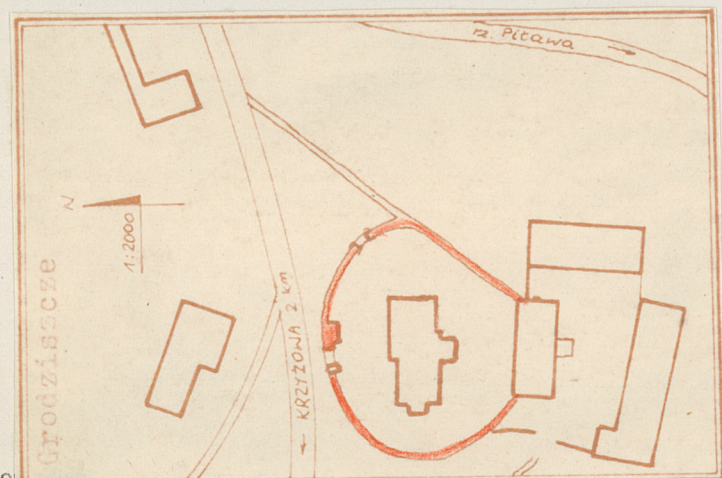
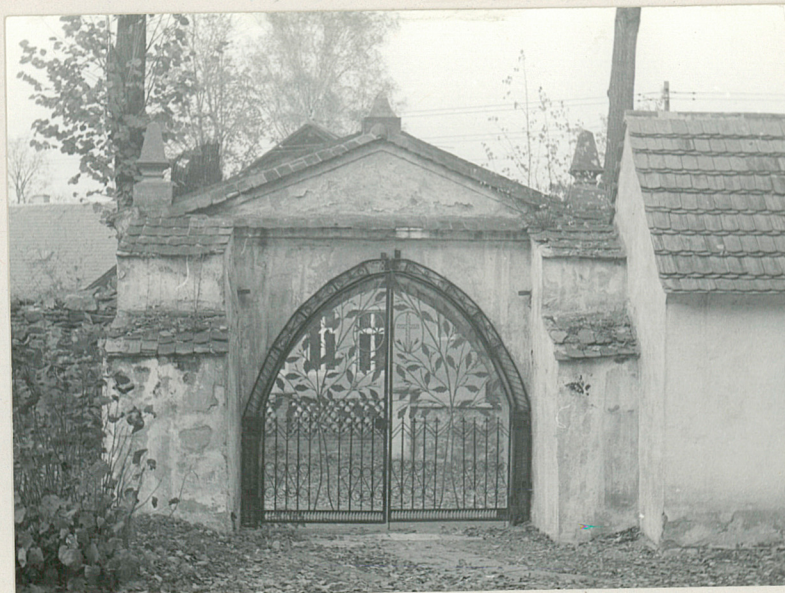
11 Zdjęcia, plan sytuacyjny, rzuty

Zbudowana w formie arkady o podwyższonym łuku z trójkątnym frontonem z
prostym gzymsem i obeliskami. Węgary od strony zewnętrznej proste, od stro-
ny wewnętrznej z przylegającymi do nich 1 uskokowymi skarpami z daszkami
z karpiówki. Do prawej skarpy przylega założony na prostokącie , niski bu-
dyneczek magazynu, przekryty 2 spadowym dachem krytym karpiówką.

14. Kubatura	15. Powierzchnia użytkowa	16. Przeznaczenie pierwotne brama	17. Użytkowanie obecne brama
18. Prace budowlane i konserwatorskie, ich przebieg i dokumentacja		19. Stan zachowania (fundamenty, ściany zewnętrzne, ściany wewnętrzne, sklepienia, stropy, konstrukcje dachowe, pokrycie dachu, wyposażenie i instalacje) <ul style="list-style-type: none"> - na węgarach płaty odpadającego tynku - węgary w partii przyziemia zawilgocone - oderwane od podłoża, skruszałe dachówki - na daszkach samosiejki 	
20. Najpilniejsze postulaty konserwatorskie <ul style="list-style-type: none"> - położyć nowy tynk - otoczyć węgary betonową opaską - wymienić dachówki i usunąć samosiejki
