Nr 8901

OFICyna nr. 67

(o. dom gościnny)

GOSZCZ

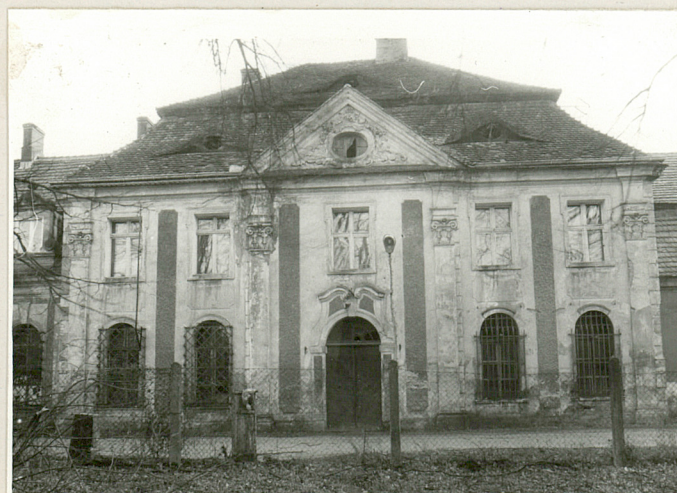
4.

- 6a. Elewacja W. /fasada/ pięcioosiowa, dwukondygnacyjna, ze środkowym pseudo-ryzalitem flankowanym dwoma kompozytowymi pilastrami, zwieńczonym trójkątnym naczółkiem z owalnym oknem /oeil de boeuf/ w rokokowej dekoracji stiukowej. Na osi budynku wejście w obramieniu arkadowego portalu powtarzającego kształty portalu przeciwległej oficyny. Portal posiada profilowaną archiwoltę posadowioną na graniastych impostach węgarów, ponad nią przerwany gzyms odcinkowy o falistym profilu, połączony wolutami z kluczem archiwolty. Okna parteru półkoliste o profilowanych opaskach z dekoracyjnymi kratami żeliwnymi. Okna drugiej kondygnacji prostokątne w obramieniu płaskich opasek. Elewację flankują dwa kompozytowe pilastry z impostami, naroża boniowane. Artykulację pionową fasady uzupełniają wąskie płytki rustykowane, w strefie międzykondygnacyjnej prostokątne panneau z wybranymi narożami. Elewacja malowana w kolorze jasnym z ciemniejszymi pasami płytki rustykowanych. Drzwi wejściowe dwuskrzydłowe, drewniane, nadświetle oszklone z drewnianym przeziernikiem. Zwieńczona trójjuskowym gzymsem koronującym.

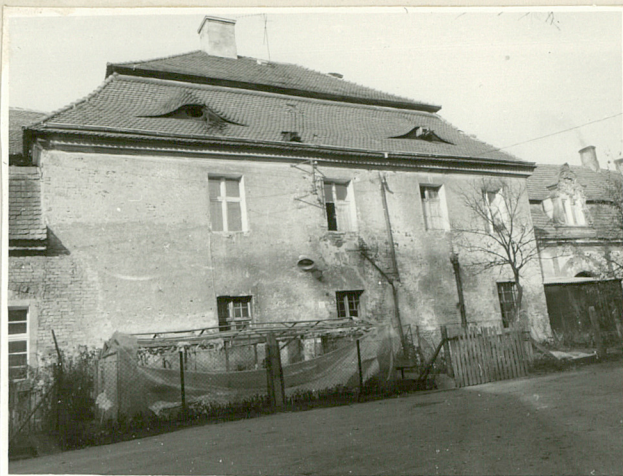
9.

- 6b. Elewacja N. /boczna/ zespolona bezpośrednio ze ścianą łącznika - niewidoczna.
- 6c. Elewacja E. czteroosiowa dwukondygnacyjna z wejściem na osi, płaska i nieurozmaicona detalem architektonicznym. Okna obu kondygnacji prostokątne. Drzwi prostokątne z kwadratowym oszklonym nadświetlem. Tynki osypujące się w wielu miejscach ukazują materiał ceglany.
