Obiekt

OFICYN A nr. 57 (MANGA)

ok. 1754

G O S Z C Z

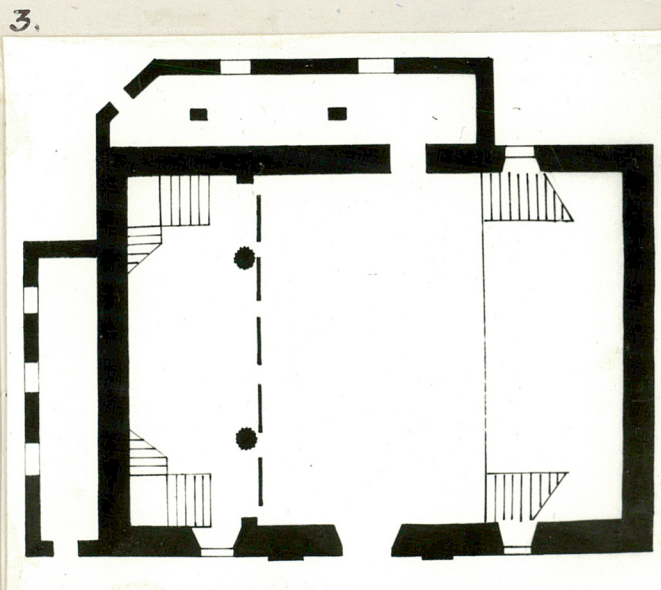
dl. 18,5m szer. 13,2m wys. 13,0m
skala 1:250 0 1 2 3 4 5m

3. Konstrukcja budynku - **JEDNOPRZESTRZENNA**.
4. Rzut prostokątny - układ salowy z wejściem na przestrzał.
5. Bryła kubiczna o mało zróżnicowanej formie elewacji, prosta i zwarta z dwoma wąskimi jednokondygnacyjnymi przebudówkami od strony S. i W.

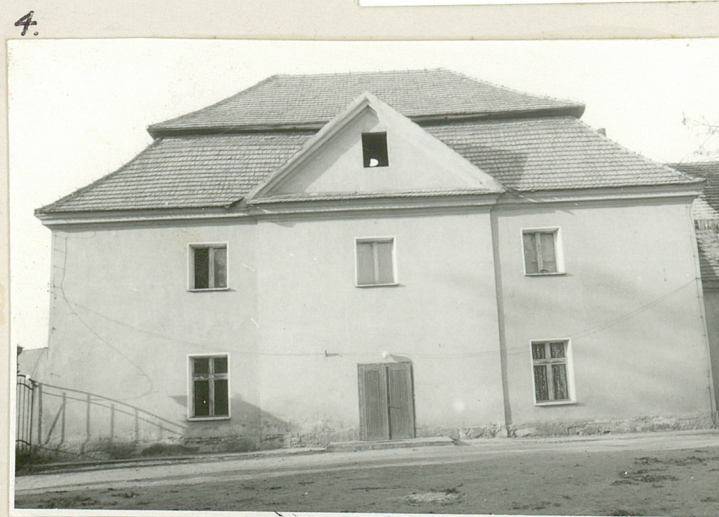
- 6a. Elewacja E. /fasada/, dwukondygnacyjna, trójosiowa z zaakcentowanym trójkątnym naczółkiem ryzalitem na osi budynku. Wszystkie okna elewacji wraz z oknem naczółka prostokątne, okna parteru bardziej wydłużone. Otwór drzwiowy prostokątny, drzwi dwuskrzydłowe z drewnianych listew - współczesne. Ościeża okienne bielone, Gzyms koronujący i gzymsowanie naczółka ryzalitu trójjuskokowe, Malatura elewacji koloru różowego.
