1. Obiekt

**Dom Mieszkalny**

**Świdnica**

**ul. Komunardów 4**

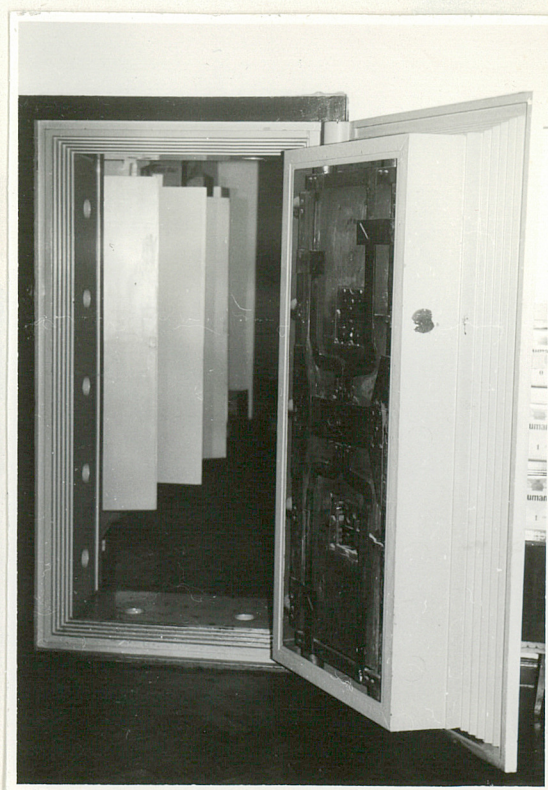
- na parterze stan zachowania bardzo dobry, na pozostałych piętrach płyciny spękanie i noszące ślady dewastacji, okucia rozluźnione, stopień zniszczenia ~20%. W parterze stan drzwi pomieszczenia sejfu - bardzo zły

**Drzwi do sejfu w lokalu użytkowym**

Najpilniejszą czynnością konserwatorską jest remont konstrukcji i wykończenia drewnianej klatki schodowej ze szczególnym uwzględnieniem balustrady i świetlików przy spocznikach. W lokalu użytkowym na parterze konieczny jest remont pomieszczenia depozytów (głównie elementów stalowych wyposażenia). Pilna jest również naprawa bądź wymiana instalacji kanalizacyjnej i osuszenie piwnic.
