DOLNOŚLĄSKIE

BUDYNEK MIESZKALNY

WAŁBRZYCH
ul. Pługa 9

0149

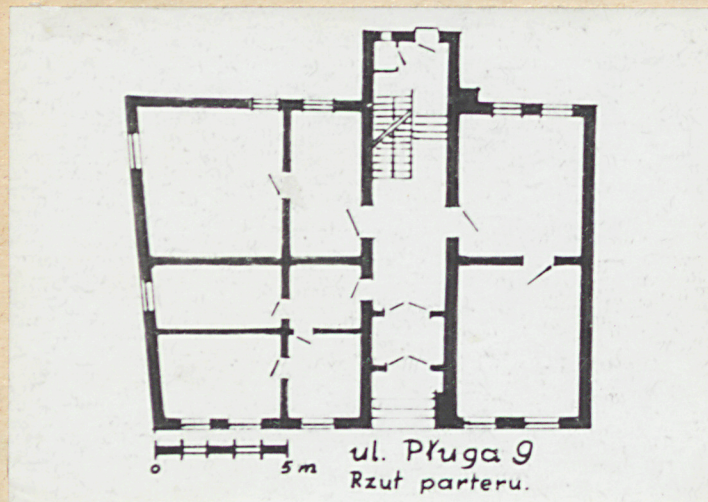
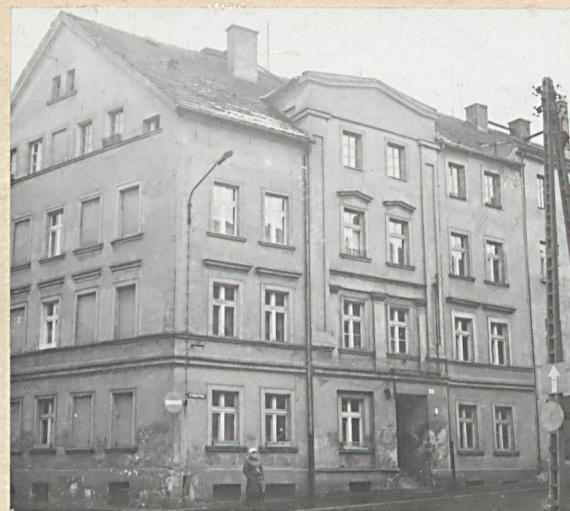
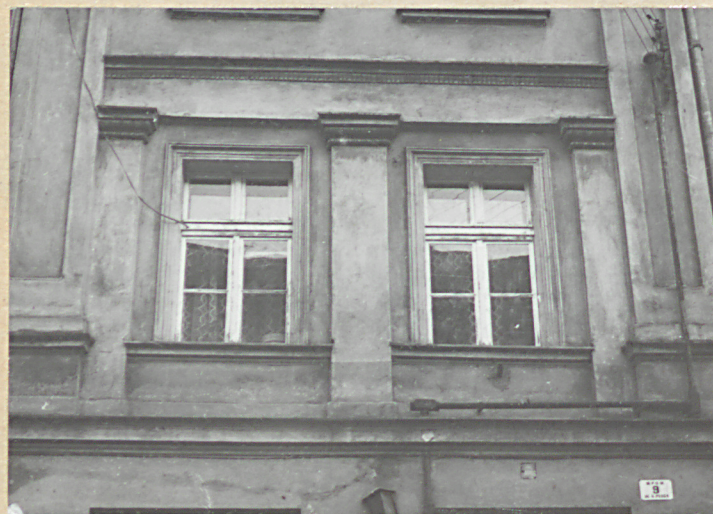
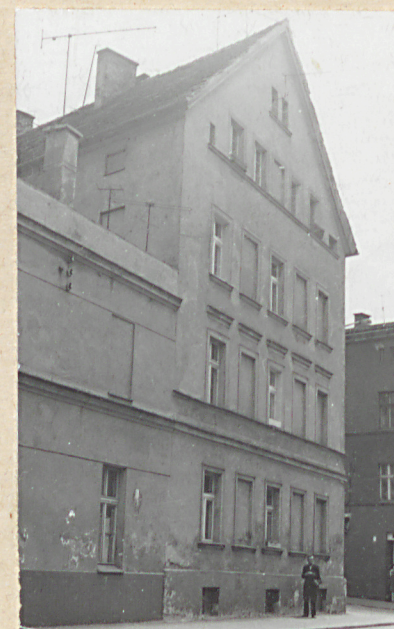
11. Zdjęcia, plan sytuacyjny, rzuty

Ogólny stan techniczny budynku - zły.
Drobne ubytki tynków w elewacji frontowej
i znaczne w tylnej. Silne zawilgocenie
piwnic i parteru spowodowane brakiem izo-
lacji w fundamentach. Znaczne uszkodzenia
podłóg i stolarki wewnątrz budynku.

Budynek wymaga remontu kapitalnego.
