1. Obiekt

BUDYNEK MIESZKALNY

WAŁBRZYCH

ul. Słowackiego 12

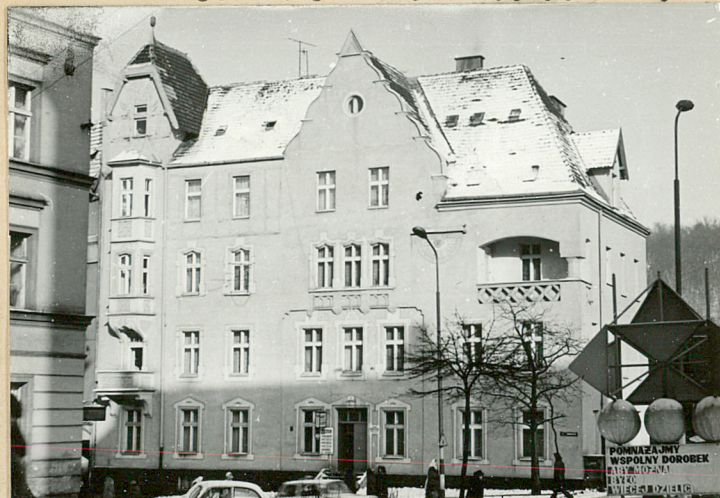
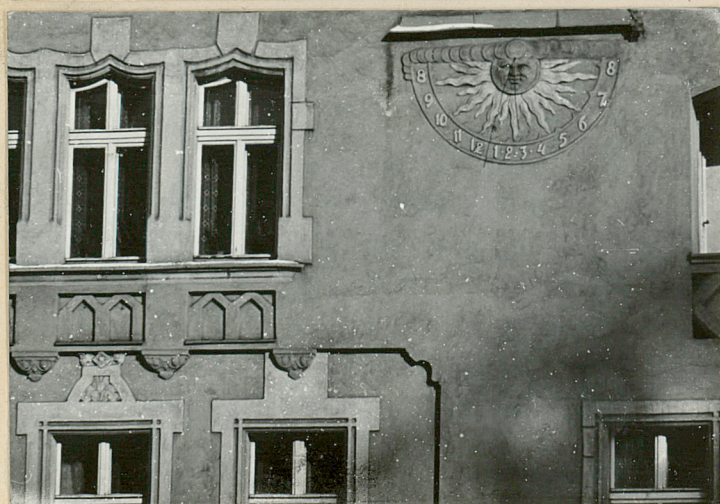
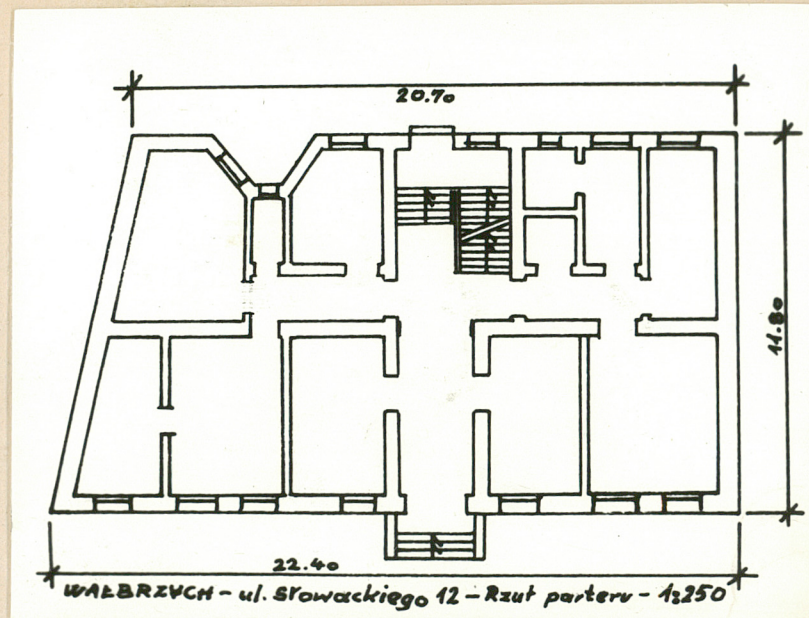
11. Zdjęcia, plan sytuacyjny, rzuty

Ogólny stan techniczny budynku - dobry.
Brak widocznych śladów zniszczenia.
