DOLNOŚLĄSKIE

BUDYNEK MIESZKALNY

WAŁBRZYCH

Al. Wyzwolenia 9

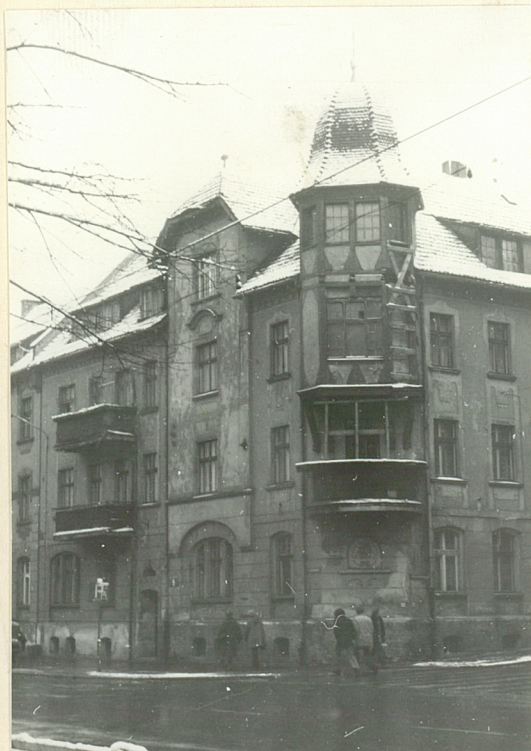
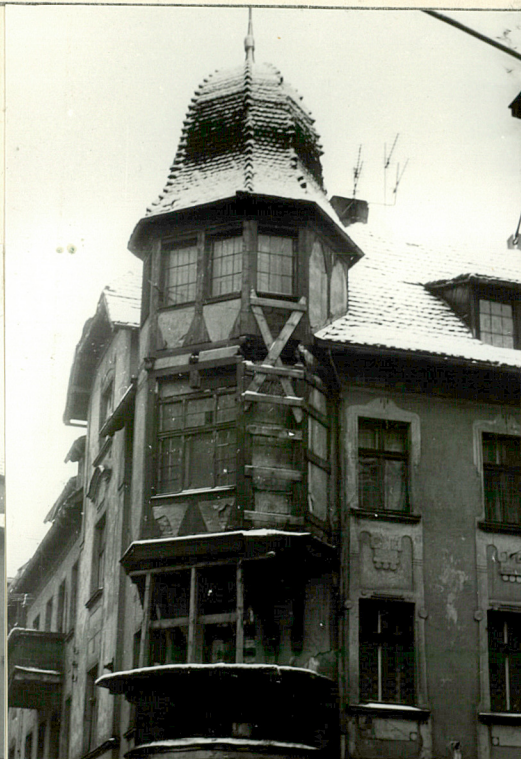
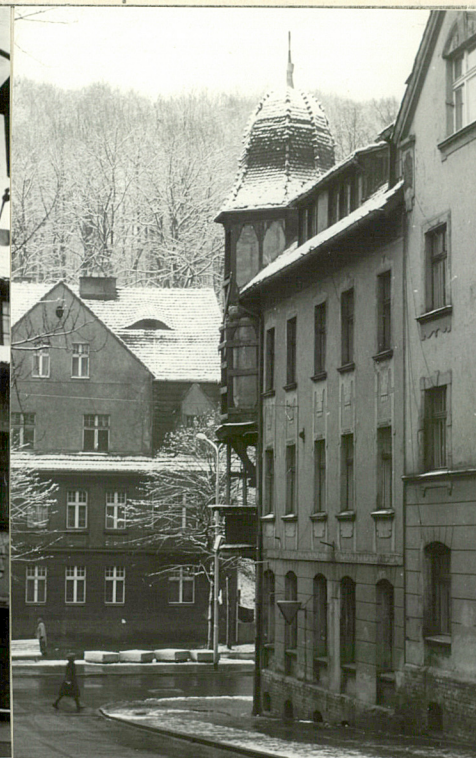
11. Zdjęcia, plan sytuacyjny, rzuty

Narożny wykusz posiada silnie zniszczoną konstrukcję, przewizorycznie został zabezpieczony przez podstemplowanie i umocnienie konstrukcją drewnianą.

Remont konstrukcji narożnego wykusza.
