1. Obiekt

**MOST DROGOWY "ŚW. MACIEJA"**

1880/1967

**WROCLAW**

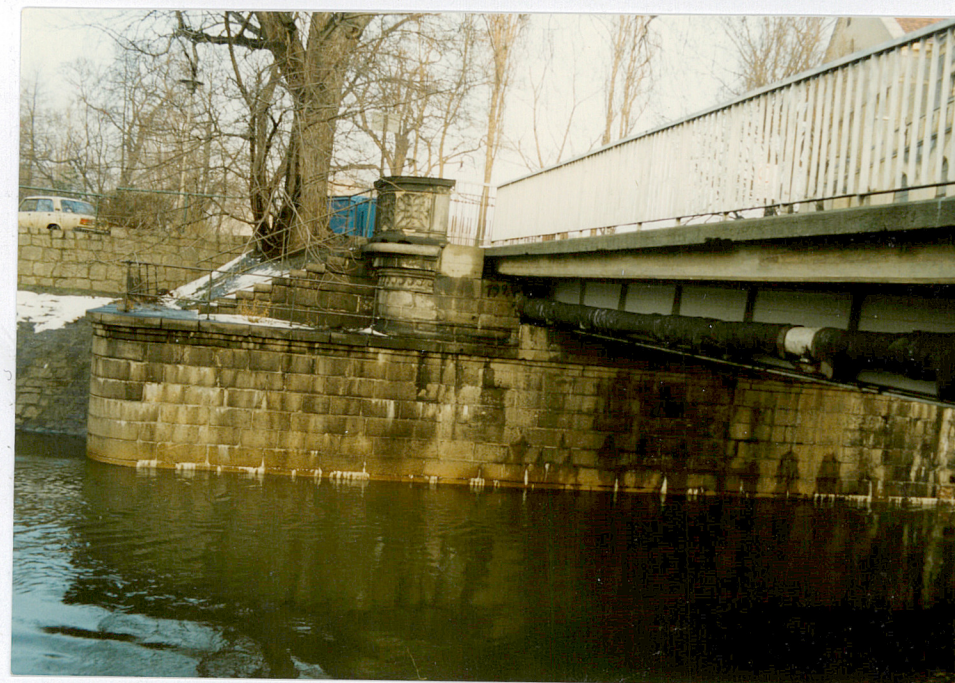
1. Widok mostu od strony górnej wody, neg. 400/130/1
  2. Widok mostu od strony dolnej wody, neg. 400/207/3
  3. Dźwigary i granitowe przyczółki od strony dolnej wody, neg. 400130/2
- Verte !

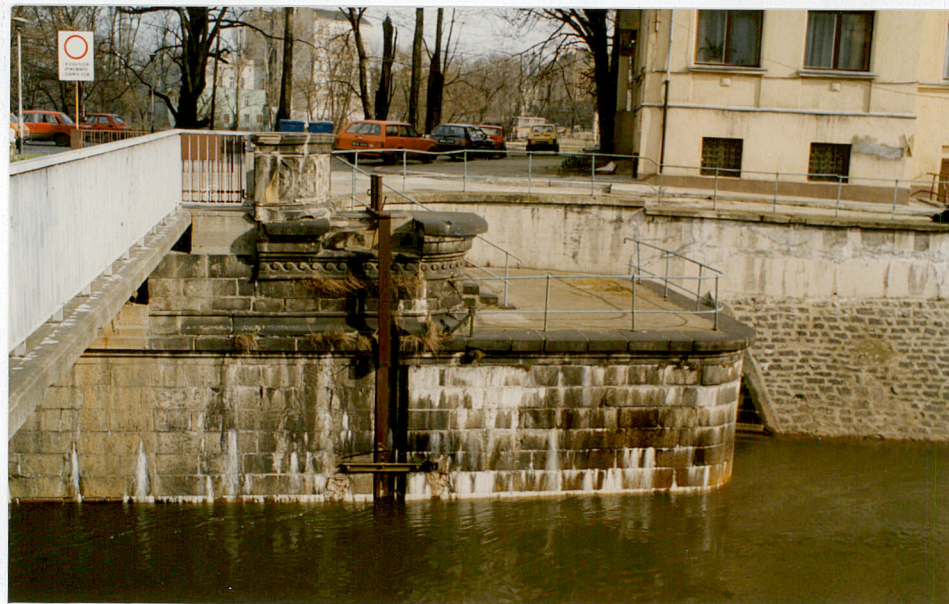
6. Przyczółek prawobrzeżny z reliktnami konstrukcji wsporzej iglic jazu, neg. 400/355/1

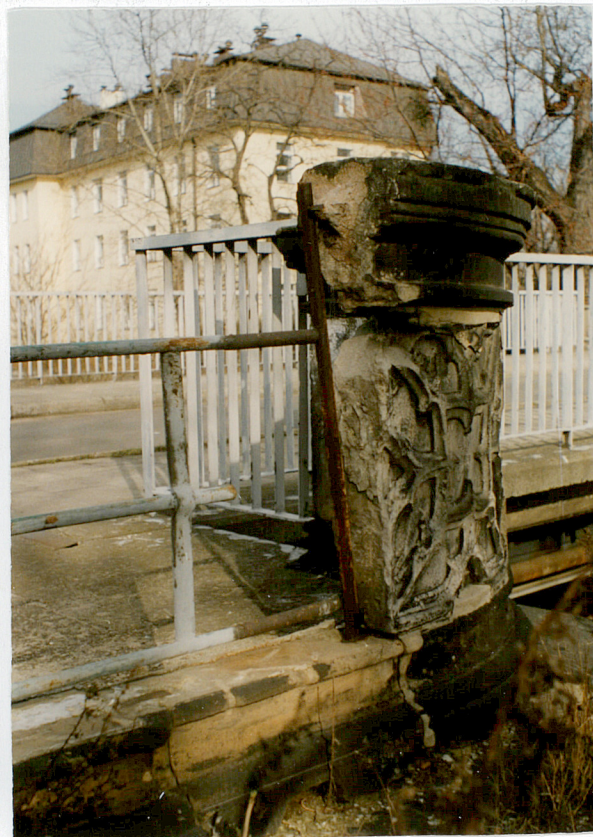
8. Uszkodzona bariera uzupełniona prowizorycznie, neg. 400/354/1
