1. Obiekt Zespół szymbu „Schwester”

1032/1 11 NADSZYBIE SZYBU "SCHWESTER" ("SIOSTRZANY")

WAŁBRZYCH

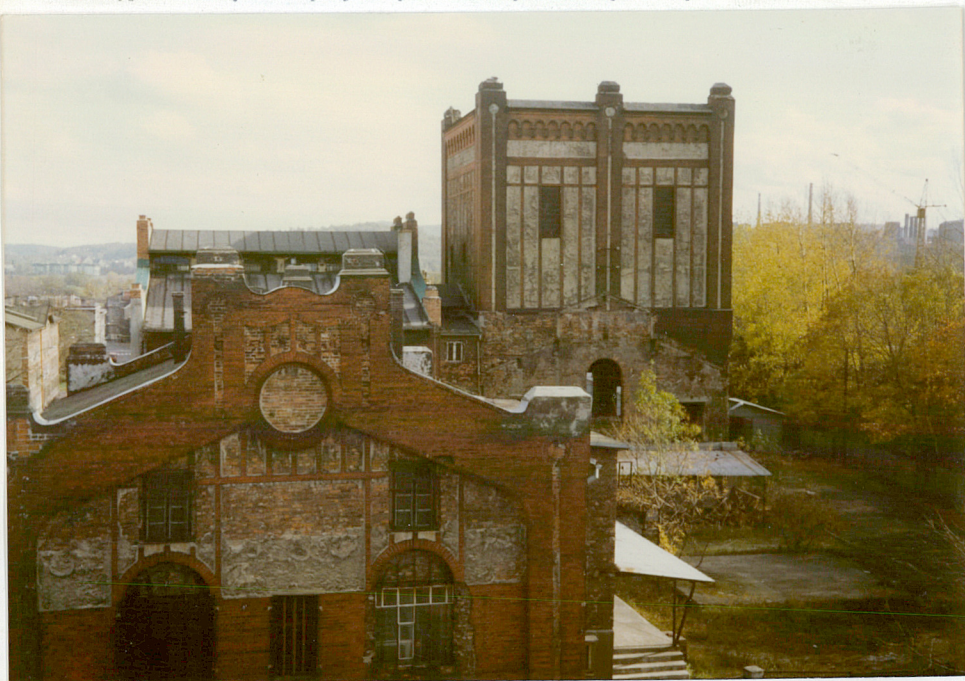
11. Zdjęcia, rzut, przekrój, sytuacja, orientacja: nadszybie szymbu "Schwester" od zach. (neg. nr 200/522/1)

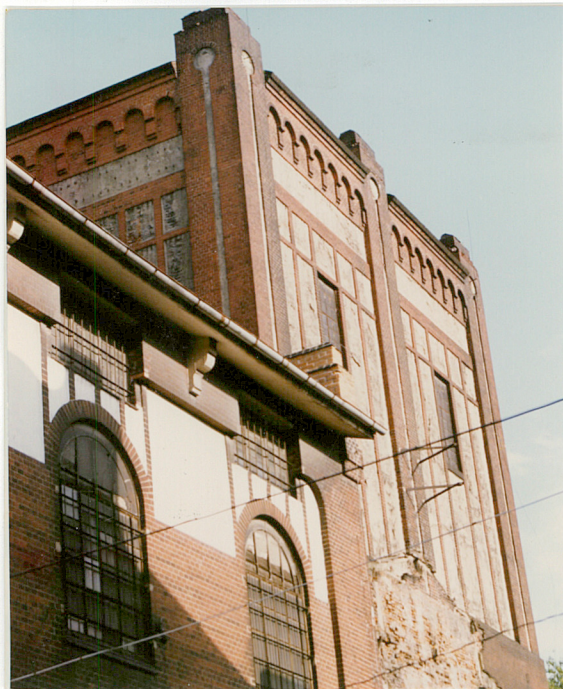
1. Nadszybie (na pierwszym planie fragment d. maszynowni)
od pln. (neg. 200/361/1)
2. Nadszybie od wsch. (neg. 200/516/3)
3. Nadszybie od zach. - widoczne nawarstwienia d. zabudowy
(neg. 200/362/1)

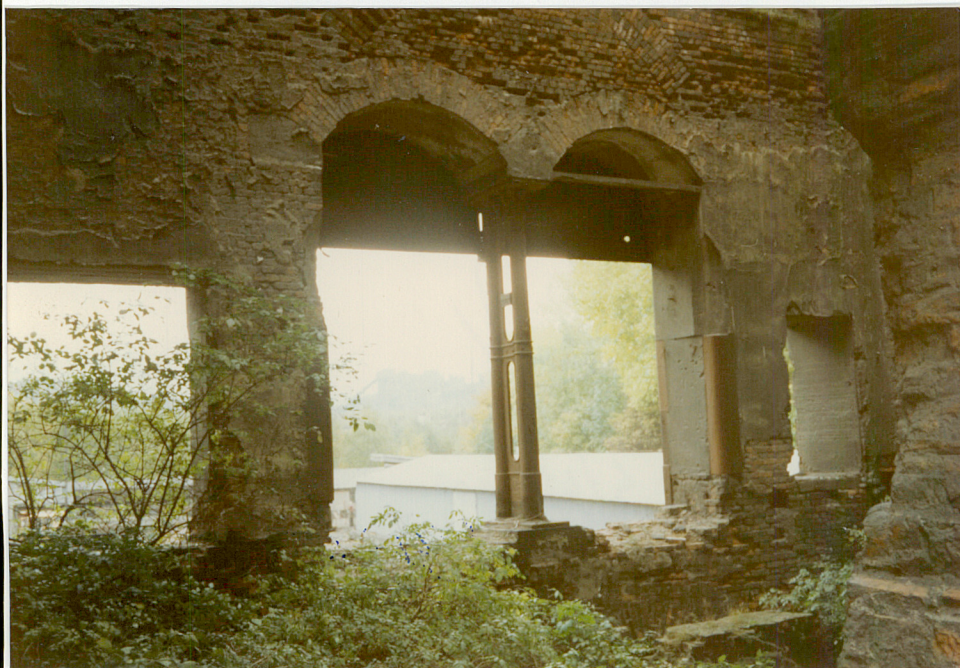
1. Biforium - otwór łączący nadszybie z pomostem transportowym-zlikwidowanym w poł. lat 50-tych XX w. (neg.200/515/3)
2. Nawarstwienie na elewacji zach. nadszybia, od strony d. ob. jazduwozów i pomostu transportowego (neg.200/519/1)
3. Elewacja południowa nadszybia (neg. 200/517/4)

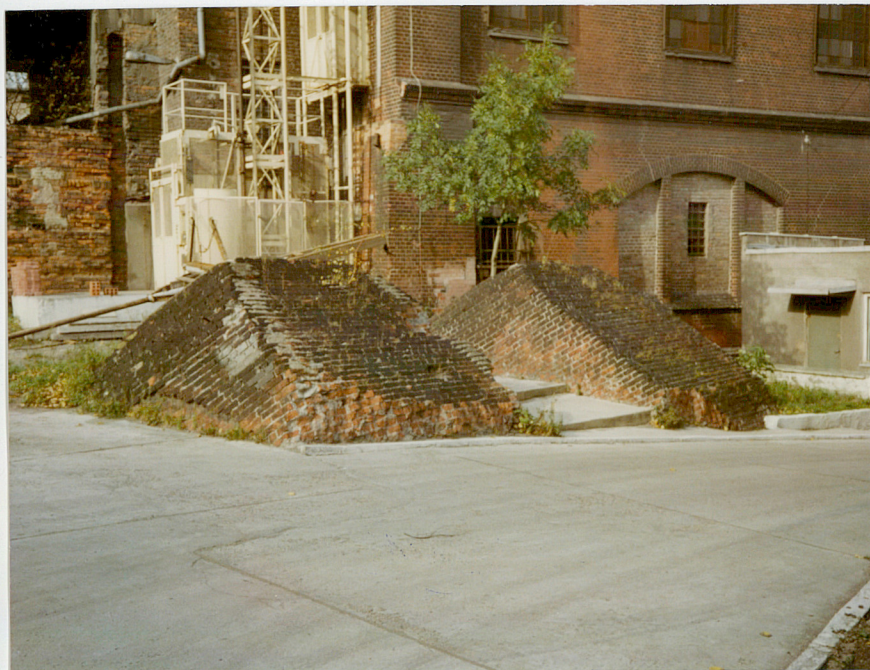
1. Relikt stóp fundamentowych zastrzałów stalowej wieży nadszybowej, zlikwidowanej w poł. lat 50-tych XX w., z prawej elewacja wsch. d. maszynowni (neg. 200/517/3)
2. Otwór okienny na elewacji płd. (neg. 200/519/2)
3. Jeden z d. otworów wejściowych od wsch. (neg. 200/520/3)
