MOST DROGOWY - "POMORSKI PÓŁNOCNY"

1928-1930

WROCLAW

1. Miejscowość W R O C Ł A W	2. Obiekt MOST DROGOWY POMORSKI PÓŁNOCNY	3. Zawartość wkładki (nazwa obiektu lub materiału uzupełniającego) dokończenie opisu rubryki 12 i ikonografia Verte !
--	--	--

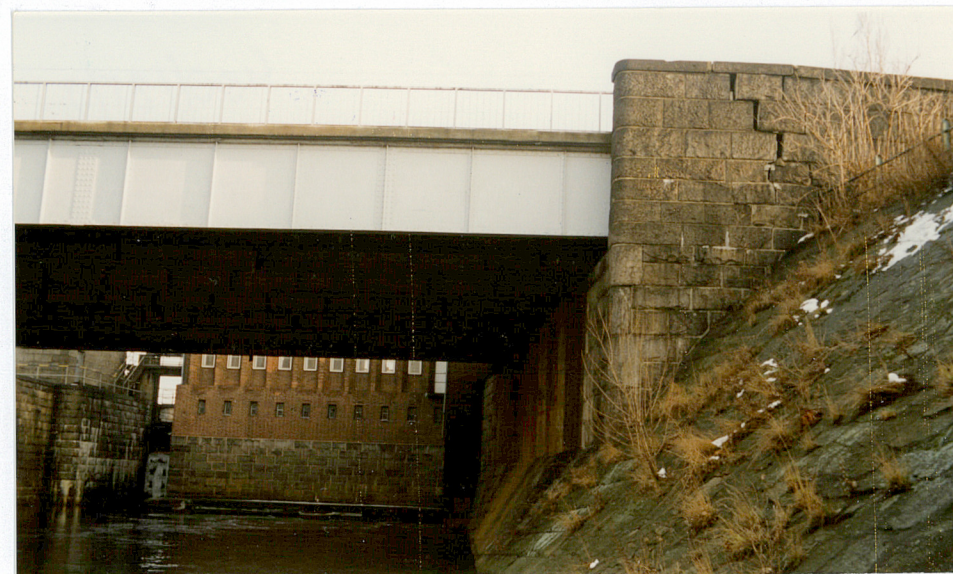
8. Przyczółek lewobrzeżny z uszkodzonym skrzydłem, neg. 400/125/2

20. Najpilniejsze postulaty konserwatorskie <p>Most kwalifikuje się do objęcia ochroną prawną.</p> <p>Przeprowadzić remont kapitalny w zakresie określonym ekspertyzą z 1993 r. (patrz rubr. 21 (autor J. Rąbiega). Remont prowadzić tak by usunąć równocześnie przyczyny powodujące destrukcję bud. elektrowni wodnej "Północ".</p> <p>Opracować kompleksowy program zagospodarowania otoczenia mostu, z uwagi na fakt, że funkcjonuje w obszarze cywilizacyjnym nasyconym dziełami cywilizacji techn. o wysokiej randze zabytkowej (np. elektrownie, śluza, jazy, nabrzeża).</p> <p>Prace prowadzić pod nadzorem Wojewódzkiego Konserwatora Zabytków.</p>
