1. Obiekt Zakłady Przemysłu Odzieżowego "Rafio" w Świebodzicach

**BUD. GOSPODARCZY (NR 20)**

**ŚWIEBODZICE**

56-160 Świebodzice,  
ul. Kolejowa 32

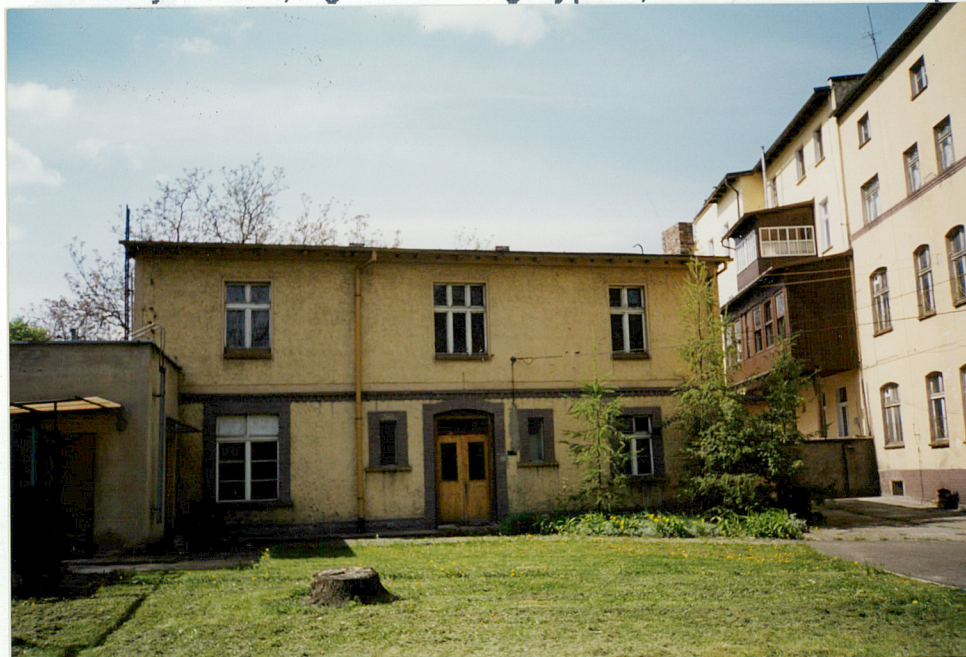
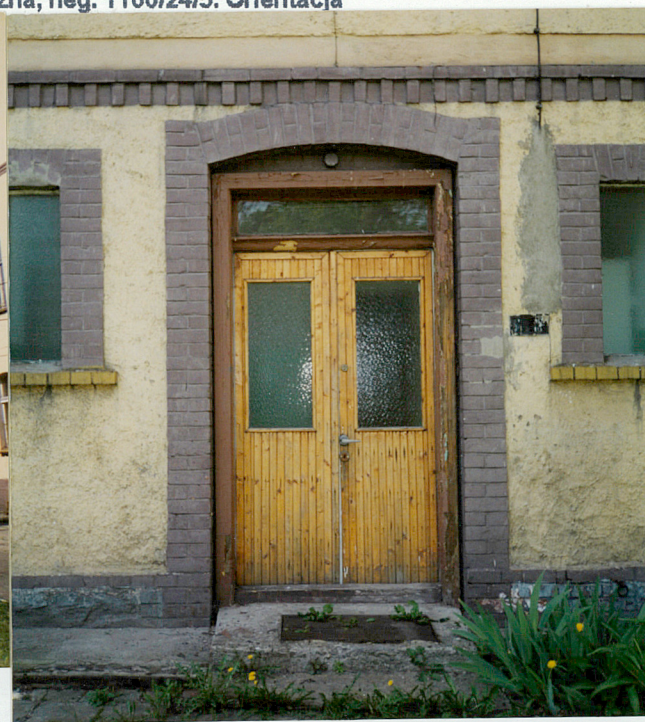
11. Elewacja frontowa, neg. 1100/25/1. Ceglany portal, stolarka drzwiowa zewnętrzna, neg. 1100/24/5. Orientacja

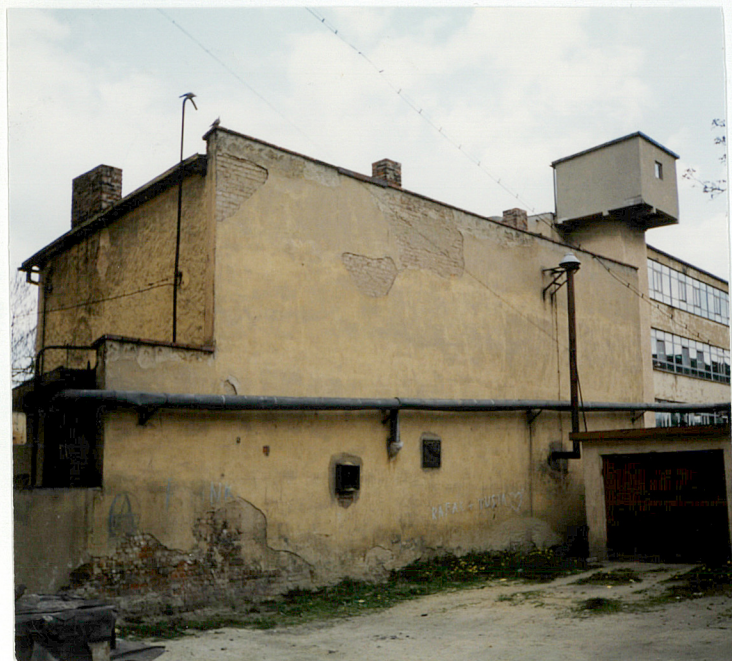
1. Elewacja pld.-zach., neg. 1100/28/5.
2. Elewacja pln.-zach., neg. 1100/24/2.
3. Elewacja pld.-wsch., neg. 1100/24/6.

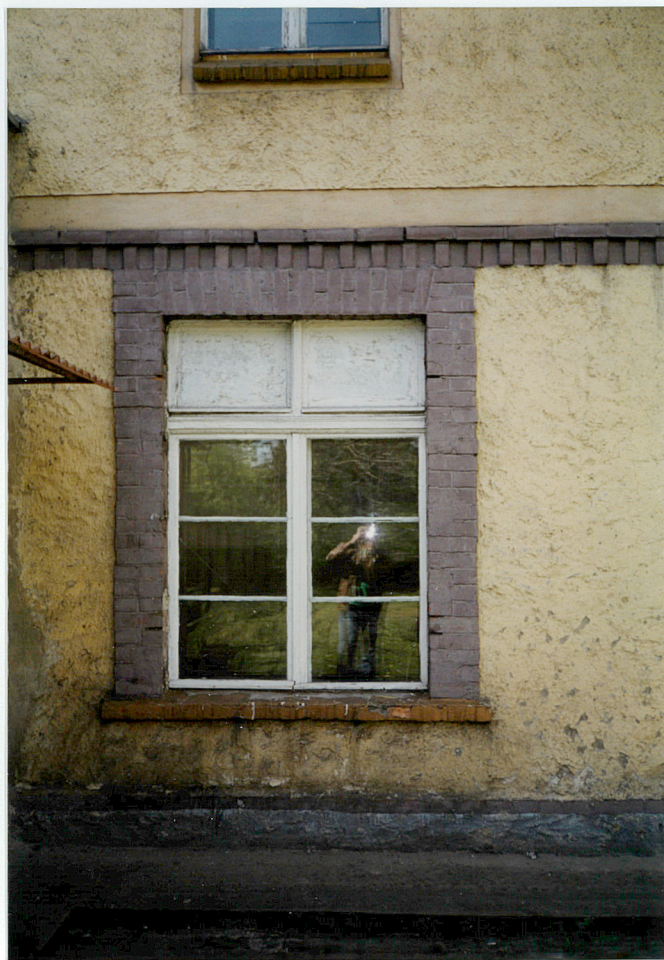
4. Okno parteru elewacji frontowej, neg. 1100/23/1.

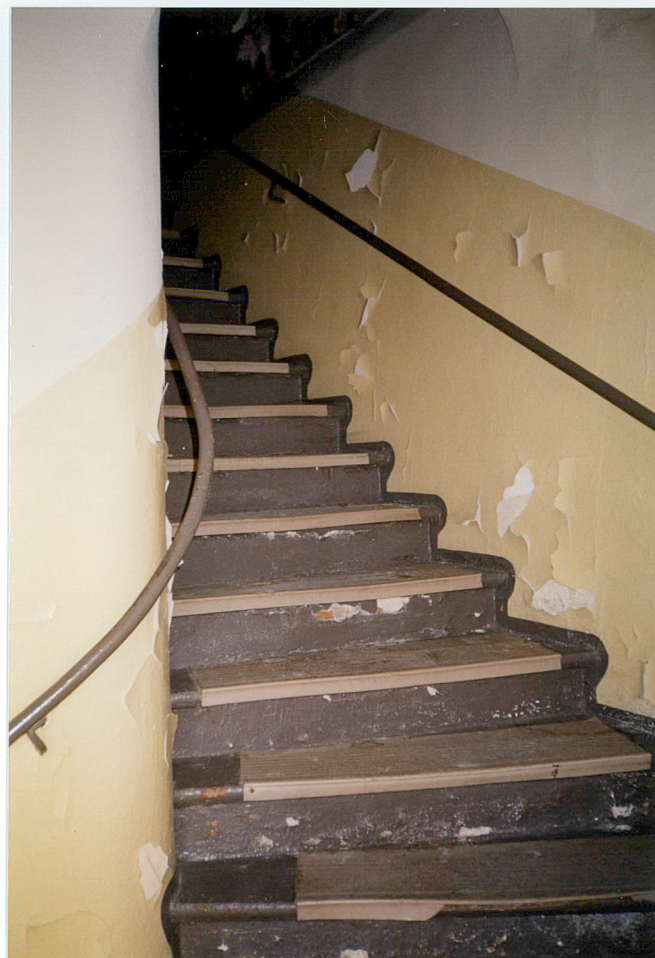
<b>14. Kubatura</b>  338 m <sup>3</sup>	<b>15. Powierzchnia użytkowa</b>  135 m <sup>2</sup>	<b>16. Przeznaczenie pierwotne</b>  stajnia, od lat 30-tych XX w. bud. mieszkalny, od ok. 1947 r. admin.-socjalny przedszkola i żłobka	<b>17. Użytkowanie obecne</b>  nieużytkowany
<b>18. Prace budowlane i konserwatorskie</b>  <p>W latach 30-tych XX w. bud. adaptowano do funkcji mieszkalnych przystosowując do tego celu dawna stajnię w przyziemiu oraz skład siana na piętrze. Zbudowano również klatkę schodową.</p> <p>W końcu lat 40-tych bud. zaadoptowano na bud. pomocniczy przedszkola urządzając na parterze kuchnię z magazynem. Na piętrze ulokowano pomieszczenia administracyjne przedszkola i żłobka. W trakcie adaptacji wprowadzono szereg podziałów wewnętrznych na parterze i piętrze.</p> <p>W latach 80-tych XX w. wyłożono podłogi na parterze płytkami lastriko, wykonano przekładkę dachu, ceglany detal elewacji pokryto farbą emulsyjną. Wykonano instalację c.o.</p> <p>W 1989 r. do wschodniego narożnika dobudowano jednokondygnacyjny magazyn podręczny d. przedszkola.</p>		<b>19. Stan zachowania ( fundamenty, ściany zewnętrzne, ściany wewnętrzne, sklepienia, stropy, konstrukcje dachowe, pokrycie dachu, wyposażenie i instalacje )</b>  Fundamenty suche, w dobrym stanie. Stropy w stanie ogólnym dobrym. Na piętrze widoczne zacieki przy elewacji płn.-zach. - nieszczelne pokrycie dachu. Stolarka okienna i drzwiowa w stanie wymagającym gruntownej konserwacji lub wymiany. Schody, ściany w dobudówce klatki schodowej zawilgocone, z odpryskami tynku.

5. Schody, neg. 1100/23/3.

<b>20. Najpilniejsze postulaty konserwatorskie</b>  <p>Dawny bud. gospodarczy domu mieszkalnego - stajnia ze składem siana. Gruntowna przebudowa i adaptacja do funkcji mieszkalnych z lat 30-tych XX w. i późniejsze przebudowy wewnątrz z lat 40-tych XX w. sprawiły, że obiekt zatracił pierwotny układ wewnątrz i elewacji. Utrzymał jedynie ogólny zarys bryły. O wcześniejszym kształcie architektury świadczy jedynie fragment w miarę utrzymanej elewacji frontowej (ceglany detal).</p> <p>W strefie ochrony konserwatorskiej domu mieszkalnego przy ul. Kolejowej 32 obejmującej działkę, na której znajduje się d. bud. gospodarczy utrzymać należy bryłę i relikty ceglanoego detalu wcześniejszej, z ok. 1910 r., elewacji dawnej stajni a później bud. mieszkalnego i admin.-socjalnego. Dopuszcza się zmianę planu wewnątrz, stolarki etc., także funkcji budynku. Programy ochrony ograniczyć do form symbolicznych.</p> <p>Celem zabezpieczenia obiektu wykonać należy remont przeciekającego dachu i izolację poziomą części prowadzącej klatkę schodową.</p>

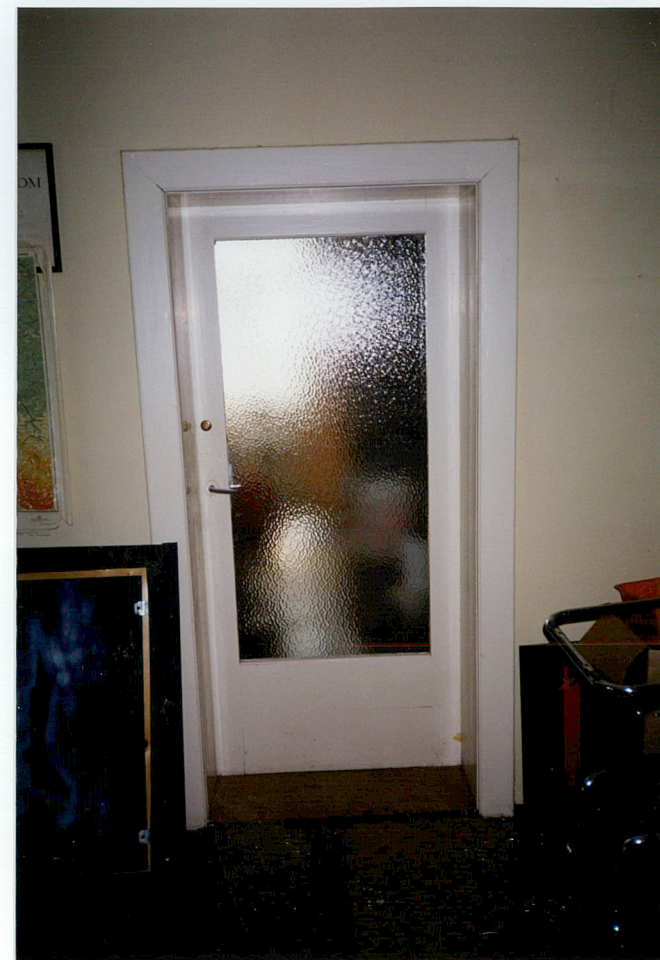
6. Wewnętrzna stolarka drzwiowa piętra, neg. 1100/23/2.

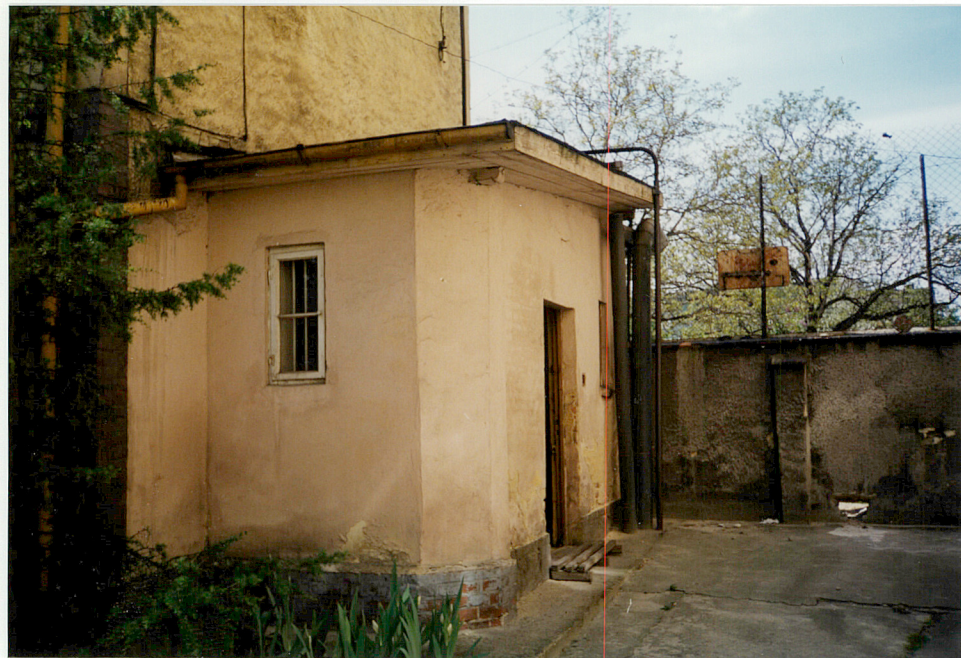
1. Przybudówka klatki schodowej, neg. 1100/24/1.

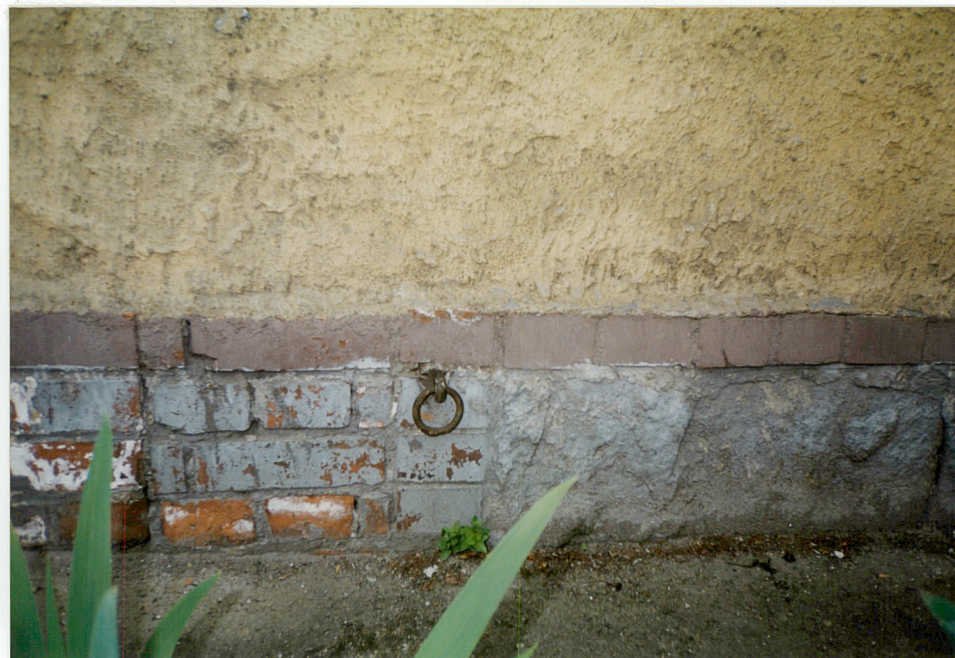
Ok. 1910 r. obok bud. mieszkalnego w głębi posesji przy ul. Kolejowej 32 wzniesiono bud. gospodarczy, który wykorzystywano początkowo jako stajnię - o tej funkcji świadczy pozostawiony obok drzwi hak. Po rozpowszechnieniu transportu samochodowego bud. zaadaptowano do funkcji mieszkalnej, dobudowując piętro z zewnętrzną klatką schodową w latach 30-tych XX w.

2. Hak z prawej strony drzwi frontowych, neg. 1100/25/2.
