WIATRAK WIEŻOWY - PALTRAK

XIX/XX w.

LUBIĄŻ

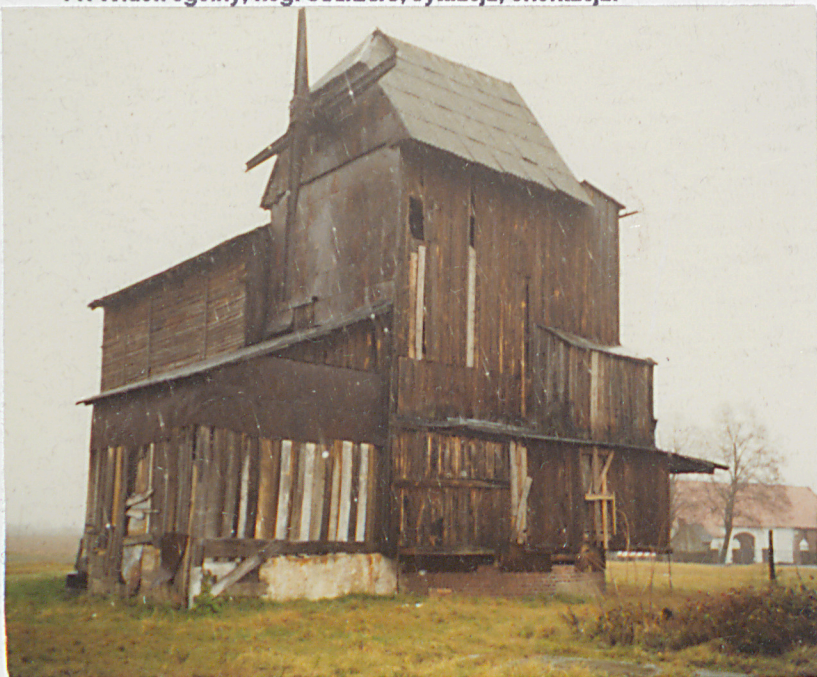
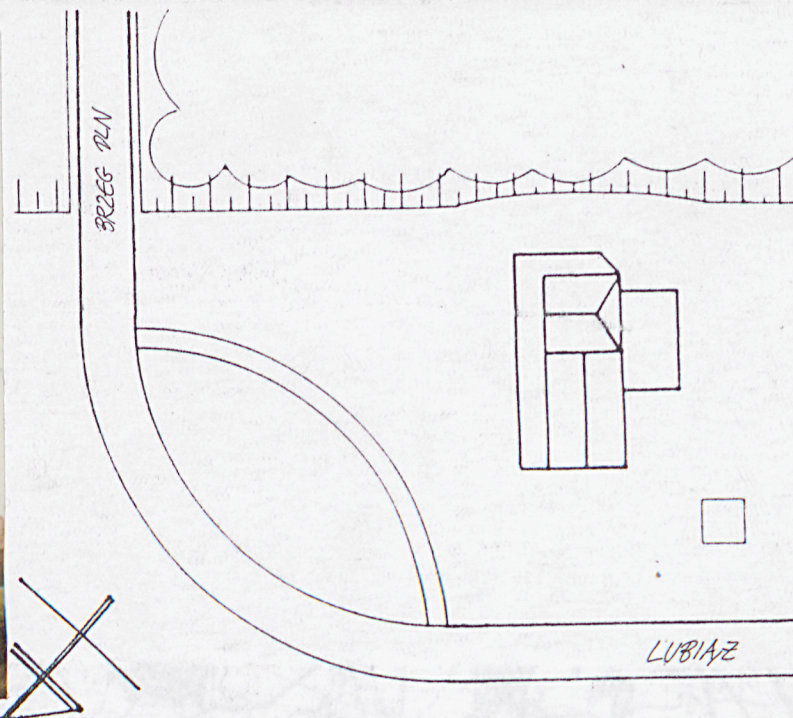
11. Widok ogólny, neg. 800/26/5, sytuacja, orientacja.

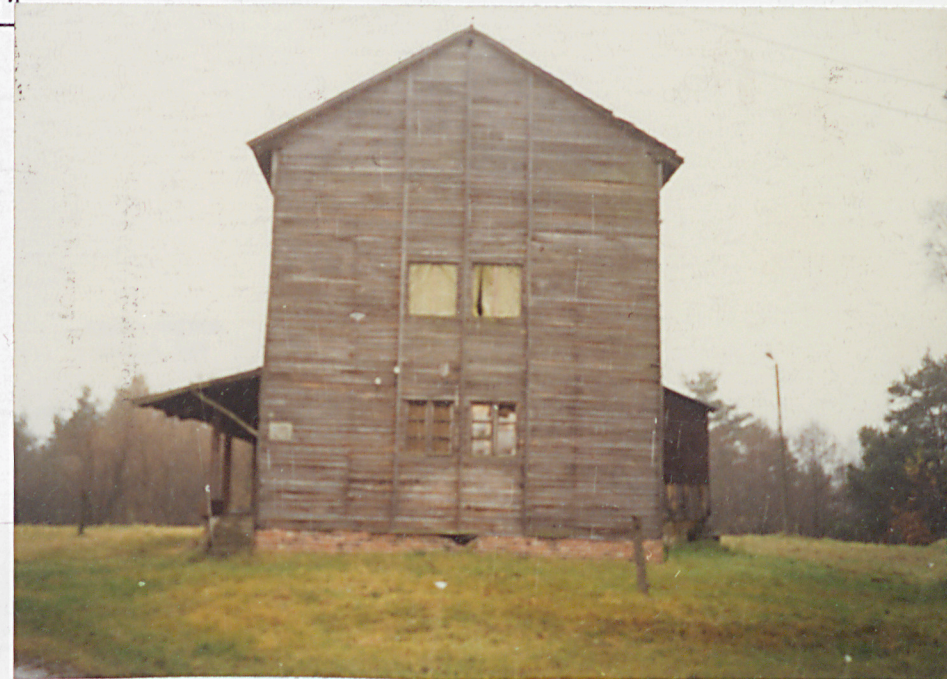
2. Elewacja płn.-zach., neg. 800/26/2

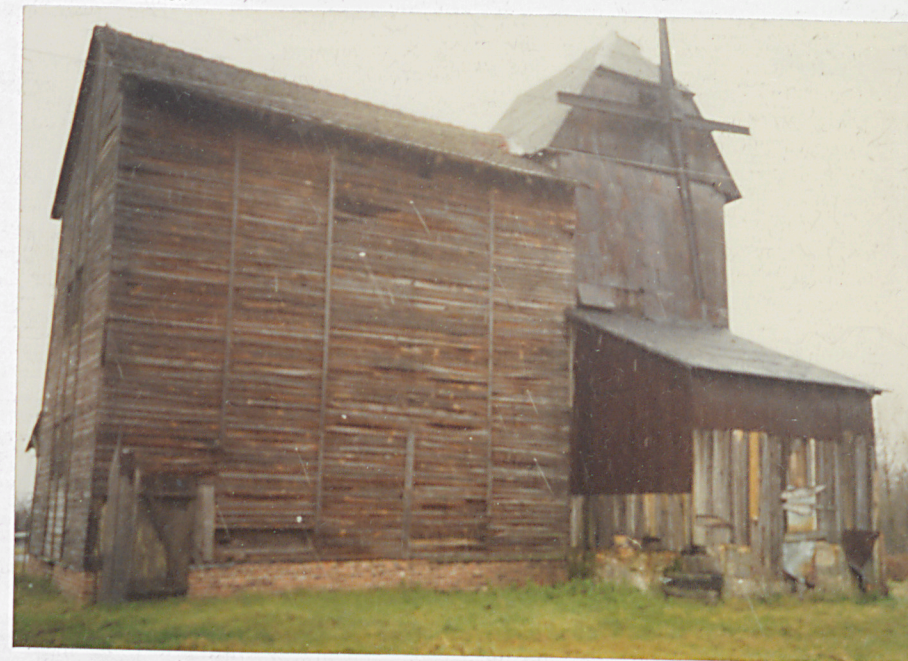
1. Elewacja pld.-zach., neg. 800/26/6

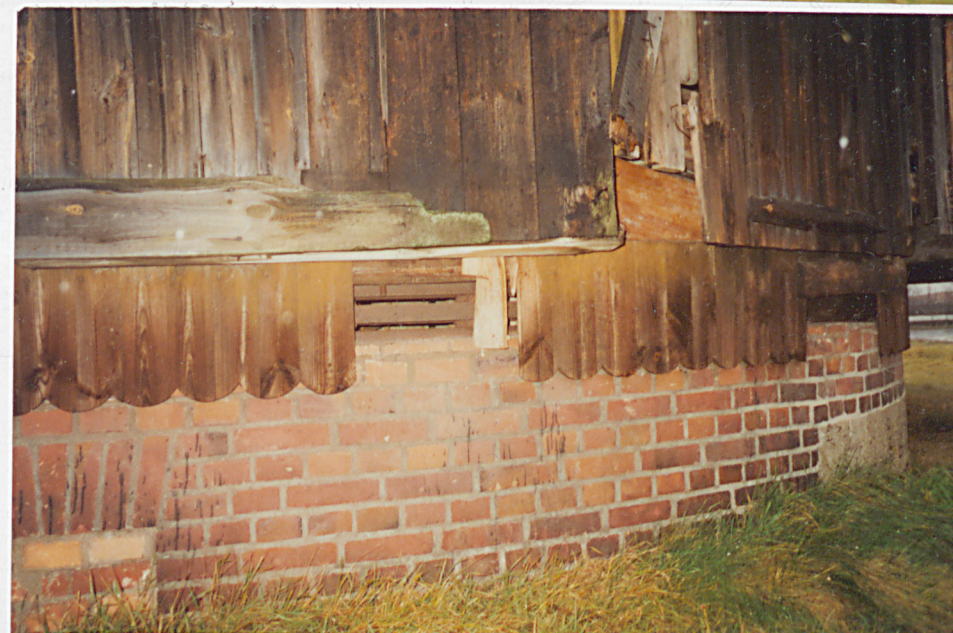
2. Widok podmurówki, neg. 800/28/4

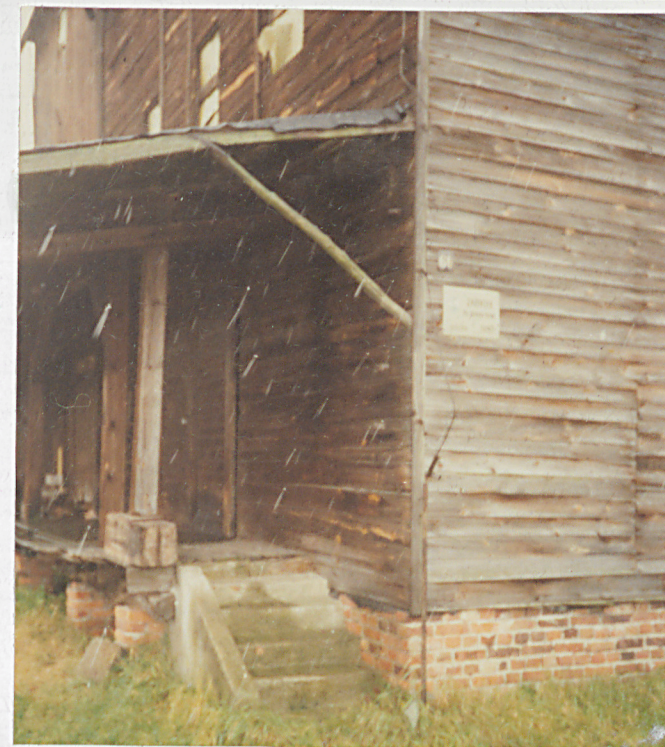
3. Wejście na ganek, neg. 800/29/3
4. Brama wejściowa do wiatraka, neg. 800/29/4

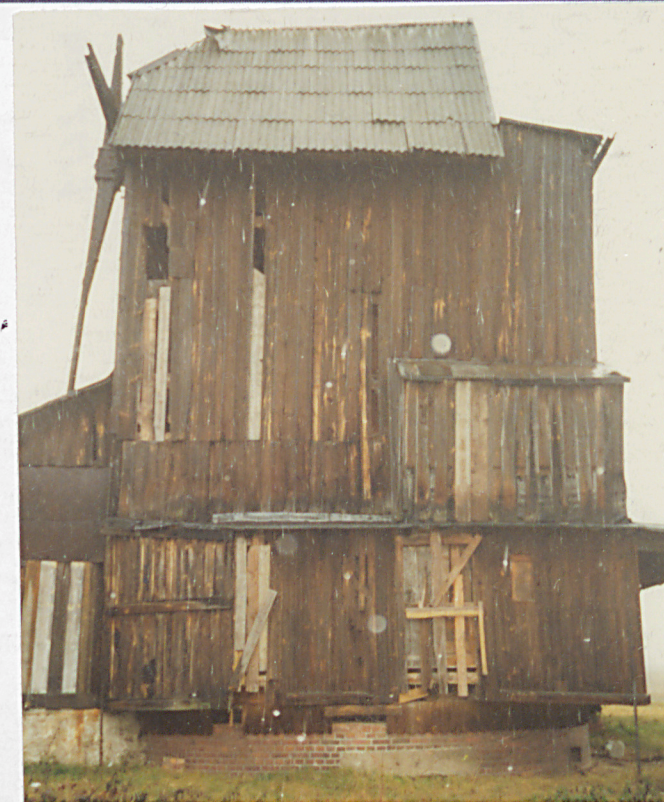
1. Elewacja pld.-wsch., neg. 800/26/4

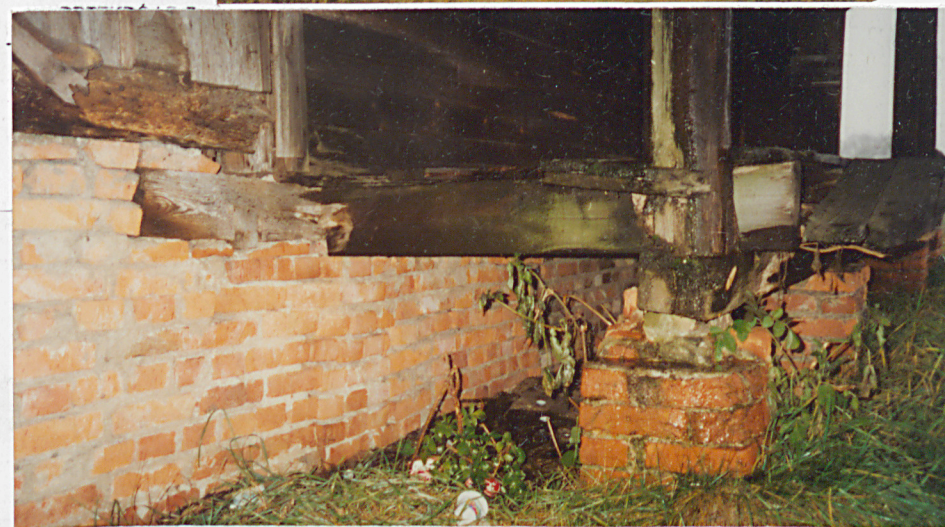
2. Posadowienie ganku, neg. 800/29/5

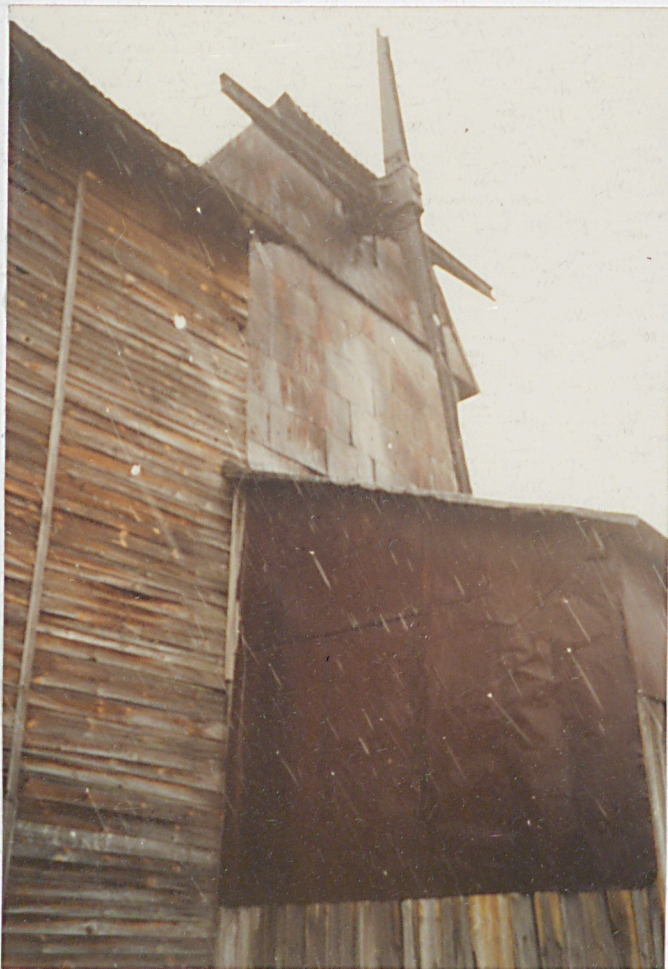
3. Widok wirnika od pld.-zach., neg. 800/27/6

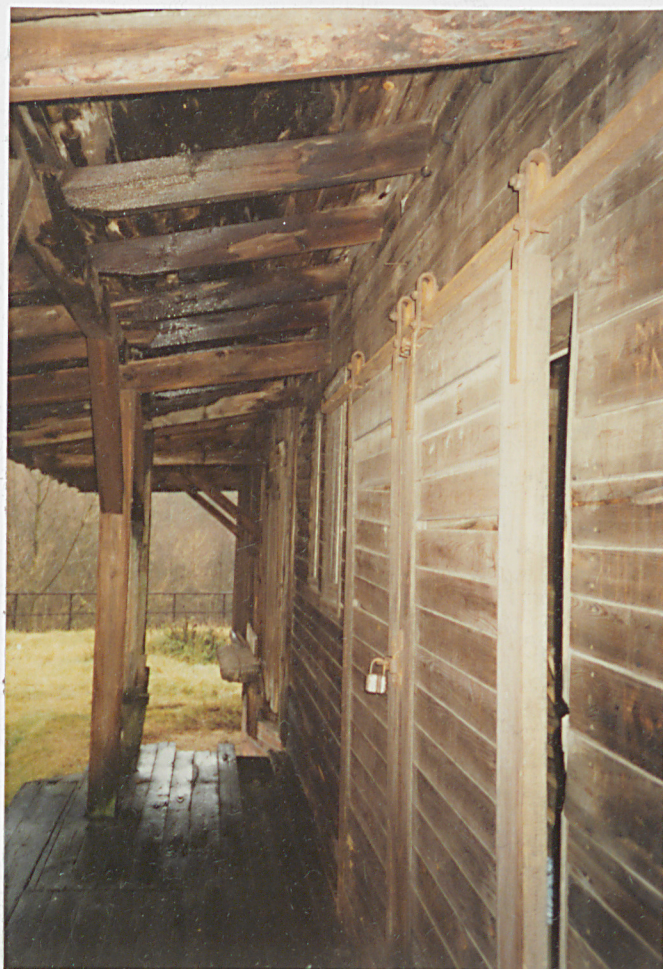
4. Widok ganku, neg. 800/28/2

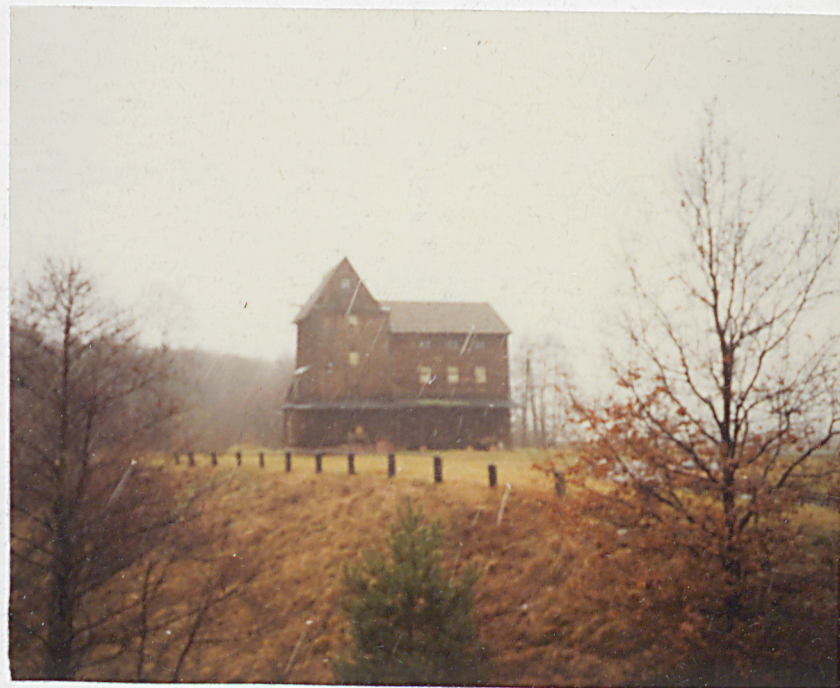
5. Widok ogolny od pln.-wsch., neg. 800/27/3
