M 66/13

KAMIENICA W BLOKU PRZYRYNKOWYM

nr hipoteczny ZŁOTORYJA

Rynek  
Pl. Wolności 11

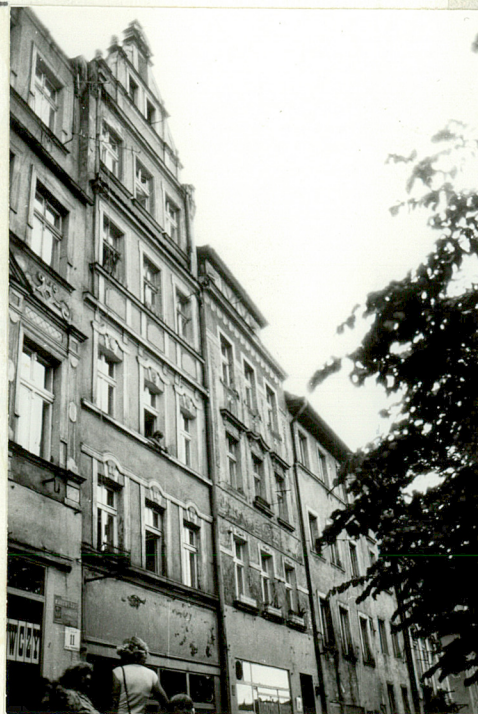
fot.1 pierzeja bloku przyryn-  
kowego-widok od wsch./nr 11  
piąty od prawej./

Budynek usytuowany w zabudowie zwartej, w pñn.-zach. pierzei Górnego Rynku /pl.Wolności/, jako 5.od narożnika ul.Szews-kiej /fot.1/. Rynek dość stromo opada w kierunku pñn-wsch. Piwnice pod ~~w~~szystkimi budynkami bloku występują przed ściany frontowe, tworząc przedproża niosące chodnik o spadku mniejszym niż płaszczyzna rynku. Wnętrze bloku tworzy obszerny niezagospodarowany plac /fot.3/ /budynki pozbawione oficyn/.

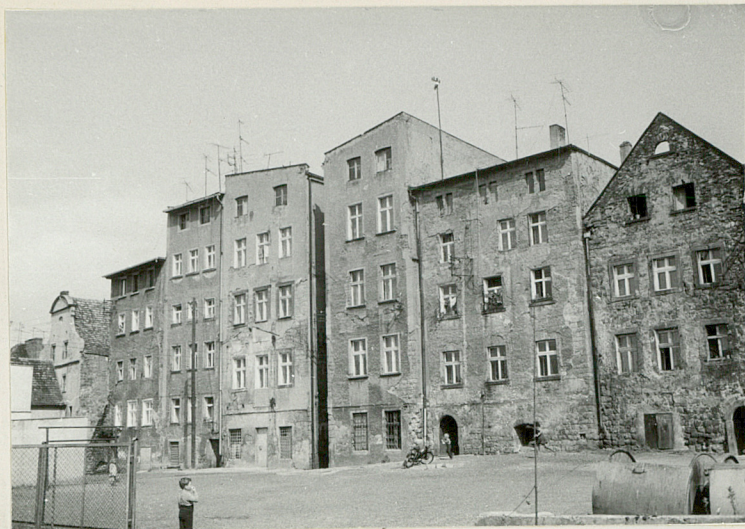
fot.3 elewacje tylne bloku  
przyrynkowego-widok od zach.

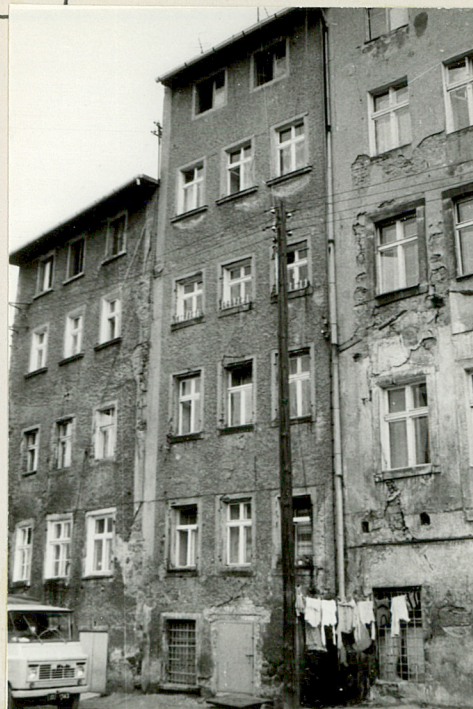
Elewacja tylna /fot.4/ nieozdobna, 3-osiowa, 5 kondygnacji +2 okna poddaszne. Tynk nakrapiany o grubym kruszywie, okna w opaskach z gładkiego tynku /fot.11/. Drzwi w prostych, niezdobionych węgarach kamiennych /fot.10/.

fot.4 elewacja tylna

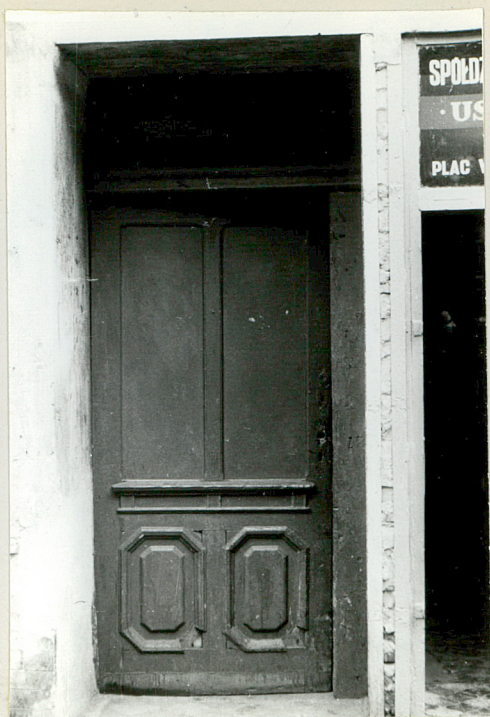
fot.9 drzwi wejściowe  
w elewacji frontowej

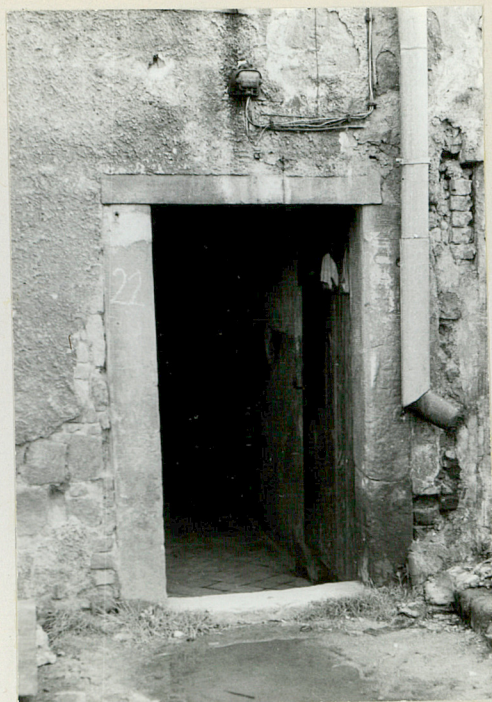
fot.10 drzwi w elewacji  
tylnej

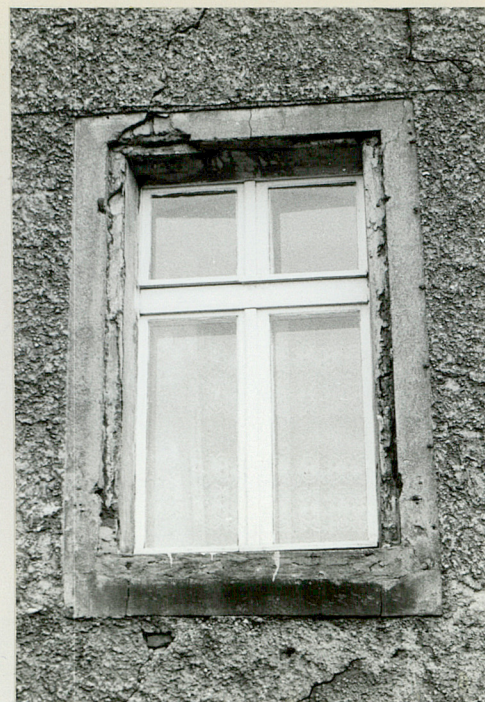
fot.11 okno 1.piętra w  
elewacji tylnej.
