1. Obiekt

BUDYNEK MIESZKALNY

WROCLAW

ul. Stanisława Dubois 3

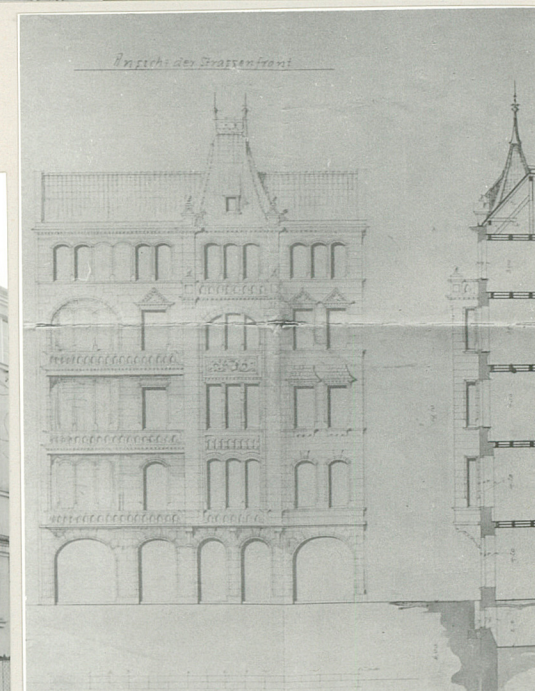
FASADA I PRZEKROŚZ PODŁUŻNY
RYS. GUSTAW MENZER - 1898 R. (Z PROJEKTU BUD.)
