31. uwagi opisowe, fotografia

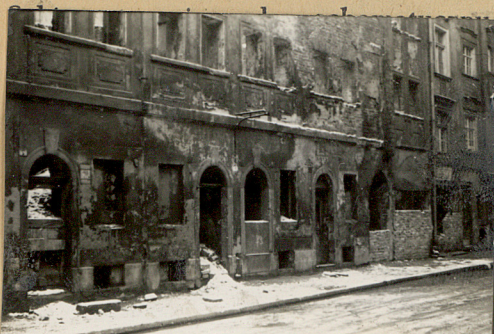
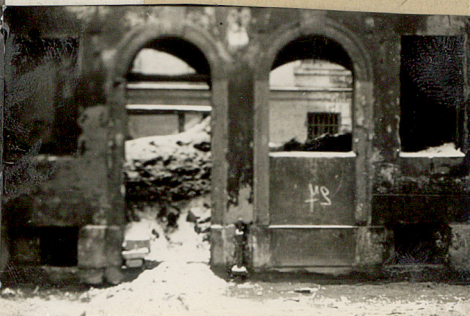
Widok wchodzący
w ścianę zabytkową
go remonta budynku gotyckiego
elewacja dwuosiowa, dach dwuspadowy, obecnie ruinowany. Wejście
od strony ulicy sąsiedniej tylko
pamiętnik. Ze względu na wysoki
wartości remonta budynku
obiekta wymaga natychmiastowej odbudowy
