BUDYNEK BIUROWO - MIESZKALNY.

1905 r.

W R O C Ł A W

ul. Śrutowa 9/11

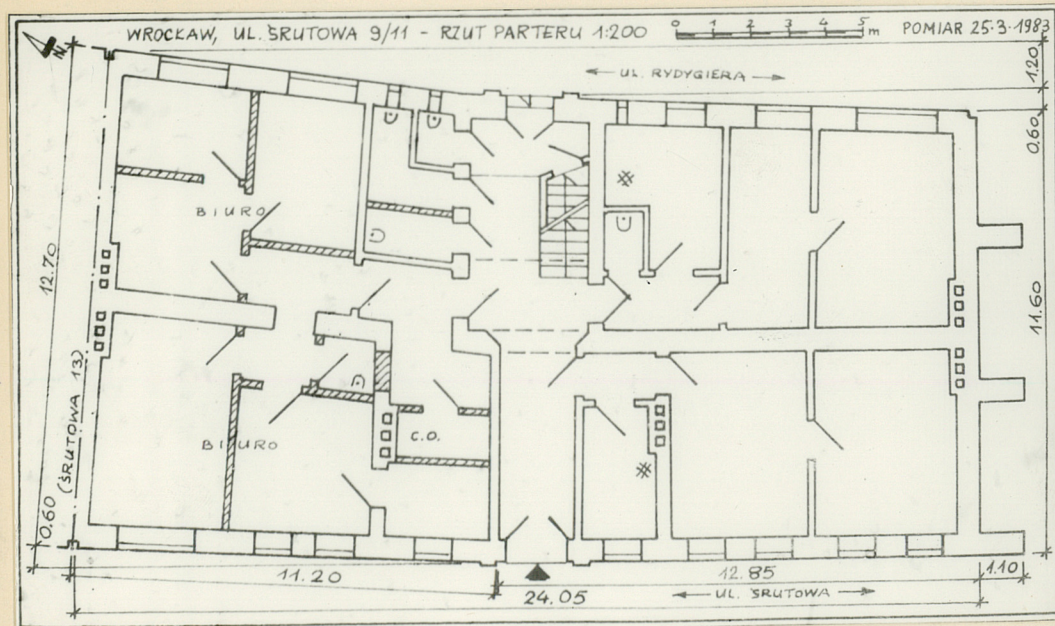
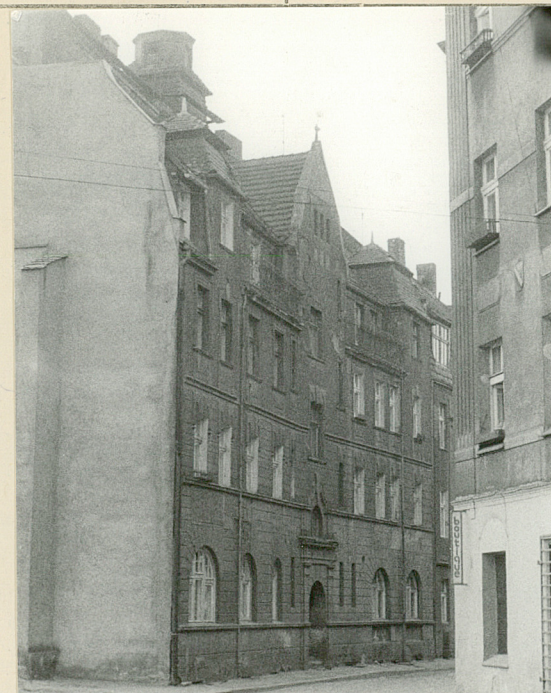
Elewacja od ul. Rydygiera  
Elewacja od ul. Śrutowej

Budynek posiada dwie fasady: od ul. Śrutowej /południową/ i od ul. Rydygiera /północną/ o zbliżonym wystroju, otynkowane tynkami gładkimi z poziomym boniowaniem w tynku schodzącym wokół otworów w postaci klinów w poziomie parteru i I p. W parterze otwory przesklepione łukami pełnymi, pozostałe prostokątne. Wejścia do budynku flankują boniowane pilastry niosące odcinki belkowania ozdobione tryglifami i nakryte płytkim gzymsem przechodzącym w gzyms podokienny okien I p. osłoniętych wąskim gzymsem międzykondygnacyjnym. Od strony budynku rozebranego /nr 13/ pozostała ślepa ściana szczytowa umocniona zachowanymi resztkami murów w postaci trzech skarp sięgających do poziomu III p. Od tej strony spadki dachu sięgają do II p. z oknami III p. w postaci dwuokiennych facjat. Część tę nakrywa taras przecinający poziomo dach budynku. Pozostała część budynku jest od strony ul. Śrutowej flankowana dwoma szczytami pomiędzy którymi III p. cofnięte tworzy wąski balkon osłonięty ażurową stalową balustradą, od ul. Rydygiera dodatkowo przecięty trzecim szczytem na osi budynku. Na kalenicy ceglana czworoboczna niska wieżyczka przechodzi w krytą blachą jedną kondygnację ośmiokątną, z czterema okienkami.

<p>20. Najpilniejsze postulaty konserwatorskie</p> <p>Budynek winien być w pierwszej kolejności przeznaczony do remontu kapitalnego. Należy bezwzględnie zwrócić wówczas uwagę na zachowanie wystroju elewacji, stolarki wejść do budynku oraz ozdobnej stalowej balustrady balkonów III p.</p>
