ZESPÓŁ MŁYNA WODNEGO

WROCŁAW - ŚWINIARY

Wrocław Świniary, ul. Zarzecze  
Nr 2

Nr 443/Wm

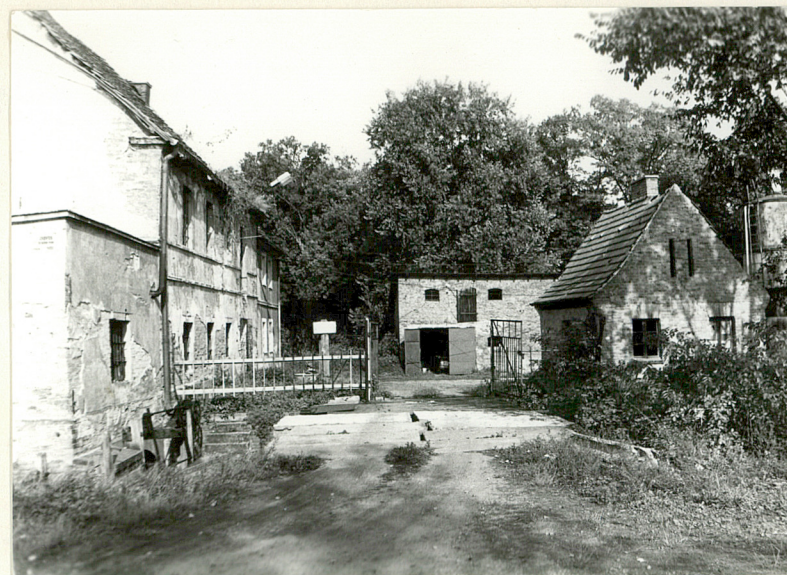
2. Widok ogólny zespołu młyńskiego od strony południowo zachodniej

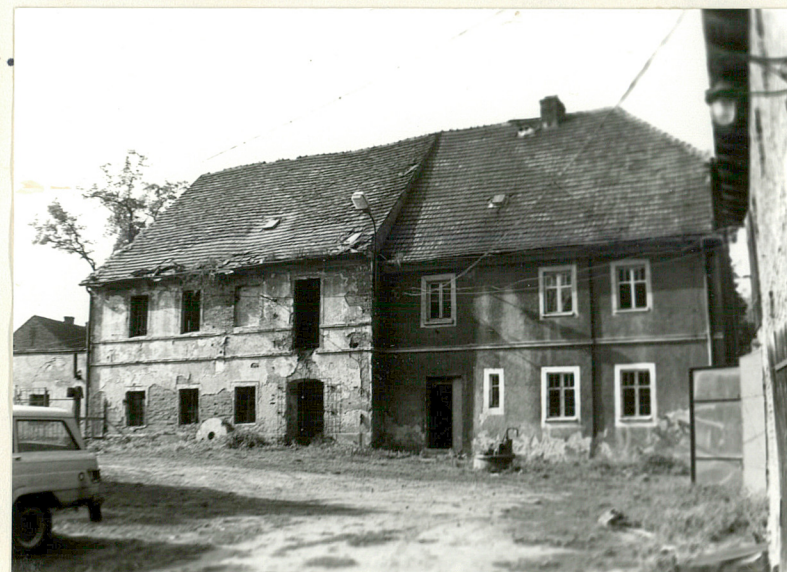
3. Wjazd na dziedziniec gospodarczy

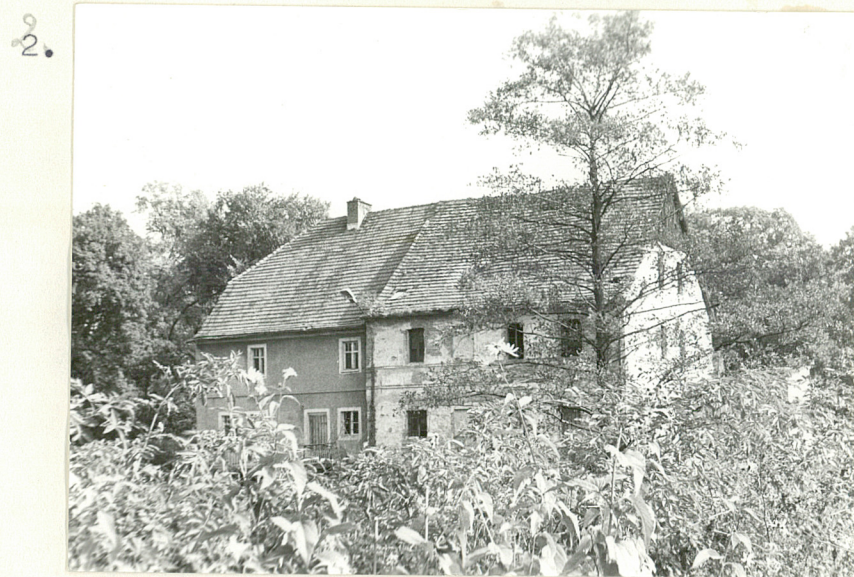
4. Elewacja wschodnia (główna) zespołu młyńskiego

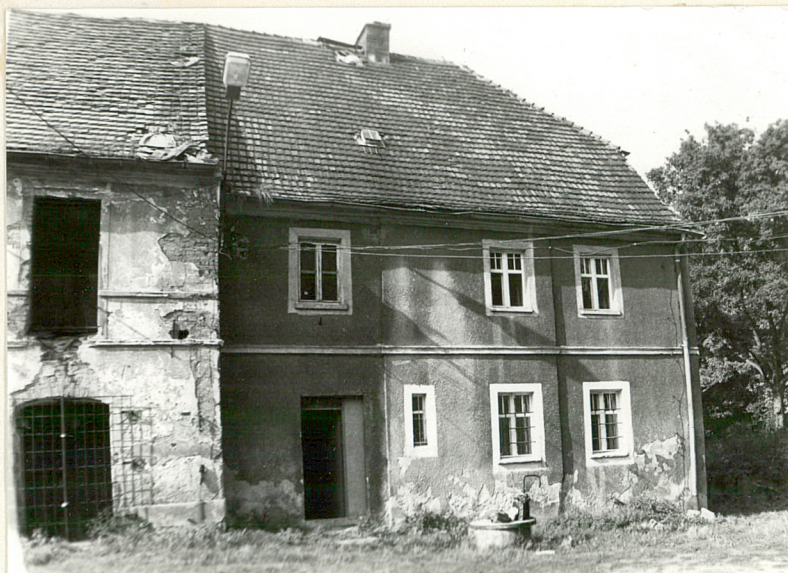
5.

5.Dom mieszkalny-  
elewacja wschodnia

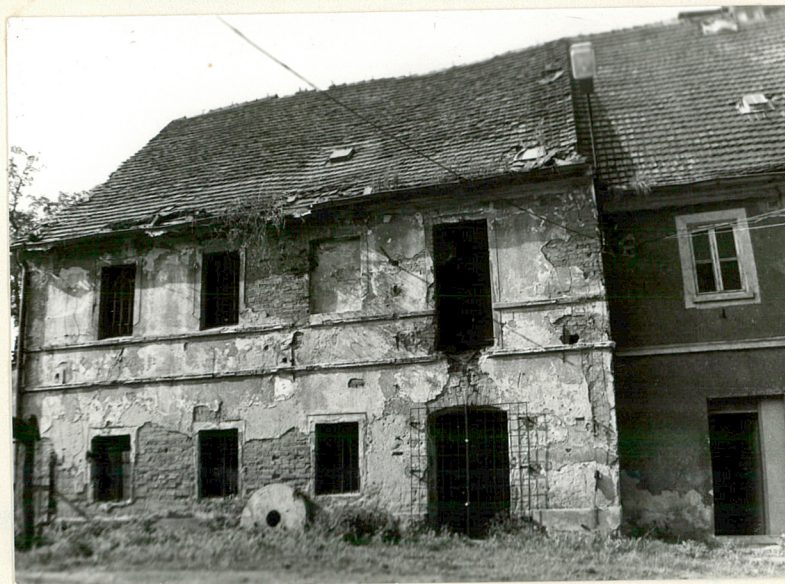
6.

6.Młyn-elewacja wsch.

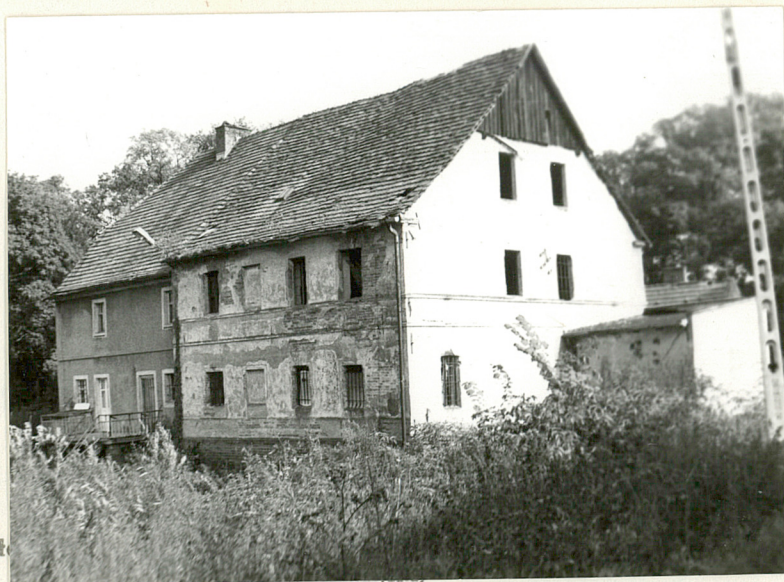
7.

7.Widok na młyn od  
strony połudn.-zach.

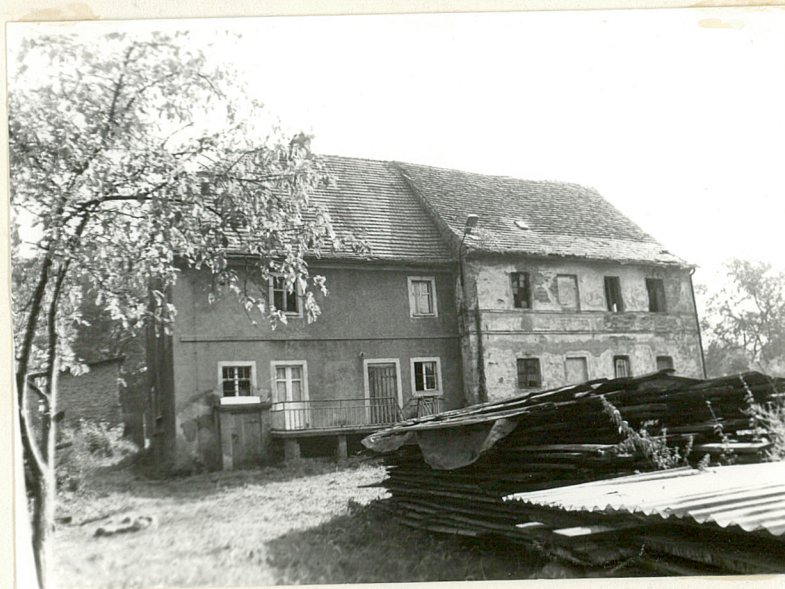
8.

8.Zespół młyński  
od północnego zach.

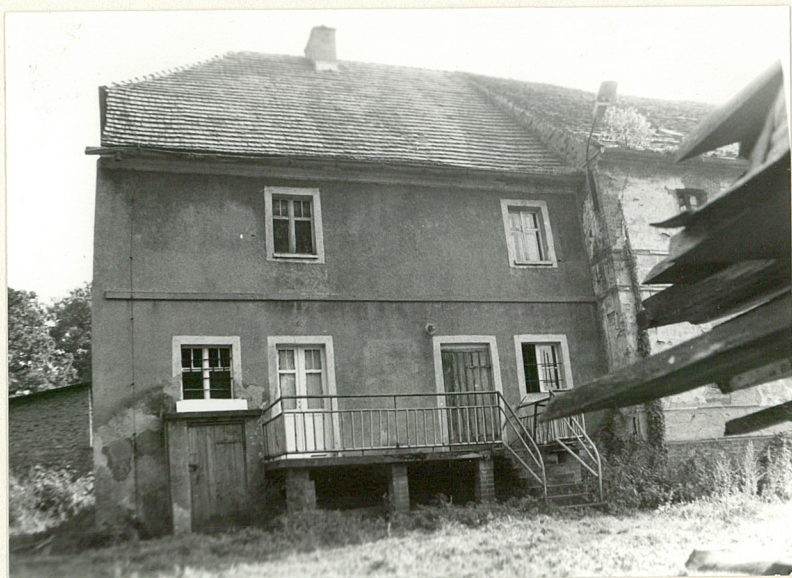
9.

9.Dom mieszkalny-elew.zachodn.

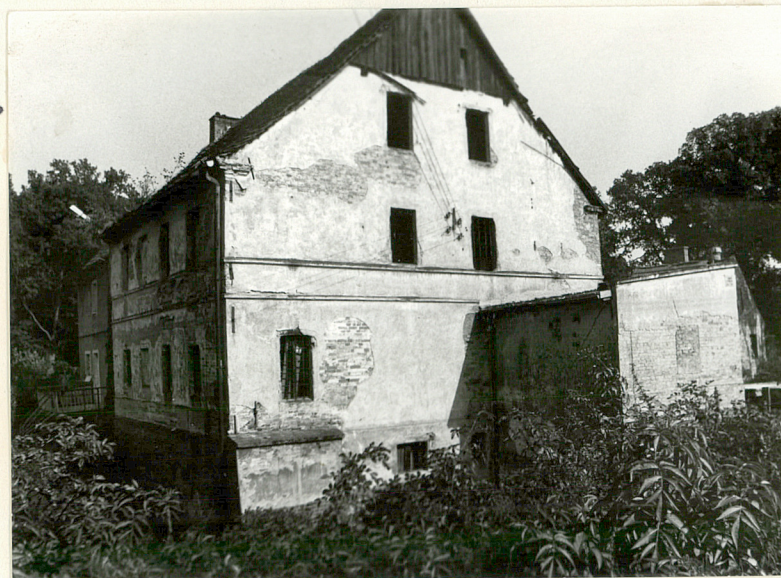
11.

11.Młyn-elewacja południowa

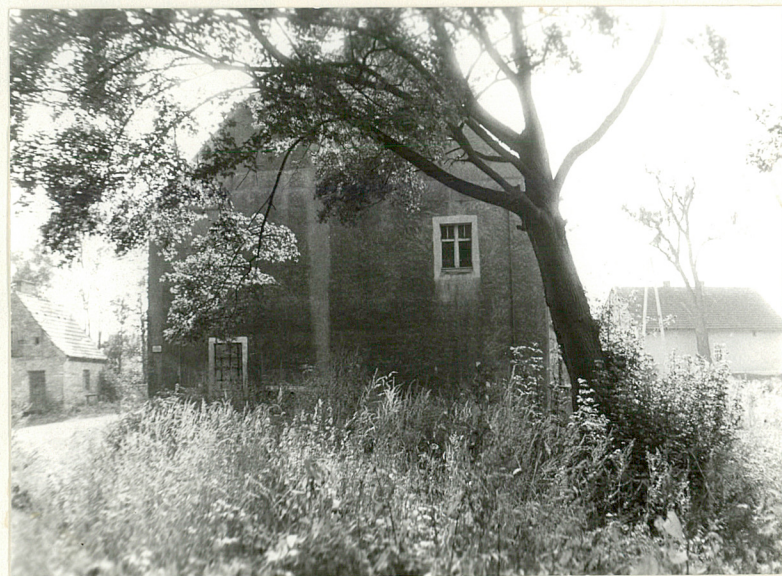
10.

10.Dom mieszkalny elew. północna

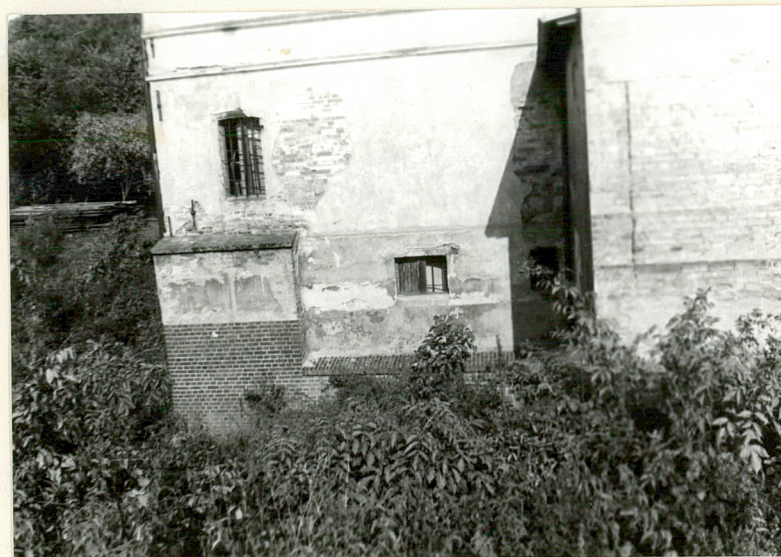
12.

12.Młyn-przepust młynówki

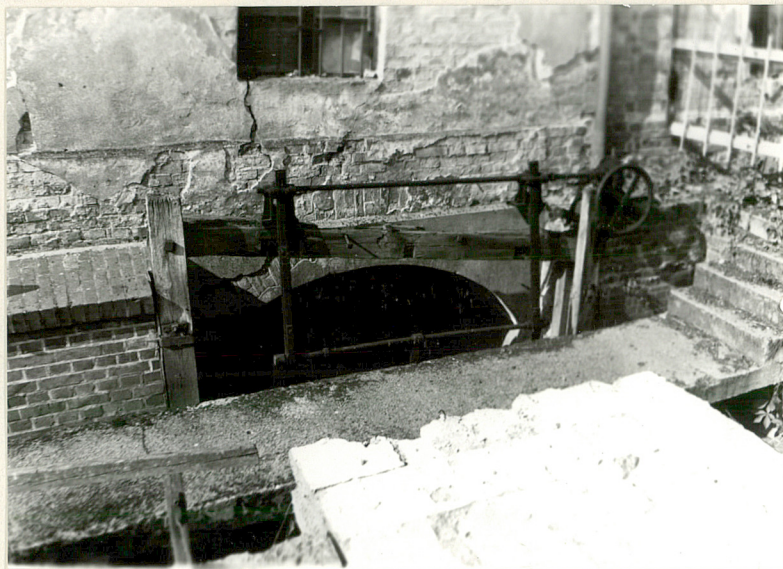
13. Przepust młynówki  
14. Koło młyńskie  
15. Budynek gospodarczy w zespole  
16. Widok na budynek młyna od strony płn.-wschodniej.
