BROWAR PIASTOWSKI - DAWNA LEŻAKOWNIA, FERMENTOWNIA,
STOLARNIA I BEDNARNIA

1893 r. / 1911 r. /
lata 20. XX w.

WROCŁAW

ul. Jedności Narodowej 204/210

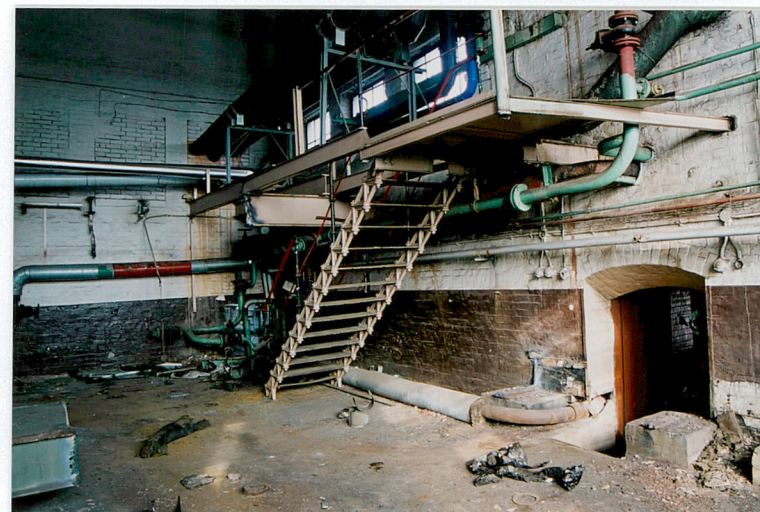
fot. 23. Poddasze ze schodami na wieżę.

20. Najpilniejsze postulaty konserwatorskie	
		<p>Ochronie podlega bryła i widoczne elewacje budowli. Zachować należałoby również elewacje wewnętrznego dziedzińca. Budynek leżakowni stanowią poprzez swój gabaryt i wysoką wieżę jeden z charakterystycznych elementów ukształtowania urbanistycznego dzielnicy. Wieża stanowi dodatkowo symbol historycznego i obecnego browaru, posiadając wartość emblematyczną. Dużą wartość estetyczną i funkcjonalną mają również ogromne hale magazynowe na górnej kondygnacji leżakowni. Na III kondygnacji pierwotne ściany zewnętrzne wcześniejszej części browaru do zachowania i ekspozycji. W wieży ciśnień interesująca z technicznego punktu widzenia górna partia schodów, do przeniesienia w inne, bardziej eksponowane miejsce (fot. 23).</p>
